SITUACIÓN DEFICIENCIAS DETERMINADAS

| NOMBRE DEL ESTABLECIMIENTO: | E.O.R.M.No 775 | DIRECCIÓN DEL ESTABLECIMIENTO: | Aldea El Triunfo |
| CÓDIGO DEL ESTABLECIMIENTO: | 01-05-1331-43 | FECHA: | 2/06/2025 |

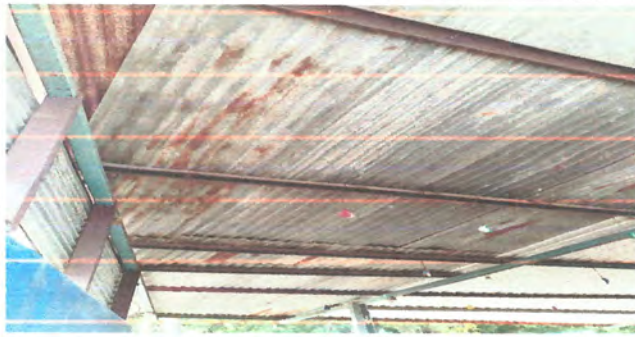
Foto 1: Se tiene previsto sustitución de lámina por lámina troquelada aluzinc calibre 26 y mantenimiento de estructura de techo en area de ingreso

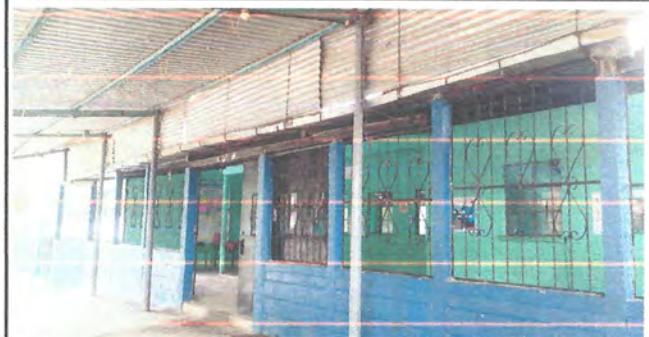
Foto 2: Se tiene previsto sustitución de canales y bajada de agua pluvial del area de ingreso.

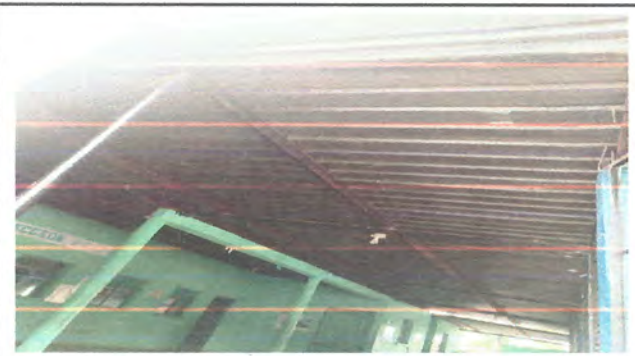
Foto 3: Se tiene previsto sustitución de lámina por lámina troquelada aluzinc calibre 26 y mantenimiento de estructura de techo en area del corredor de ingreso

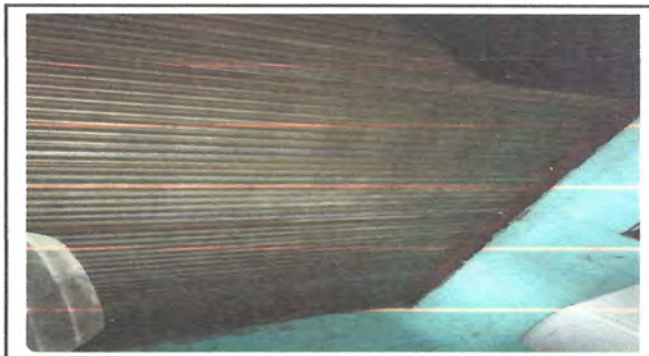
Foto 4: se tiene previsto cambio de lámina por lámina troquelada de aluzinc calibre 26 y mantenimiento de estructura de techo en bodega de cocina

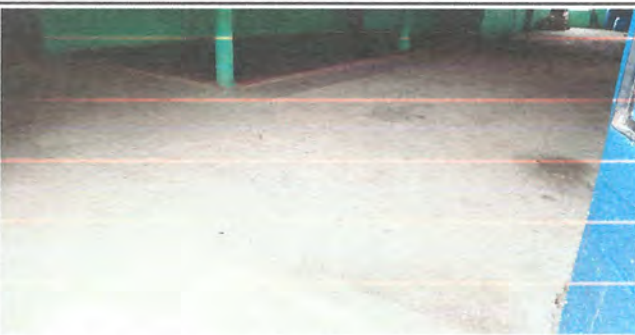
Foto 5: se tiene previsto sustitución de piso de torta en area del corredor

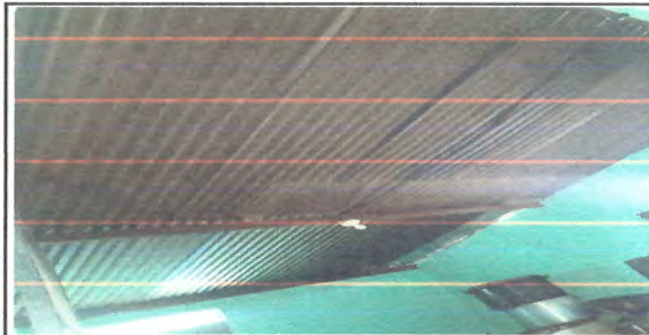
Foto 6: se tiene previsto cambio de lámina por lámina troquelada de aluzinc calibre 26 y mantenimiento de estructura de techo en cocina

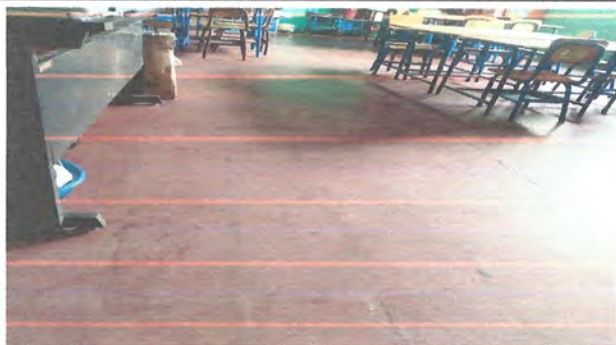
Foto7: Se tiene previsto sustitución piso de granito en aula de párvulos

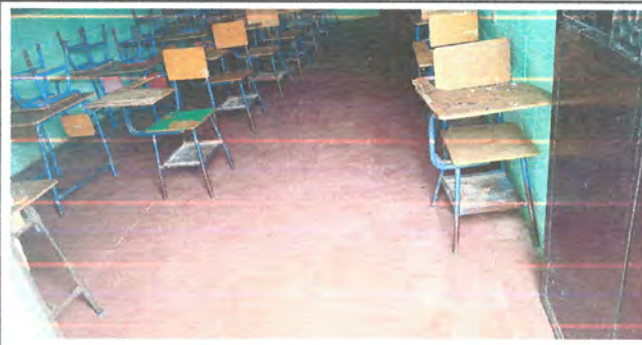
Foto 8: se tiene previsto sustitución de piso de granito en aula de tercero primaria

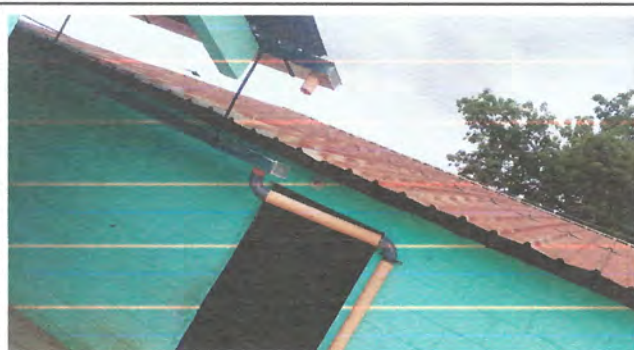
Foto 9: Se tiene previsto sustitución de lámina por lámina troquelada aluzinc calibre 26 y mantenimiento de estructura de techo en aula de tercero primaria

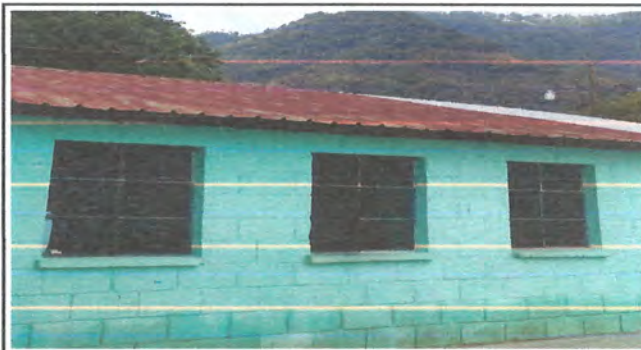
Foto 10: se tiene previsto cambio de lámina por lámina troquelada de aluzinc calibre 26 y mantenimiento de estructura de techo en aula de párvulos

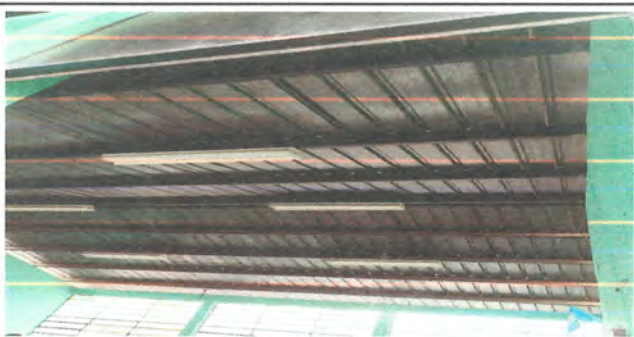
Foto 11: se tiene previsto cambio de lámina por lámina troquelada de aluzinc calibre 26 y mantenimiento de estructura de techo en aula de segundo primaria
