SITUACIÓN DEFICIENCIAS DETERMINADAS

| NOMBRE DEL ESTABLECIMIENTO: | ESCUELA OFICIAL RURAL MIXTA CIUDAD JOYA 2000 | DIRECCIÓN DEL ESTABLECIMIENTO: | KM 25.3 RUTA AL ATLANTICO LOTIFICACION JOYA 2000 |
| CÓDIGO DEL ESTABLECIMIENTO: | 01-05-2616-43 | FECHA: | 02 DE JUNIO 2025 |

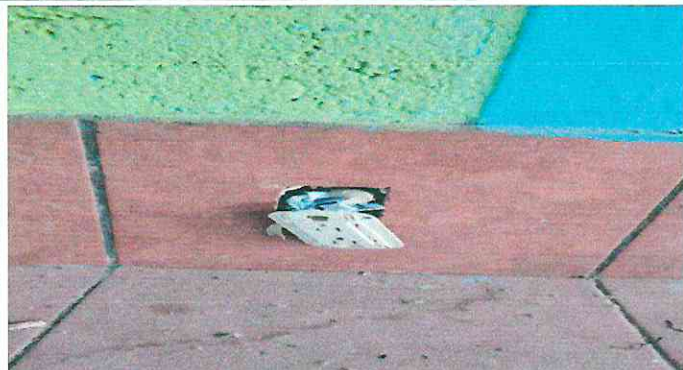
Foto 1: Instalación de unidad de fuerza (tomacorrientes) incluye cable eléctrico 15 en aulas y corredor de escuela.

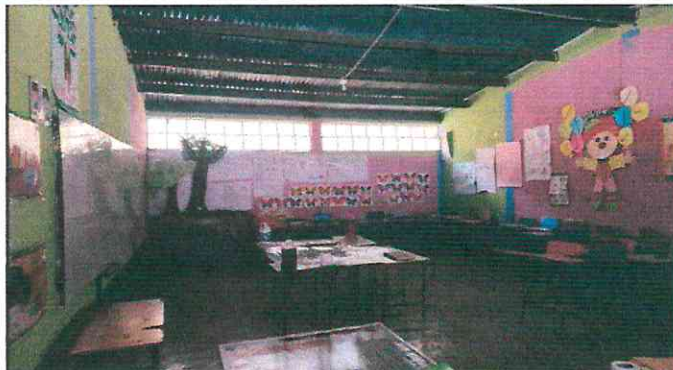
Foto 2: Ampliación de vano de ventana para mejorar ventilación e iluminación

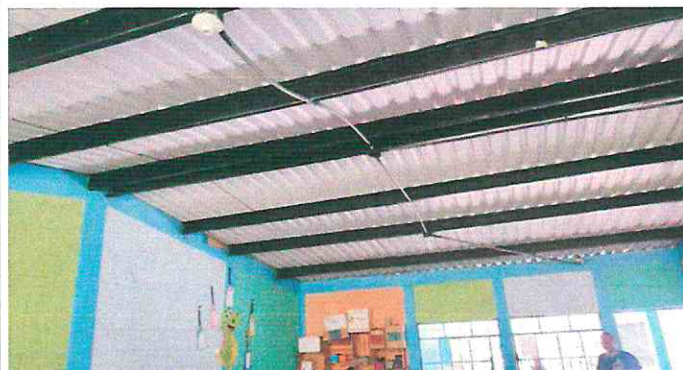
Foto 3: Sustitución de luces ahorradoras por luces led de 48 pulgadas con sus bases en 4 aulas, corredores y salón de usos múltiples en total 23 luces.

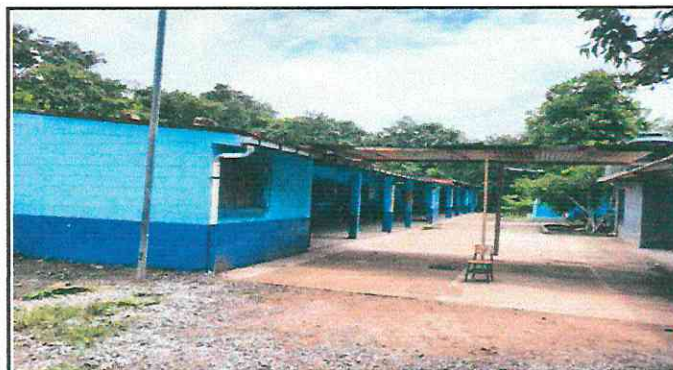
Foto 4: Instalación de estructura portante de metal en área de patio de escuela de 12.60 mts de largo por 7 mts de ancho con tubería de 2x2 para tendales y marcos.

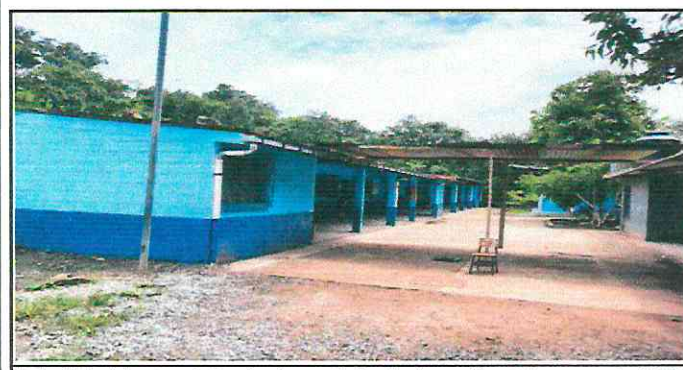
Foto 5: Instalación de lamina troquelada aluzinc calibre 26 en área de 12.60 por 7 mts, en área de patio de escuela. Con un total de 88.20 mts cuadrados.

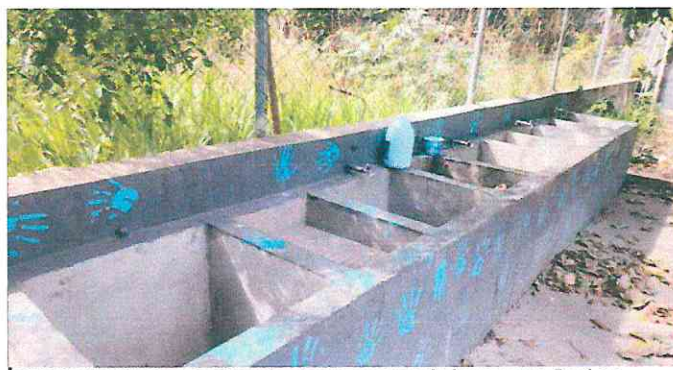
Foto 6: Sustitución de llave de chorro en área de lavamanos 5 y 1 en cocina.

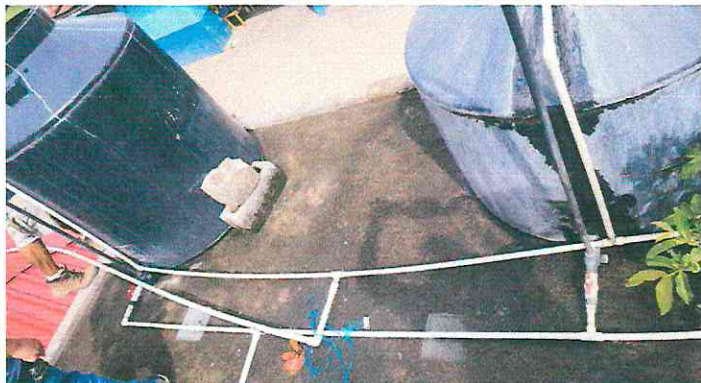
Foto 7: Sustrucción de accesorios de depositos de agua, colocacion de 5 cheques y 5 llaves de paso y reubicacion de tuberias en tinacos para mejor funcionaiento.

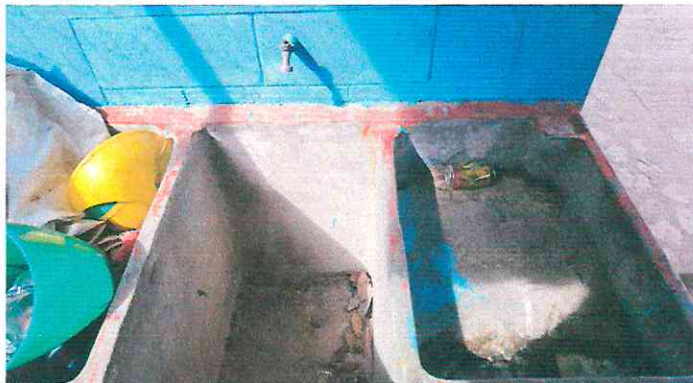
Foto 8: Sustrucción de pila en area de patio, con su drenaje de aguas negras y agua potable correspondiente.

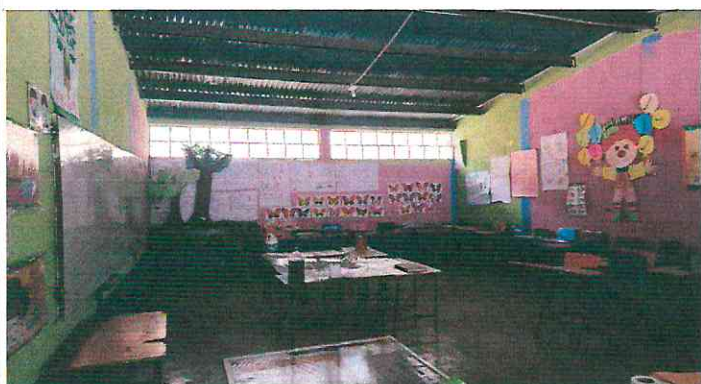
Foto 9: Sustrucción de estructura de metal de ventana por ventanas de pvc blanco con vidrio trasparente de 5 mm de grosor corredizas y con sus cerrojos.

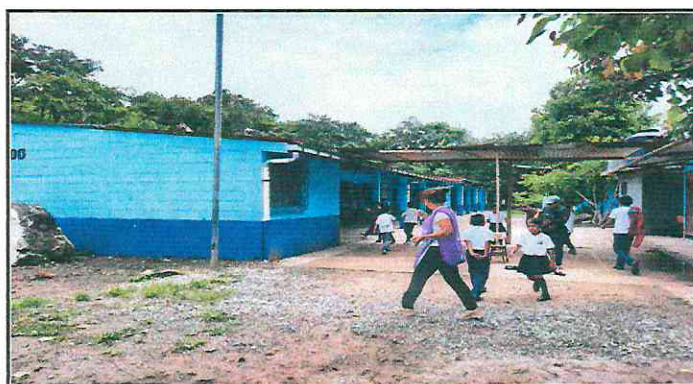
Foto 10: Pintura en muros de escuela en area del exterior, con el nombre de la escuela y los dos colores asignados por el establecimiento.

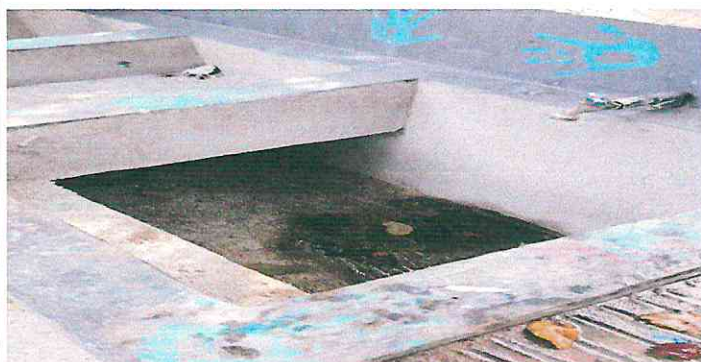
Foto 11: Instalación de azulejo en area de lavamanos de escuela, en areas dañadas de depositos de lavamanos.

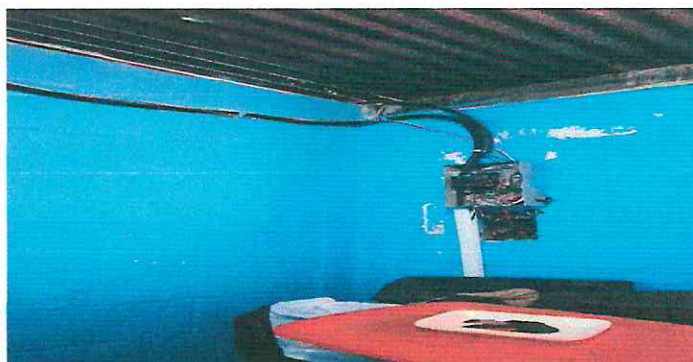
Foto 12: Reparacion de cableado electrico de area de direccion hacia aulas danto como total 75 mts lineales.
