**REGISTRO FOTOGRÁFICO**  
**PROGRAMA DE MANTENIMIENTO DE EDIFICIOS ESCOLARES PÚBLICOS**

PRA-FOR-123  
Versión 1

| NOMBRE DEL ESTABLECIMIENTO: | ESCUELA OFICIAL RURAL MIXTA | DIRECCIÓN DEL ESTABLECIMIENTO: | Caserío Las Lajas, Aldea lo de Silva, Palencia |
| CÓDIGO DEL ESTABLECIMIENTO: | 01.05.7820-43 | FECHA: | 05 de marzo de 2025 |

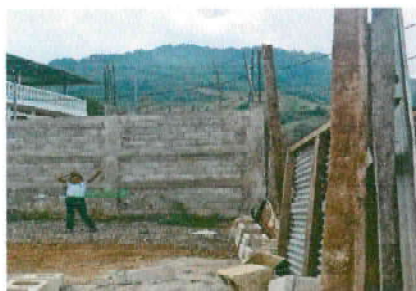
Foto 1: Reparación de muro perimetral de block con tubo hg y malla galvanizadas, soleras intermedias y columnas

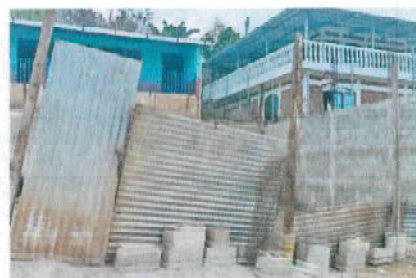
Foto 2: Reparación de muro perimetral de block con tubo hg y malla galvanizadas, soleras intermedias y columnas

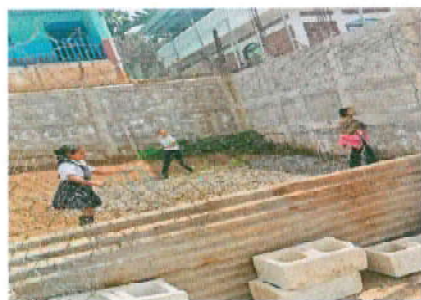
Foto 3: Reparación de muro perimetral de block con tubo hg y malla galvanizadas, soleras intermedias y columnas

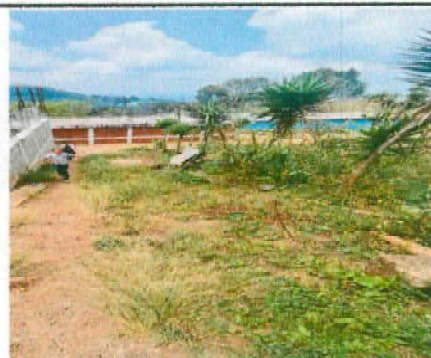
Foto 4: Sustitución de torta de concreto (fundición de torta con concreto)

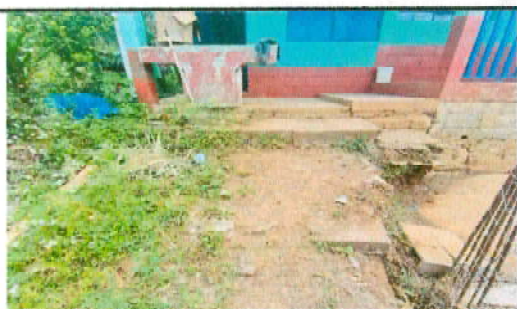
Foto 5: Sustitución de torta de concreto (fundición de torta con concreto)

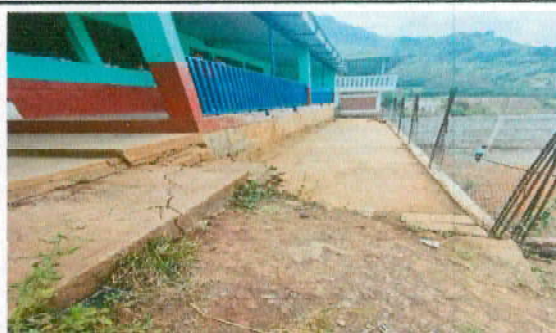
Foto 6: Sustitución de torta de concreto (fundición de torta con concreto)

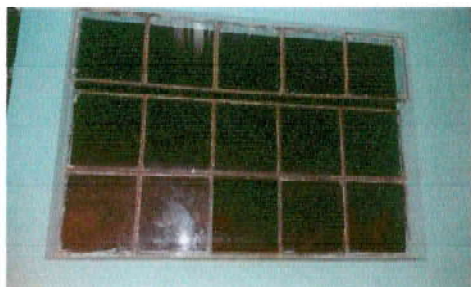
Foto 7: Sustitución de estructura de metal de ventanas y vidrios

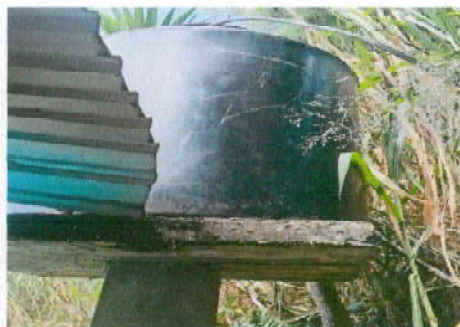
Foto 8: sustitución de deposito de agua 1000 lt

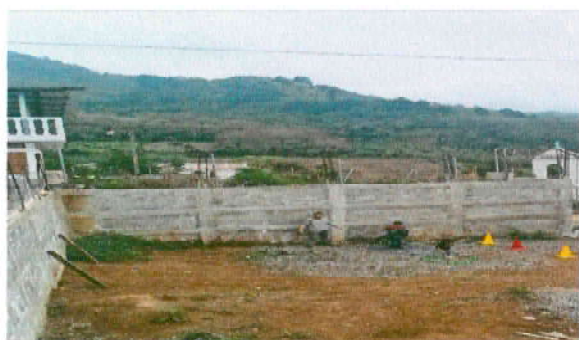
Foto 9: Sustitución de piso de torta de concreto ( fundición de torta con electromalla).

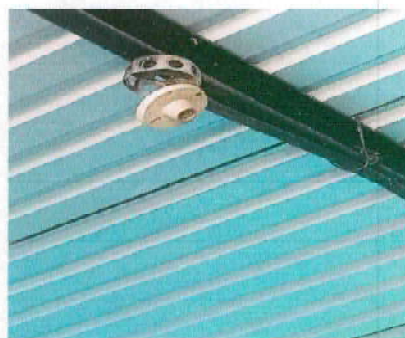
Foto 10: Sustitución de conducto eléctrico más accesorio( plafoneras, interruptores simples y tomacorrientes

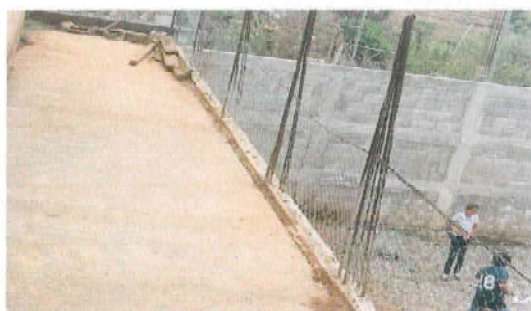
Foto11: Sustitución de piso de torta de concreto (levantado de torta dañada y fundición de torta nueva con electromalla).

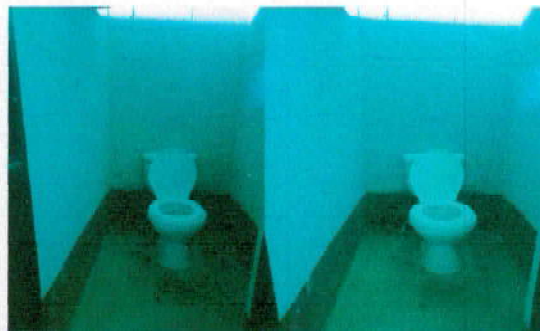
Foto 12: Instalación de azulejos y piso antideslizante en baño de niñas y niños.

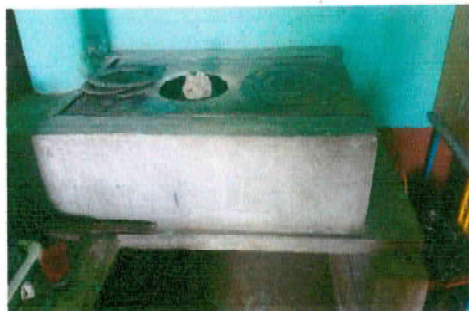
Foto13: Instalacion de azulejo en la estufa rural.

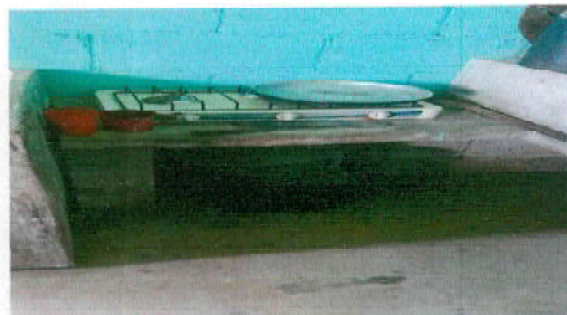
Foto 14: Sustitución de piso ceramico en area de cocina

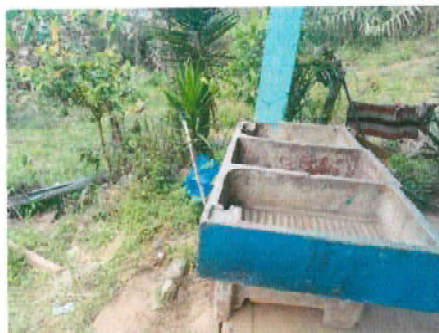
Foto 15: Sustitución de mezcladora lavamanos (contra llave, tubo de abasto)  
Instalación de lavamanos de base de block con azulejo que incluye 4 grifos
