SITUACIÓN DEFICIENCIAS DETERMINADAS

| NOMBRE DEL ESTABLECIMIENTO: | INEB SAN ANTONIO LAS FLORES | DIRECCIÓN DEL ESTABLECIMIENTO: | CANTON CENTRAL SAN ANTONIO LAS FLORES |
| CÓDIGO DEL ESTABLECIMIENTO: | 01-06-0007-45 | FECHA: | 6 DE MARZO 2025 |

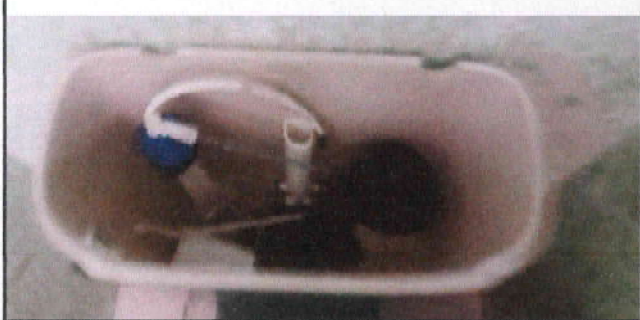
Foto 7: Reparación total de 4 tanques de los sanitarios de las mujeres y 2 de los hombres porque no funcionan sus accesorios, por lo que la aplicación del agua es manual y 6 tapaderas plasticas para las tazas

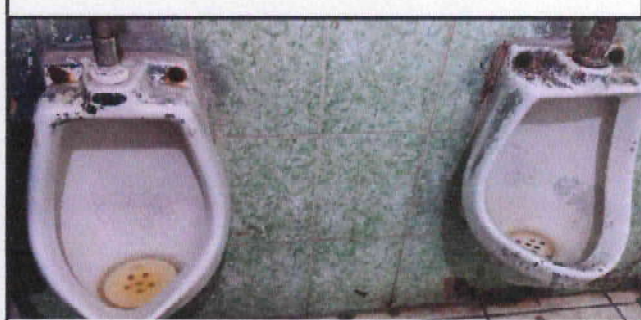
Foto 8: Cambio de los 2 mingitorios de los sanitarios de los varones por deterioro mostrado, practicamente inservibles.

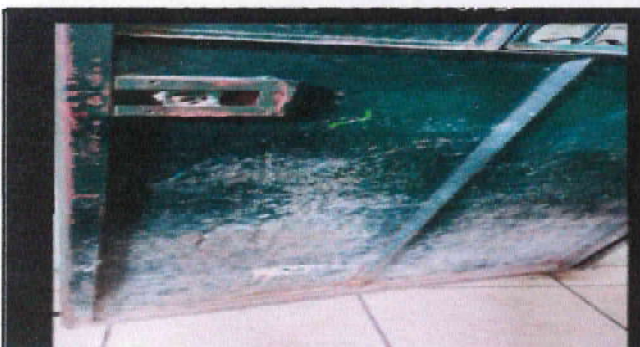
Foto 8: Lijado y pintura de las 8 puertas de los sanitarios, 5 en el de mujeres y 3 en el de los varones.

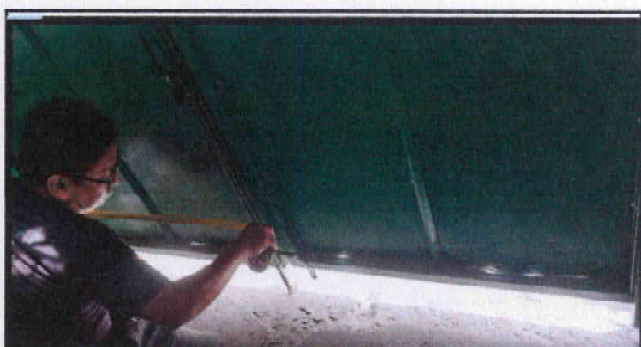
Foto 9: Reparación y ampleación del porton principal del establecimiento, ya que por tener mucho espacio de luz se desnivela y provoca que se arruinen las chapas continuamente.

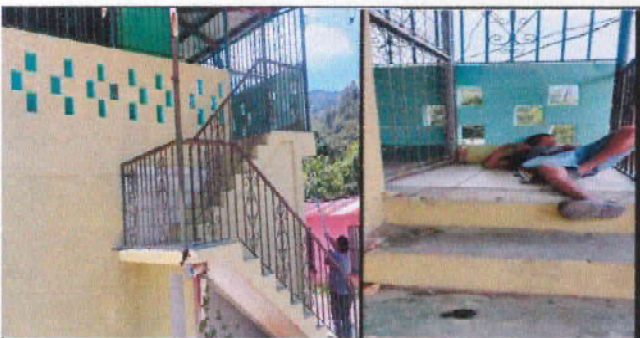
Foto 11: Ampleación de estas rejas y una reja de entrada a las gradas para evitar que sigan entrando personas a consumir sustancias dañinas a una de las entradas principales del establecimiento

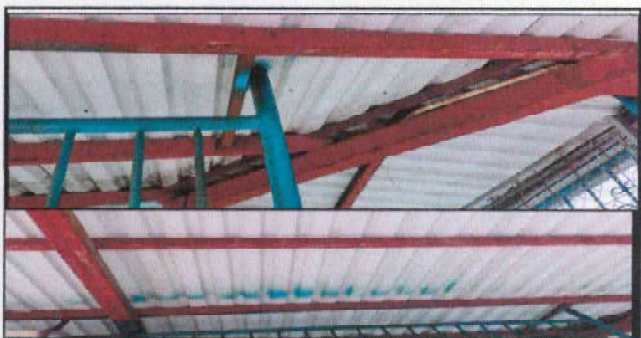
Foto 12: Pintura y mantenimiento a costaneras del techo, en especial a las de los pasillos de alrededor que estan dentro del establecimiento, por presentar oxidación por el deterioro de de pintura.

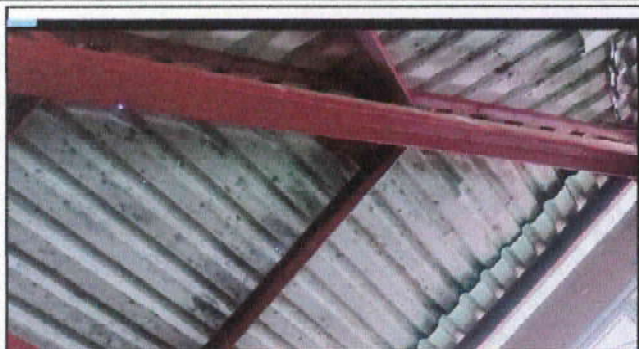
Foto 1: Sustitución de 60 láminas que están en mal estado, lo cual permite la caída de agua en diferentes espacios del establecimiento.

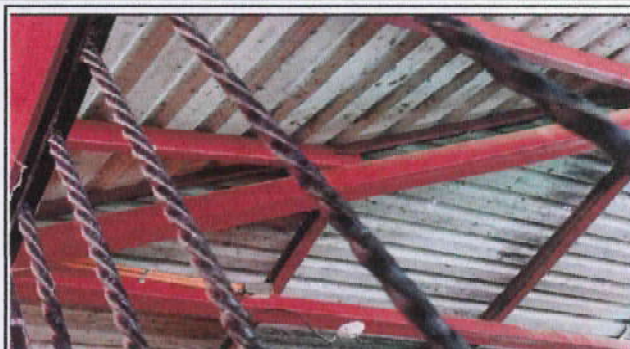
Foto 2: Sustitución de las láminas más dañadas en diferentes áreas de techo del establecimiento.

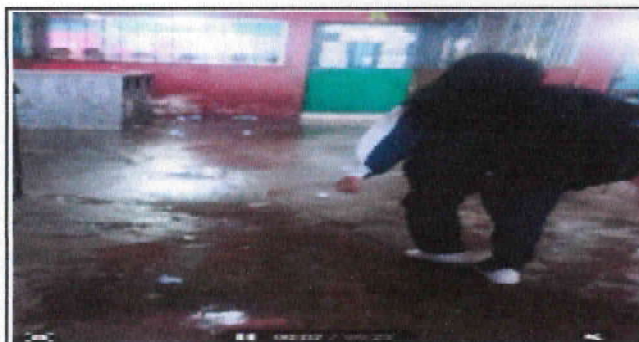
Foto 3: Sustitución de canales, ya que todos están en mal estado, esta es la situación real adentro del establecimiento en periodos de lluvia.

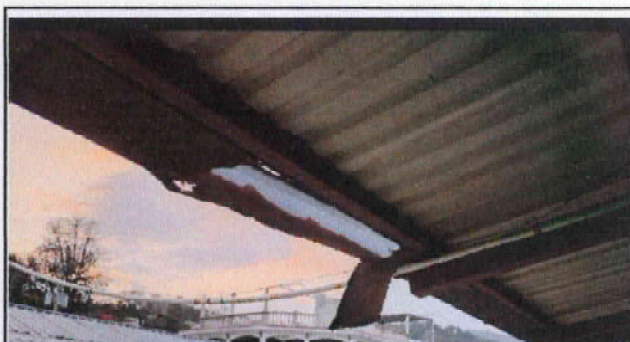
Foto 4: Sustitución de los canales del área externa del establecimiento, siendo que todos se encuentran en mal estado.

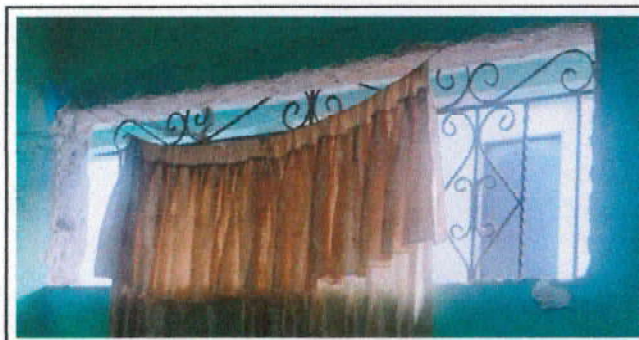
Foto 5: Sustitución de 2 ventanas de 1 aula donde solo existen balcones y sedazo que los padres de familia han colocado para evitar que las personas lanzen objetos desde afuera.

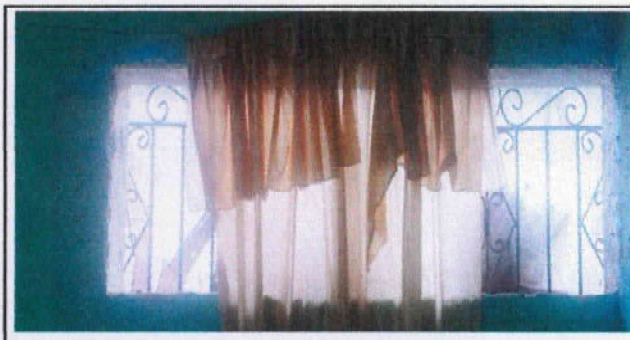
Foto 6: Esta es la segunda ventana a sustituir, la cual se encuentra en las mismas condiciones que la de la foto 5
