REGISTRO FOTOGRÁFICO DE SEGUIMIENTO Y MONITOREO A INTERVENCIÓN

| NOMBRE DEL ESTABLECIMIENTO: | INEB SAN ANTONIO LAS FLORES | DIRECCIÓN DEL ESTABLECIMIENTO: | Cantón Central San Antonio Las Flores |
| CÓDIGO DEL ESTABLECIMIENTO: | 01-06-0007-45 | FECHA DE LA INSPECCIÓN: | 23/04/2025 |

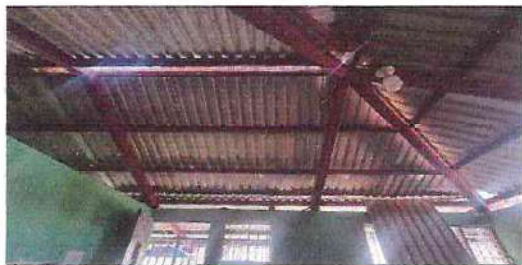
Foto1: Sustitución de láminas troquelada aluzinc calibre 26

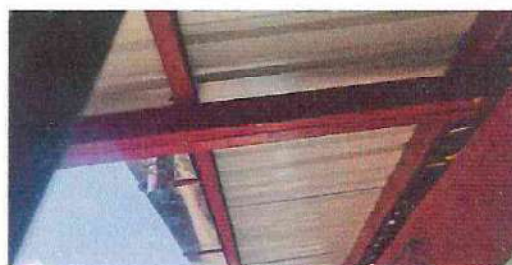
Foto 2: Mantenimiento a estructura de soporte en costaneras de parte exterior

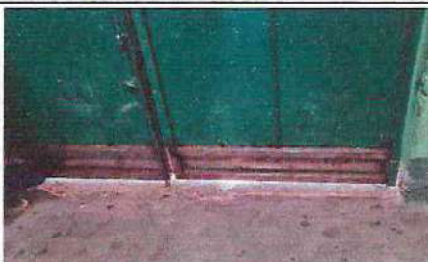
Foto 3: Sustitución de chapa de portón de entrada principal y mantenimiento de portón de entrada

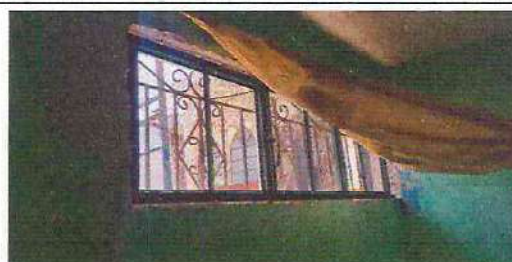
Foto 4: Sustitución de ventanade madera por ventanas de metal + vidrio

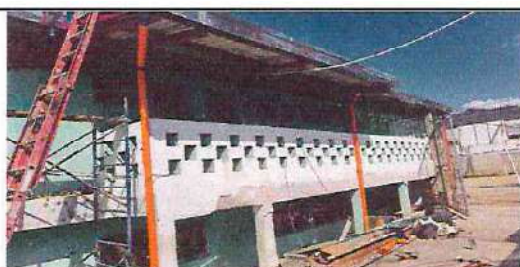
Foto 5: Sustitución de canal metálico + bajadas de agua con tubo pvc 3" para drenaje pluvial

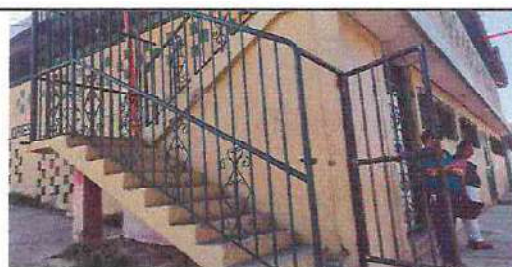
Foto 6: Mantenimiento de barandas de metal
