# REGISTRO FOTOGRÁFICO PROGRAMA DE MANTENIMIENTO DE EDIFICIOS ESCOLARES PÚBLICOS

SITUACIÓN DEFICIENCIAS DETERMINADAS

| NOMBRE DEL ESTABLECIMIENTO: | Instituto Nacional de Educación Diversificada "La Ceiba", J.V. | DIRECCIÓN DEL ESTABLECIMIENTO: | Sector 5, lote 1-B, Comunidad La Salle, Aldea Concepción Sacojito, zona 0 de Chinautla. |
| CÓDIGO DEL ESTABLECIMIENTO: | 01-06-0138-48 | FECHA: | 06 de marzo de 2025 |

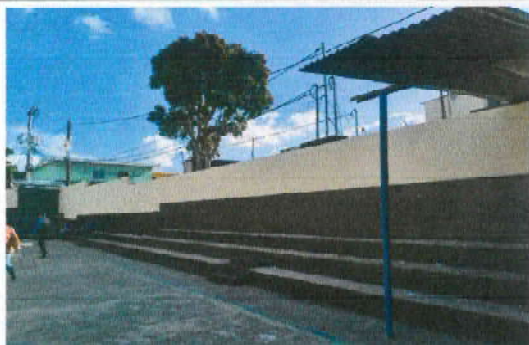
Foto1: 1.1) Sustitución y ampliación del techo del graderio, por lámina troquelada aluzinc calibre 26, 90 M2.

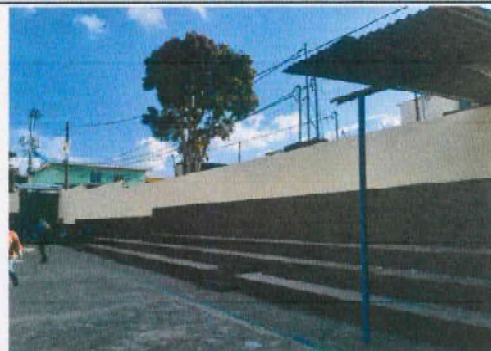
Foto 2: 2.3) Sustitución y ampliación de estructura de soporte de metal, por metal, 90 M2.

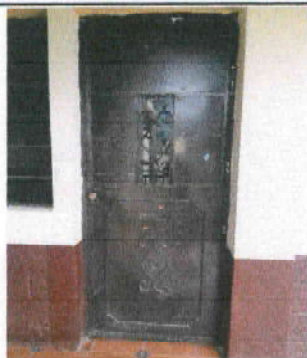
Foto 3: 4.1) Mantenimiento a estructura (lijado, cepillado aplicación de pintura) a 13 puertas de metal.

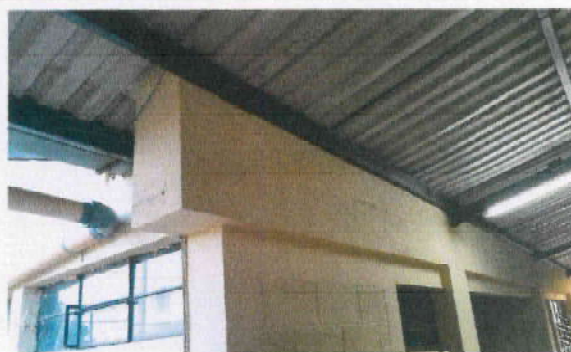
Foto 4: 7.6) Limpieza y mantenimiento de canales y bajadas de concreto, 30 ML.

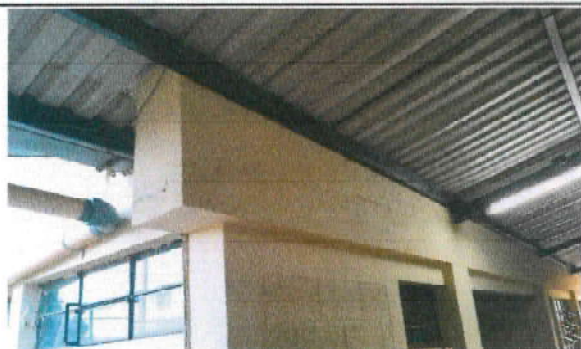
Foto 5: 7.7) Aplicación de impermeabilizante en canales de concreto, 30 ML.

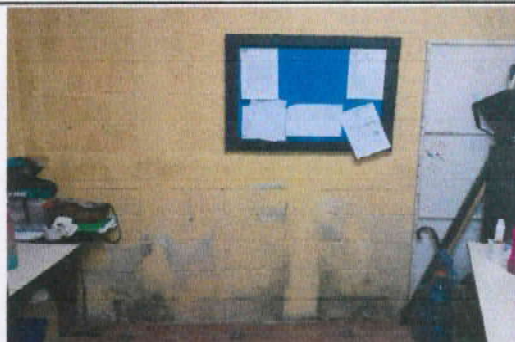
Foto 6: 9.1) Pintura en muros interiores, 95 M2.

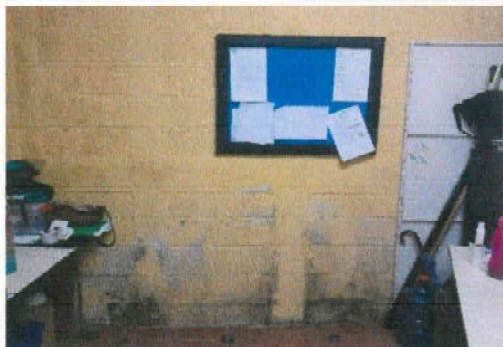
Foto7: 9.1.1) Impermeabilizante en muros interiores, 15 M2.

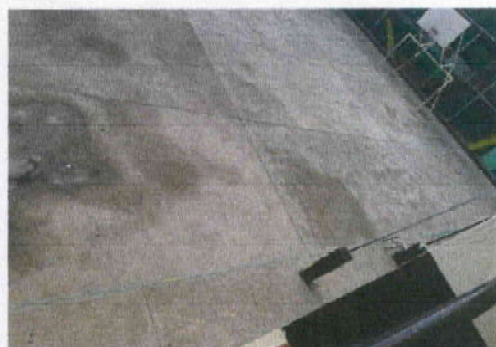
Foto 8: 9.2) Pintura en cancha deportiva

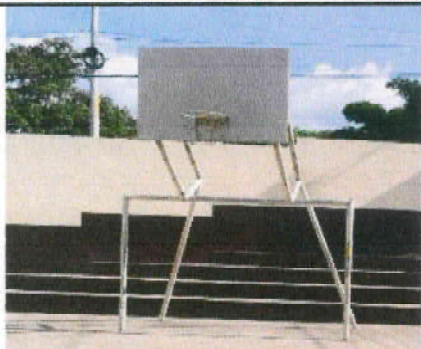
Foto 9: 9.2.1) Mantenimiento de marcos de portería y aro de basquetbol (lijado y aplicación de pintura)

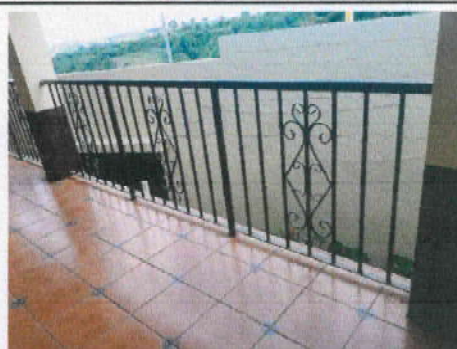
Foto 10: 11.1) Mantenimiento a barandas de metal, 80 ML.

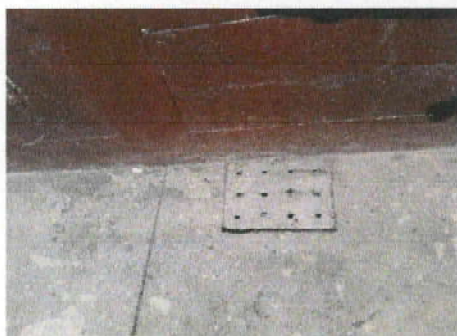
Foto 11: 11.3) Sustitución de parrilla para drenaje de cemento por metal, 4 parrillas de 0.40\*0.30 mts.

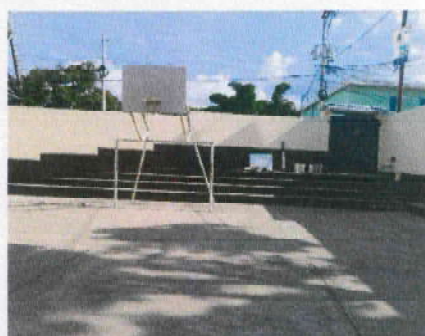
Foto 12: 16.2) Sustitución de graderío por rampa, 20 M2.

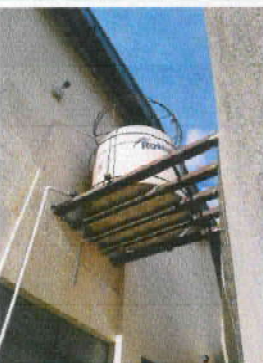
Foto 17: 18.2) Sustitución de depósito de agua de 1100 Lts, incluye cambio de tubería.

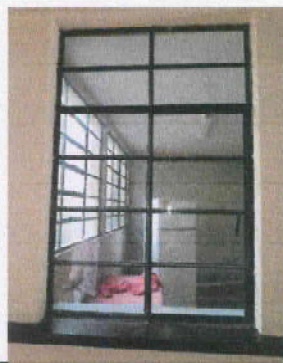
Foto 18: 19.2) Fabricación e instalación de balcon de hierro en ventana, 1 de 1.20\*1.65 mts.

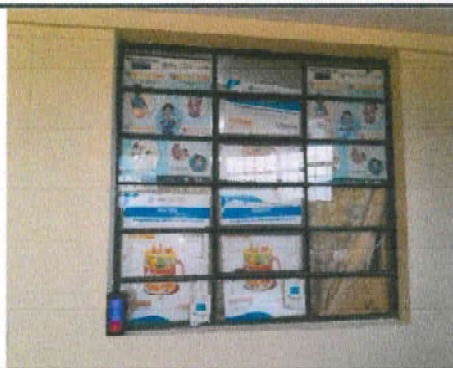
Foto 19: 19.2.1) Fabricación e instalación de balcon de hierro en ventana, 1 de 1.70\*1.50 mts.

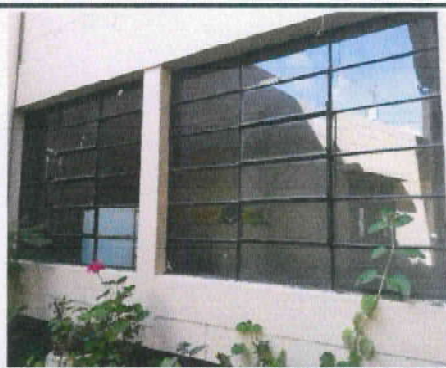
Foto 20: 19.2.2) Fabricación e instalación de hierro en ventana, 2 de 1.60\*1.50 mts.

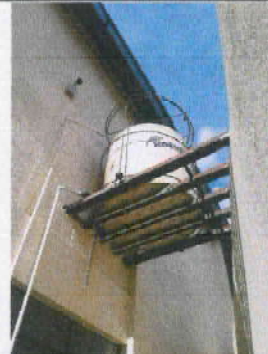
Foto 22: 19.7) Fabricación e instalación de estructura portante para soporte de deposito de agua.
