**REGISTRO FOTOGRÁFICO**  
**PROGRAMA DE MANTENIMIENTO DE EDIFICIOS ESCOLARES PÚBLICOS**

SITUACIÓN DEFICIENCIAS DETERMINADAS

| NOMBRE DEL ESTABLECIMIENTO: | <b>EOUM No.82 LIC. EMILIO ARENALES CATALAN</b> | DIRECCIÓN DEL ESTABLECIMIENTO: | <b>15 AVENIDA FINAL JOCOTALES ZONA 6</b> |
| CÓDIGO DEL ESTABLECIMIENTO: | <b>01-06-1371-43</b> | FECHA: | <b>06 DE MARZO DE 2025</b> |

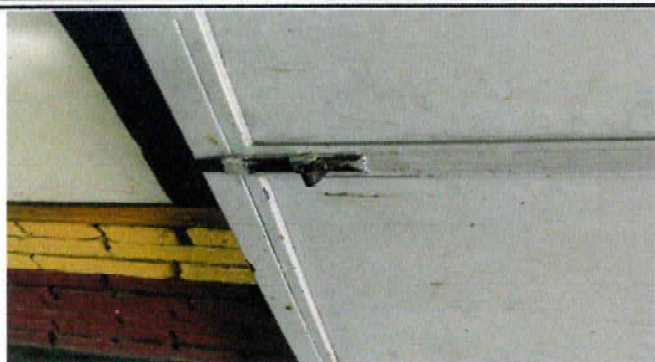
Foto1: INSTALACIÓN DE CHAPA EN MÓDULO 2

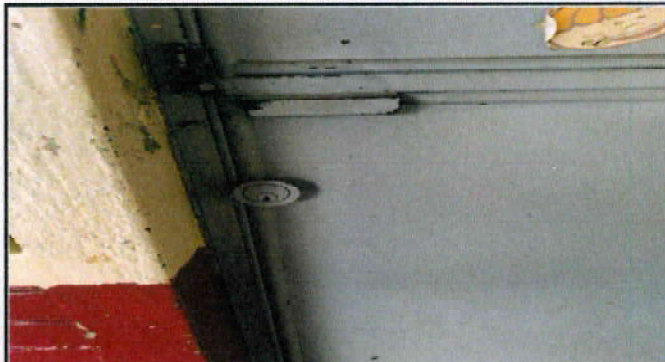
Foto 2: SUSTITUCIÓN DE CHAPA EN BODEGA MÓDULO 3

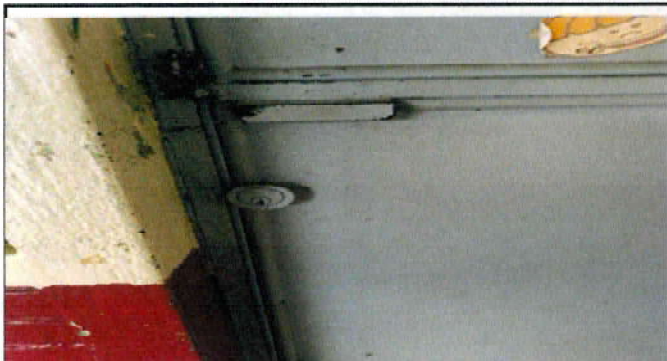
Foto 3: SUSTITUCIÓN DE CHAPA EN BODEGA MÓDULO 2

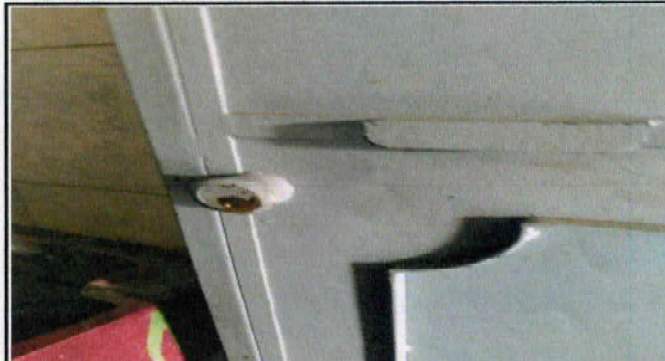
Foto 4: SUSTITUCIÓN DE CHAPA EN BAÑO DE NIÑOS MÓDULO 2

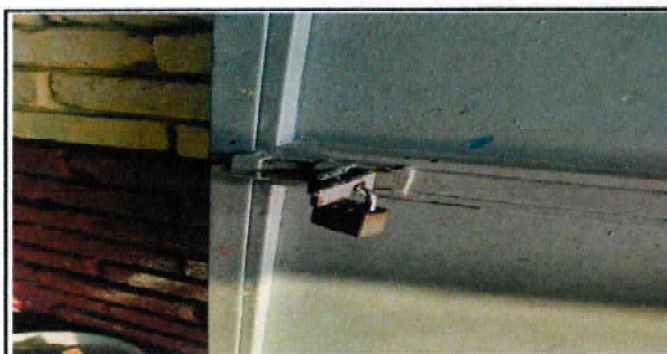
Foto 5: INSTALACIÓN DE CHAPA EN SALÓN MÓDULO 3

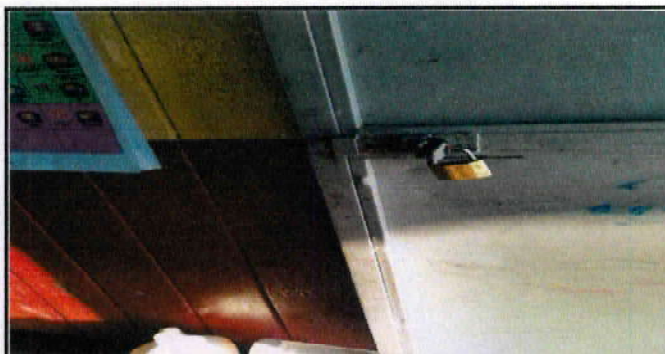
Foto 6: INSTALACIÓN DE CHAPA SALÓN MÓDULO 2

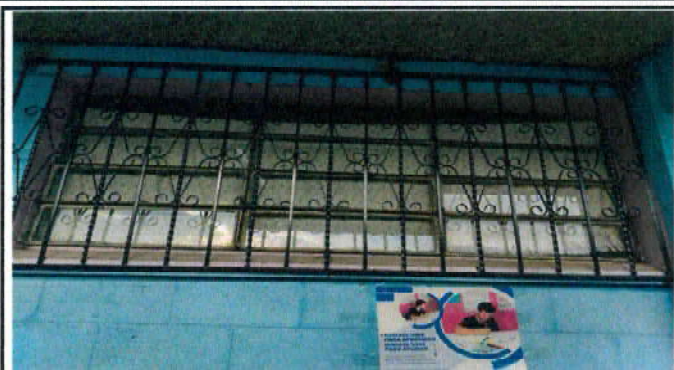
Foto7: SUSTITUCIÓN DE ESTRUCTURA DE METAL DE VENTANA POR VENTANA PVC BLANCO EN MÓDULO 4 PRIMER NIVEL

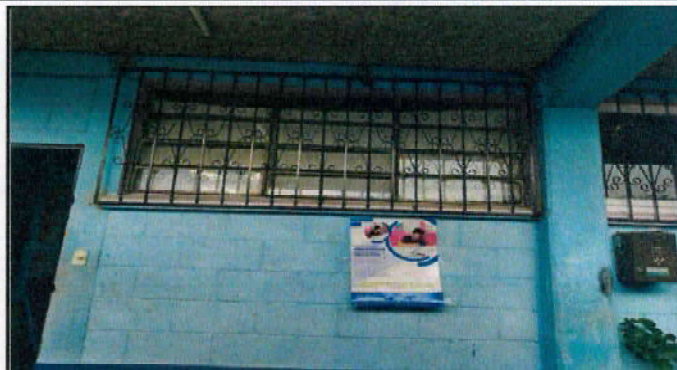
Foto 8: SUSTITUCIÓN DE ESTRUCTURA DE METAL DE VENTANA POR VENTANA PVC BLANCO EN MÓDULO 4 PRIMER NIVEL

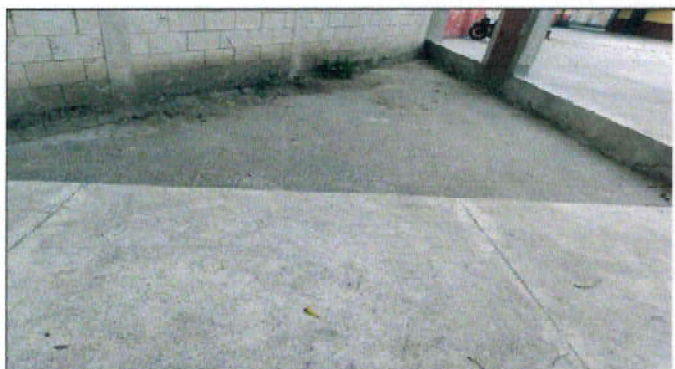
Foto 9: SUSTITUCIÓN Y FUNDICIÓN DE PISO DE CONCRETO CON 15 CMS DE ESPESOR INCLUYE ELECTROMALLA EN PATIO DELANTERO DE LA ESCUELA FRENTE A MÓDULO 1

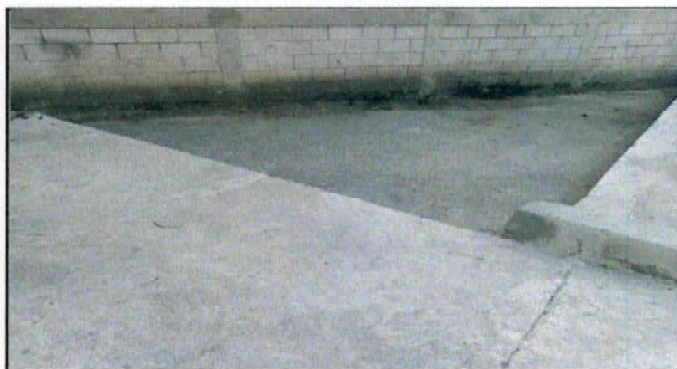
Foto 10: SUSTITUCIÓN Y FUNDICIÓN DE PISO DE CONCRETO CON 15 CMS DE ESPESOR INCLUYE ELECTROMALLA EN PATIO DELANTERO DE LA ESCUELA FRENTE A MÓDULO 1

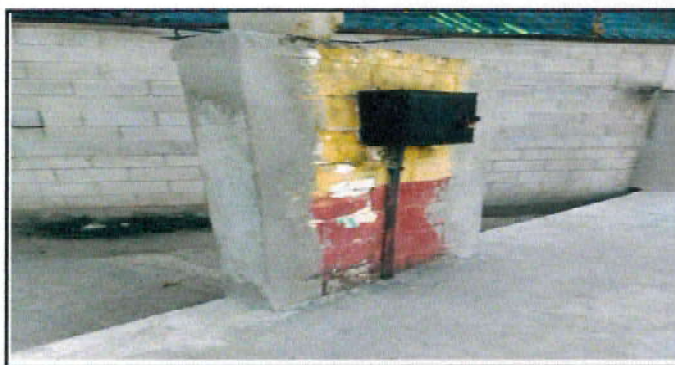
Foto 11: SUSTITUCIÓN Y FUNDICIÓN DE PISO DE CONCRETO CON 15 CMS DE ESPESOR INCLUYE ELECTROMALLA EN PATIO DELANTERO DE LA ESCUELA FRENTE A MÓDULO 1

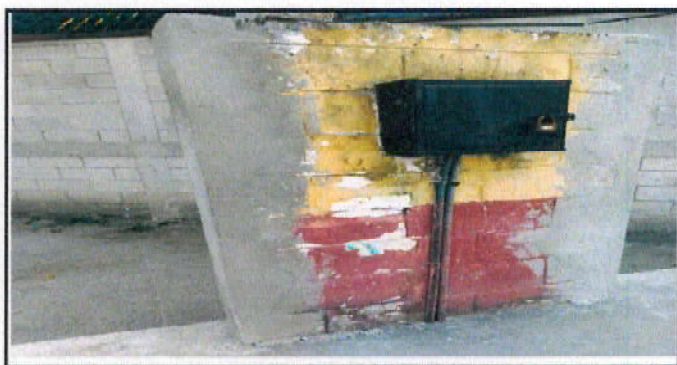
Foto 12: SUSTITUCIÓN Y FUNDICIÓN DE PISO DE CONCRETO CON 15 CMS DE ESPESOR INCLUYE ELECTROMALLA EN PATIO DELANTERO DE LA ESCUELA FRENTE A MÓDULO 1

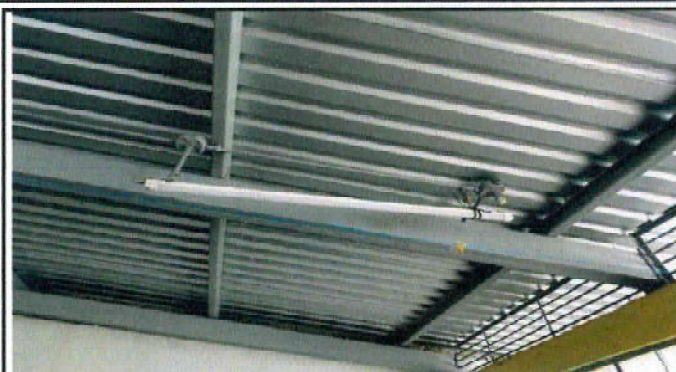
Foto13: SUSTITUCIÓN DE LAMPARAS POR LAMPARAS TIPO LED CONTRA POLVO Y HUMEDAD, EN 4 EN MÓDULO 1, 23 EN MODULO 2 Y 23 EN MÓDULO 3

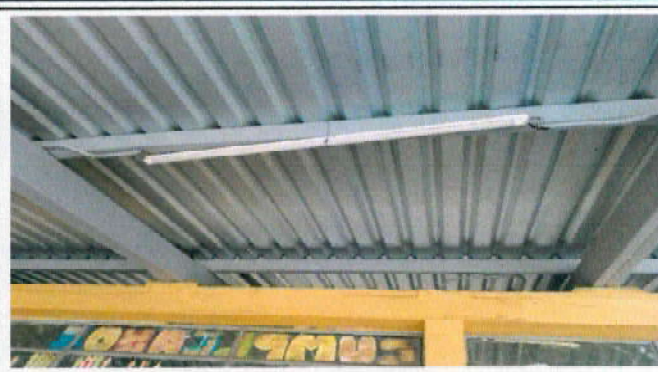
Foto 14: SUSTITUCIÓN DE LAMPARAS POR LAMPARAS TIPO LED CONTRA POLVO Y HUMEDAD, EN 4 EN MÓDULO 1, 23 EN MODULO 2 Y 23 EN MÓDULO 3

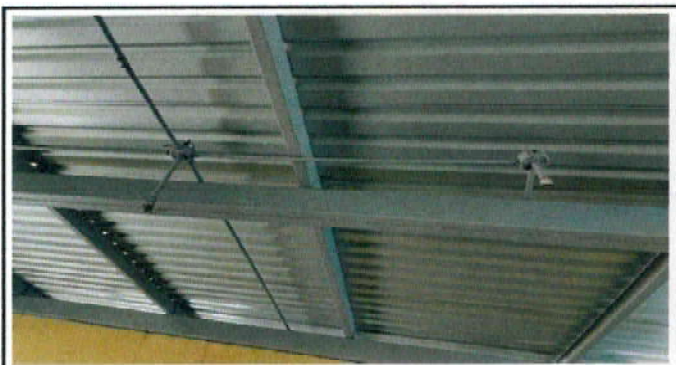
Foto 15: SUSTITUCIÓN DE LAMPARAS POR LAMPARAS TIPO LED CONTRA POLVO Y HUMEDAD, EN 4 EN MÓDULO 1, 23 EN MODULO 2 Y 23 EN MÓDULO 3

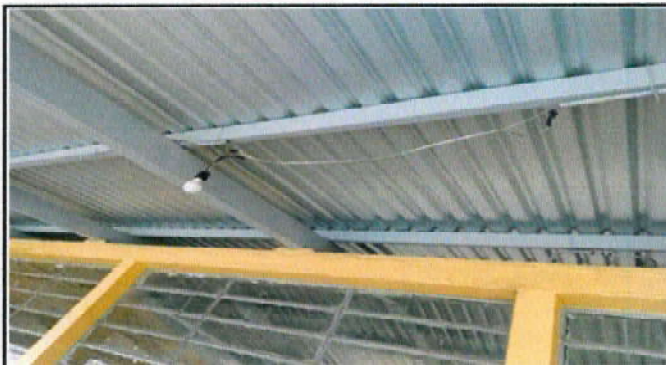
Foto 16: SUSTITUCIÓN DE LAMPARAS POR LAMPARAS TIPO LED CONTRA POLVO Y HUMEDAD, EN 4 EN MÓDULO 1, 23 EN MODULO 2 Y 23 EN MÓDULO 3

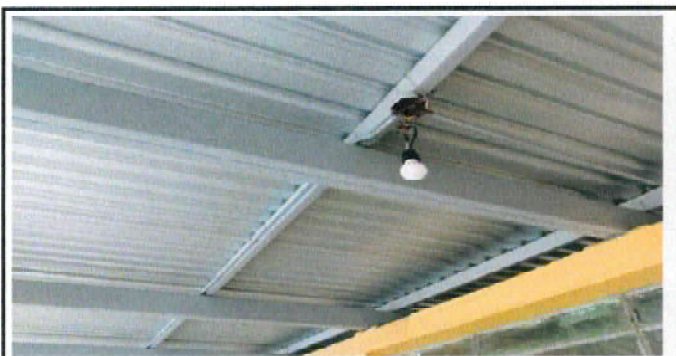
Foto 17: SUSTITUCIÓN DE LAMPARAS POR LAMPARAS TIPO LED CONTRA POLVO Y HUMEDAD, EN 4 EN MÓDULO 1, 23 EN MODULO 2 Y 23 EN MÓDULO 3

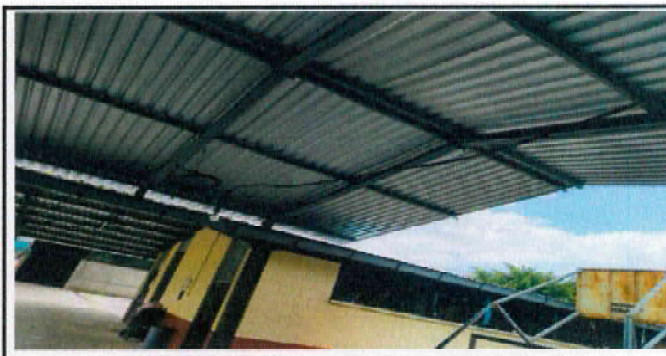
Foto 18: SUSTITUCIÓN DE LAMPARAS POR LAMPARAS TIPO LED CONTRA POLVO Y HUMEDAD, EN 4 EN MÓDULO 1, 23 EN MODULO 2 Y 23 EN MÓDULO 3

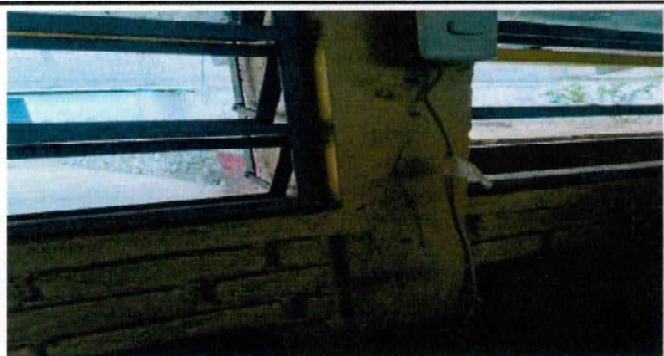
Foto 19: SUSTITUCIÓN DE INTERRUPTORES EN SALONES Y CORREDORES MÓDULO 3

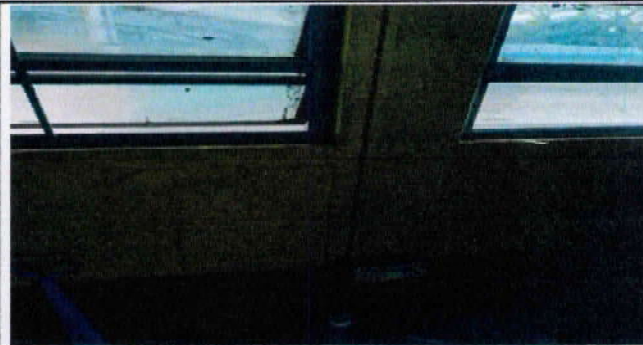
Foto 20: SUSTITUCIÓN DE INTERRUPTORES EN SALONES Y CORREDORES MÓDULO 2

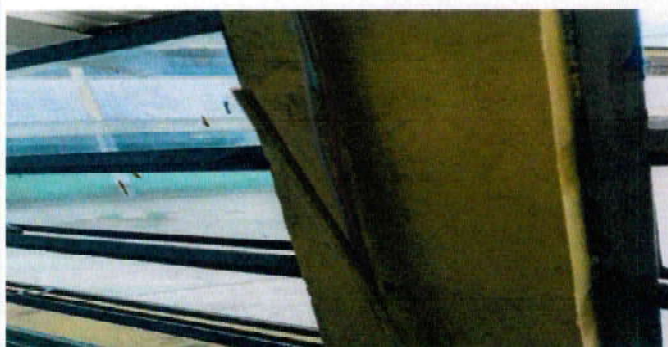
Foto 21: SUSTITUCIÓN DE INTERRUPTORES EN SALONES Y CORREDORES MÓDULO 3

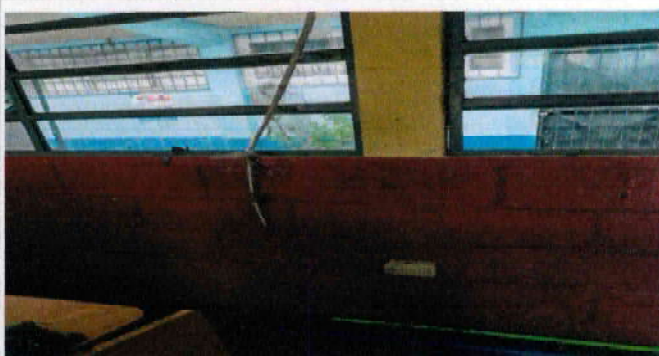
Foto 22: SUSTITUCIÓN DE TOMACORRIENTES DOBLES SALON MODULO 2

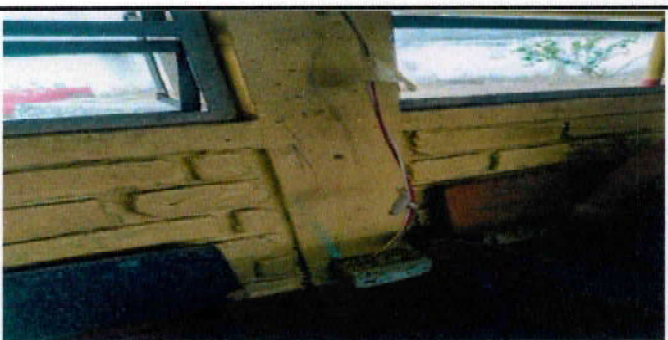
Foto 23: SUSTITUCIÓN DE TOMACORRIENTES DOBLES SALON MODULO 3

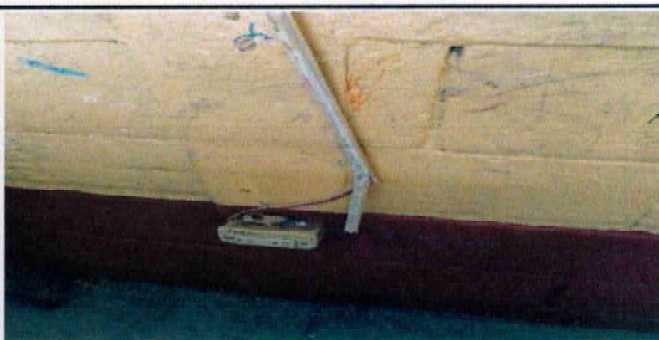
Foto 24: SUSTITUCIÓN DE TOMACORRIENTES DOBLES SALON MODULO 2

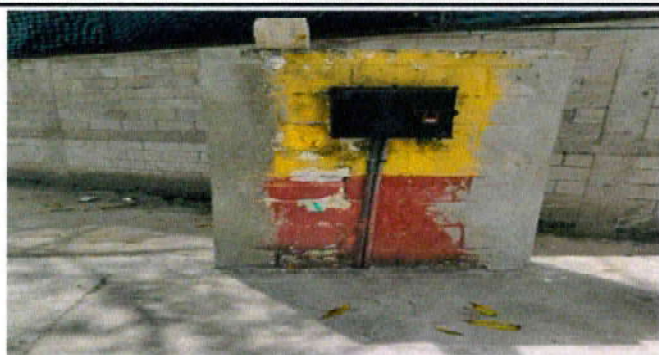
Foto 25: INSTALACIÓN DE 3 TABLEROS ELÉCTRICOS CON SUS ACCESORIOS

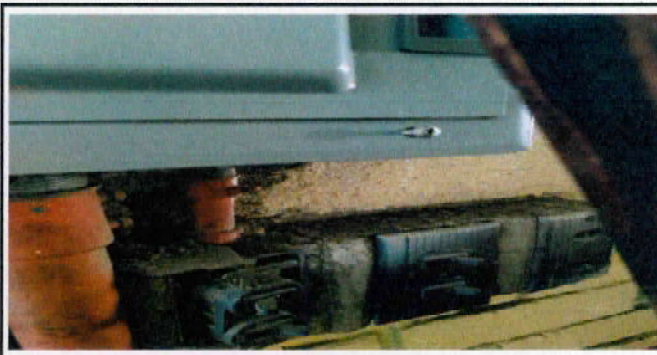
Foto 26: INSTALACIÓN DE 3 TABLEROS ELÉCTRICOS CON SUS ACCESORIOS

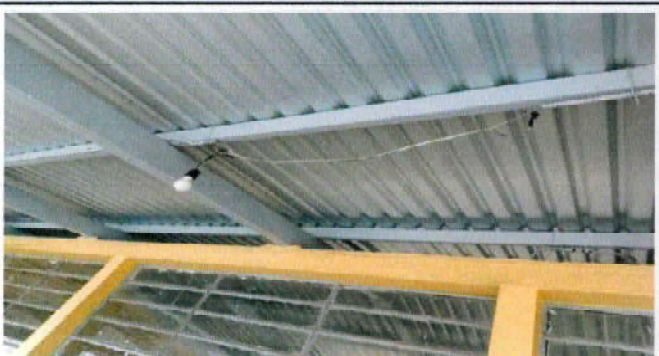
Foto 27: SUSTITUCIÓN DE CABLEADO ELECTRICO, INCLUYE DUCTO, CABLE ELÉCTRICO, CAJAS OCTAGONALES Y CAJAS RECTANGULARES, ABRAZADERA, TORNILLOS EN SALONES Y CORREDORES DE MÓDULO 2

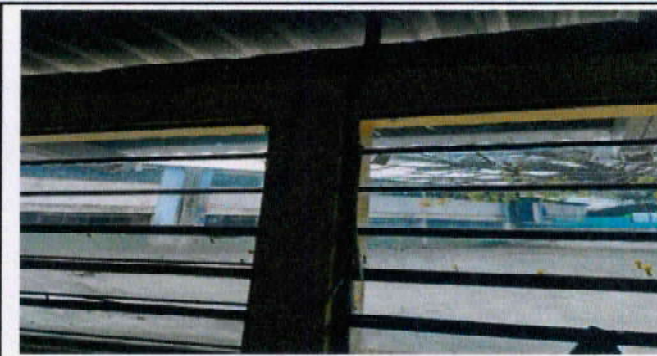
Foto 28: SUSTITUCIÓN DE CABLEADO ELECTRICO, INCLUYE DUCTO, CABLE ELÉCTRICO, CAJAS OCTAGONALES Y CAJAS RECTANGULARES, ABRAZADERA, TORNILLOS EN SALONES Y CORREDORES DE MÓDULO 2

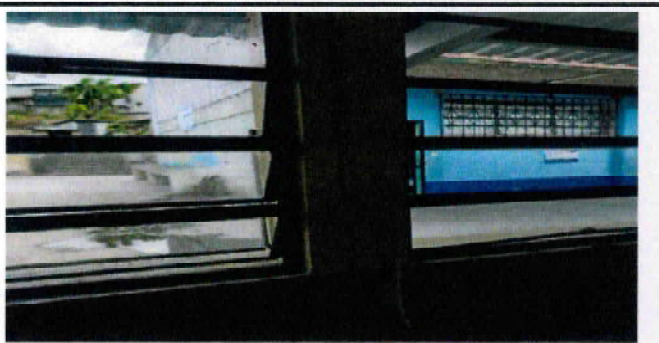
Foto 29: SUSTITUCIÓN DE CABLEADO ELECTRICO, INCLUYE DUCTO, CABLE ELÉCTRICO, CAJAS OCTAGONALES Y CAJAS RECTANGULARES, ABRAZADERA, TORNILLOS EN SALONES Y CORREDORES DE MÓDULO 2

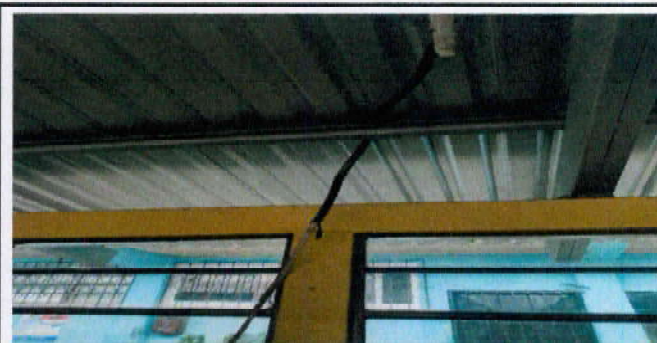
Foto 30: SUSTITUCIÓN DE CABLEADO ELECTRICO, INCLUYE DUCTO, CABLE ELÉCTRICO, CAJAS OCTAGONALES Y CAJAS RECTANGULARES, ABRAZADERA, TORNILLOS EN SALONES Y CORREDORES DE MÓDULO 2

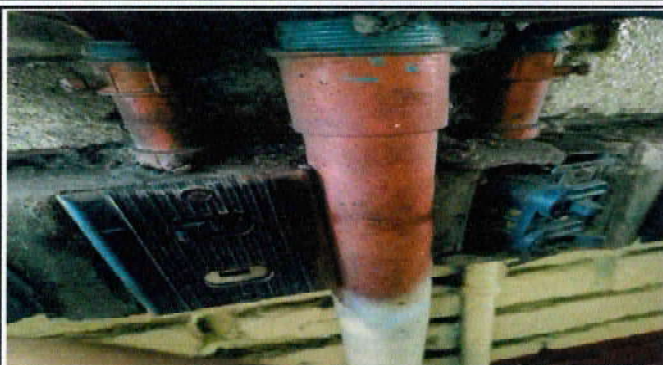
Foto 31: INSTALACION DE ACOMETIDA ELÉCTRICA INCLUYE ACCESORIOS Y CABLEADO DESDE CAJA PRINCIPAL A CAJA DE FLIPONES

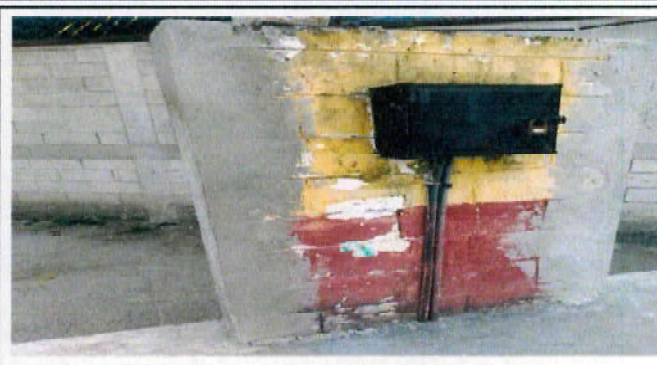
Foto 32: INSTALACION DE ACOMETIDA ELÉCTRICA INCLUYE ACCESORIOS Y CABLEADO DESDE CAJA PRINCIPAL A CAJA DE FLIPONES

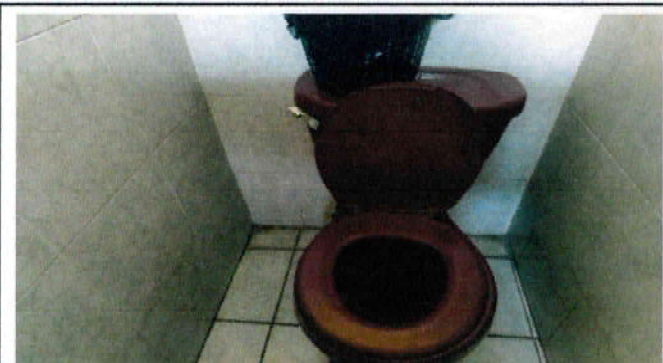
Foto 33: DESISNSTALACIÓN E INSTALACION DE 3 SANITARIOS BAÑO MÓDULO 1

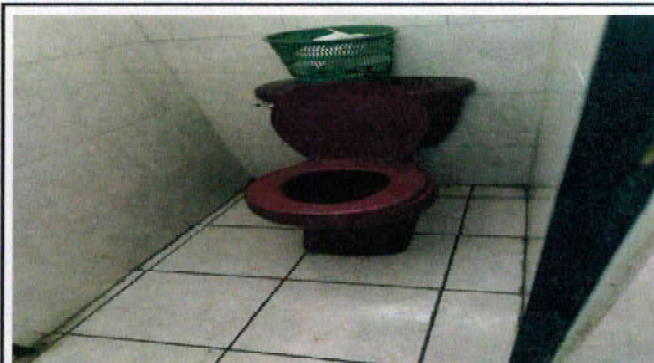
Foto 34: DESISNSTALACIÓN E INSTALACION DE 3 SANITARIOS BAÑO MÓDULO 1

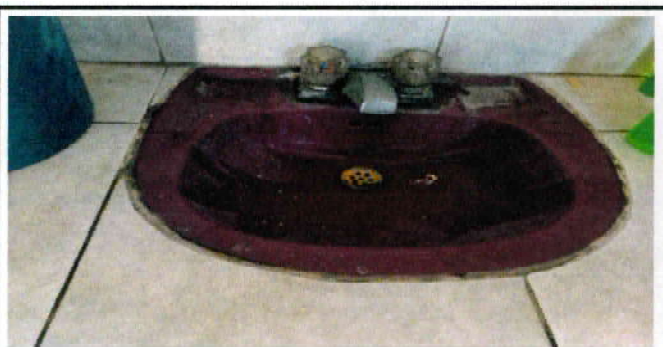
Foto 35: SUSTITUCIÓN DE DOS LAVAMANOS EN BAÑO MÓDULO 1 INCLUYE ACCESORIOS

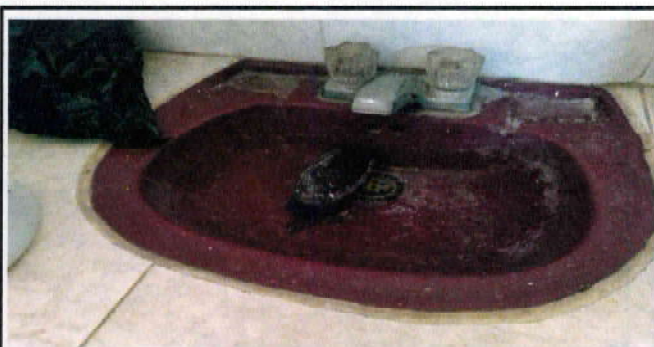
Foto 36: SUSTITUCIÓN DE DOS LAVAMANOS EN BAÑO MÓDULO 1 INCLUYE ACCESORIOS
