SITUACIÓN DEFICIENCIAS DETERMINADAS

| NOMBRE DEL ESTABLECIMIENTO: | <b>EOUM No.82 LIC. EMILIO ARENALES CATALAN</b> | DIRECCIÓN DEL ESTABLECIMIENTO: | <b>15 AVENIDA FINAL JOCOTALES ZONA 6</b> |
| CÓDIGO DEL ESTABLECIMIENTO: | <b>01-06-1371-43</b> | FECHA: | <b>21 DE ABRIL DE 2025</b> |

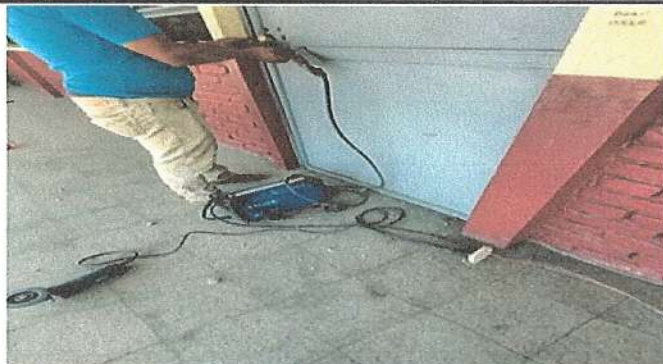
Foto1: INSTALACIÓN DE CHAPA EN MÓDULO 2

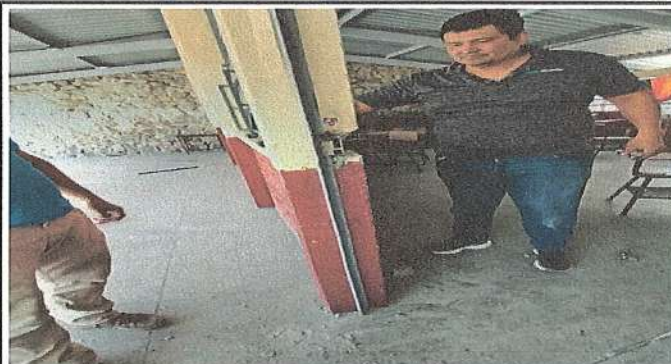
Foto 2: SUSTITUCIÓN DE CHAPA EN BODEGA MÓDULO 3

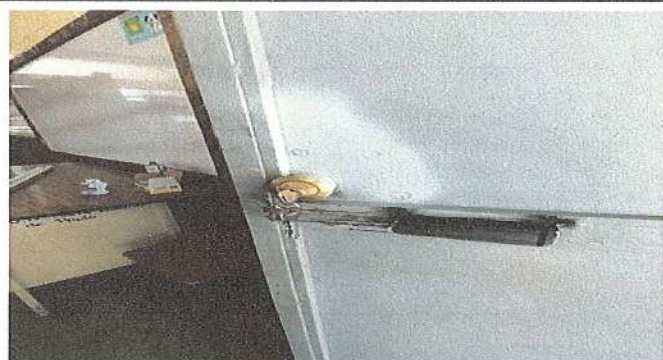
Foto 3: SUSTITUCIÓN DE CHAPA EN BODEGA MÓDULO 2

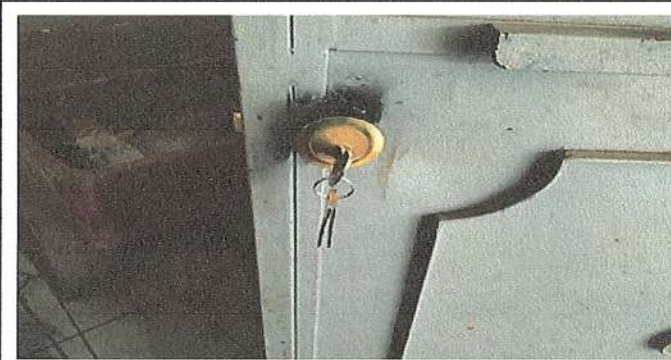
Foto 4: SUSTITUCIÓN DE CHAPA EN BAÑO DE NIÑOS MÓDULO 2

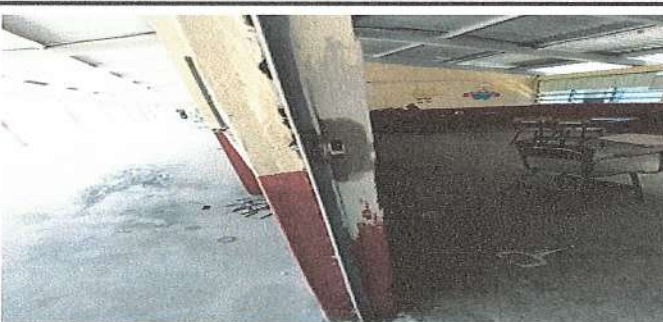
Foto 5: INSTALACIÓN DE CHAPA EN SALÓN MÓDULO 3

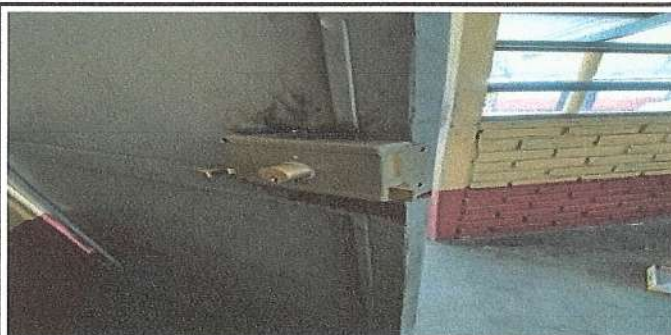
Foto 6: INSTALACIÓN DE CHAPA SALÓN MÓDULO 2

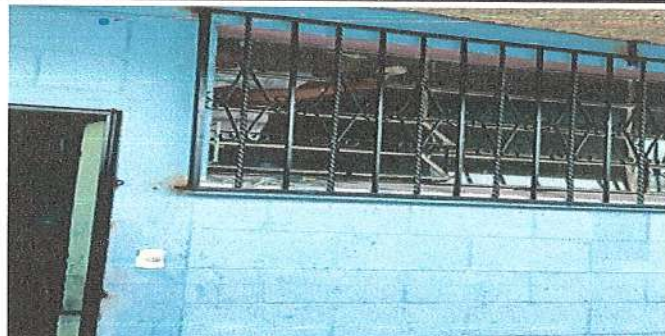
**Foto7: SUSTITUCIÓN DE ESTRUCTURA DE METAL DE VENTANA POR VENTANA PVC BLANCO EN MÓDULO 4 PRIMER NIVEL**

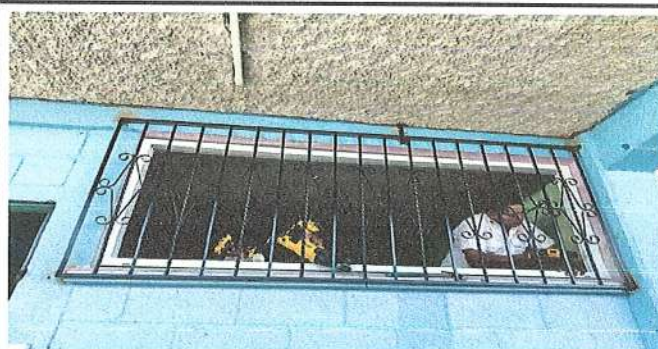
**Foto 8: SUSTITUCIÓN DE ESTRUCTURA DE METAL DE VENTANA POR VENTANA PVC BLANCO EN MÓDULO 4 PRIMER NIVEL**

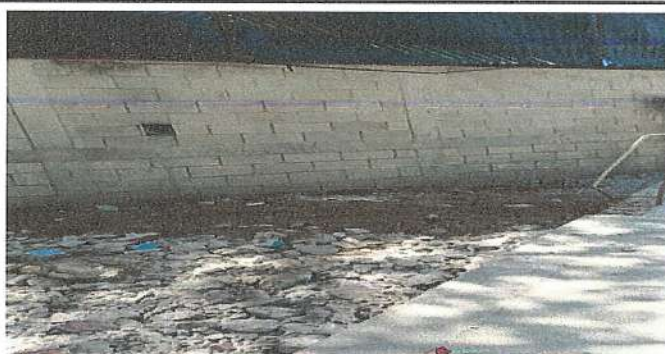
**Foto 9: SUSTITUCIÓN Y FUNDICIÓN DE PISO DE CONCRETO CON 15 CMS DE ESPESOR INCLUYE ELECTROMALLA EN PATIO DELANTERO DE LA ESCUELA FRENTE A MÓDULO 1**

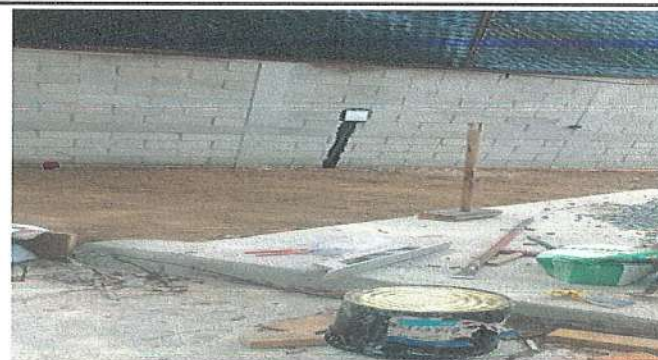
**Foto 10: SUSTITUCIÓN Y FUNDICIÓN DE PISO DE CONCRETO CON 15 CMS DE ESPESOR INCLUYE ELECTROMALLA EN PATIO DELANTERO DE LA ESCUELA FRENTE A MÓDULO 1**

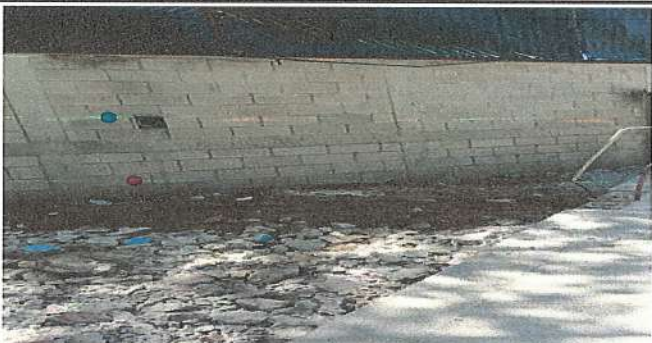
**Foto 11: SUSTITUCIÓN Y FUNDICIÓN DE PISO DE CONCRETO CON 15 CMS DE ESPESOR INCLUYE ELECTROMALLA EN PATIO DELANTERO DE LA ESCUELA FRENTE A MÓDULO 1**

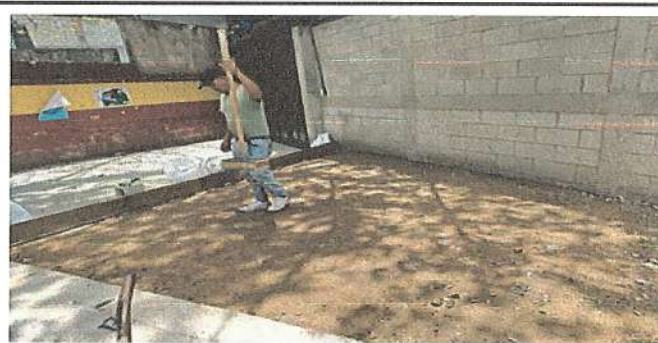
**Foto 12: SUSTITUCIÓN Y FUNDICIÓN DE PISO DE CONCRETO CON 15 CMS DE ESPESOR INCLUYE ELECTROMALLA EN PATIO DELANTERO DE LA ESCUELA FRENTE A MÓDULO 1**

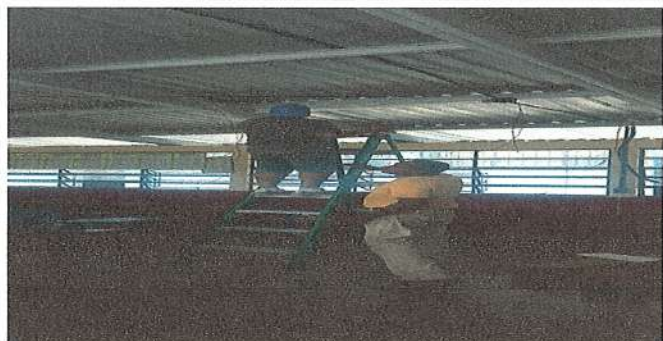
**Foto 13: SUSTITUCIÓN DE LAMPARAS POR LAMPARAS TIPO LED CONTRA POLVO Y HUMEDAD, EN 4 EN MÓDULO 1, 23 EN MODULO 2 Y 23 EN MÓDULO 3**

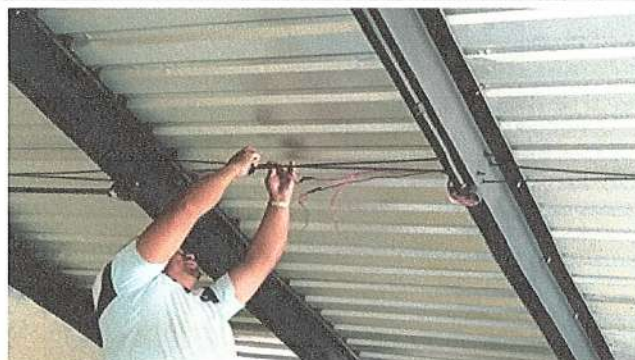
**Foto 14: SUSTITUCIÓN DE LAMPARAS POR LAMPARAS TIPO LED CONTRA POLVO Y HUMEDAD, EN 4 EN MÓDULO 1, 23 EN MODULO 2 Y 23 EN MÓDULO 3**

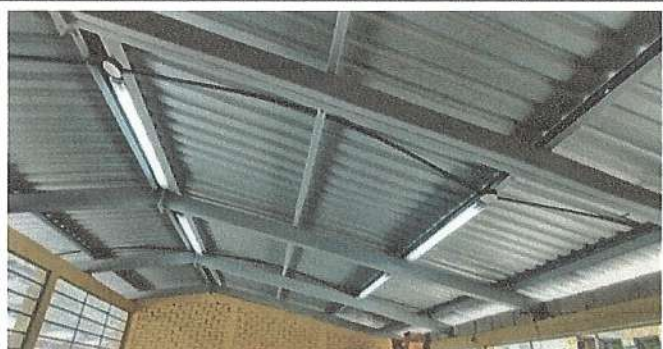
**Foto 15: SUSTITUCIÓN DE LAMPARAS POR LAMPARAS TIPO LED CONTRA POLVO Y HUMEDAD, EN 4 EN MÓDULO 1, 23 EN MODULO 2 Y 23 EN MÓDULO 3**

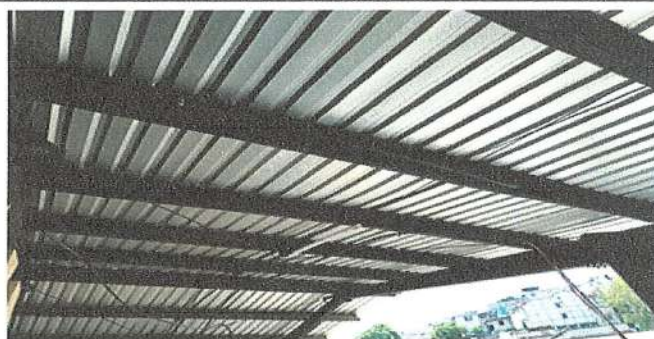
**Foto 16: SUSTITUCIÓN DE LAMPARAS POR LAMPARAS TIPO LED CONTRA POLVO Y HUMEDAD, EN 4 EN MÓDULO 1, 23 EN MODULO 2 Y 23 EN MÓDULO 3**

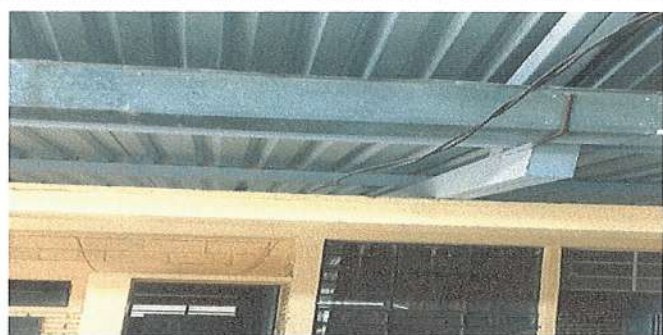
**Foto 17: SUSTITUCIÓN DE LAMPARAS POR LAMPARAS TIPO LED CONTRA POLVO Y HUMEDAD, EN 4 EN MÓDULO 1, 23 EN MODULO 2 Y 23 EN MÓDULO 3**

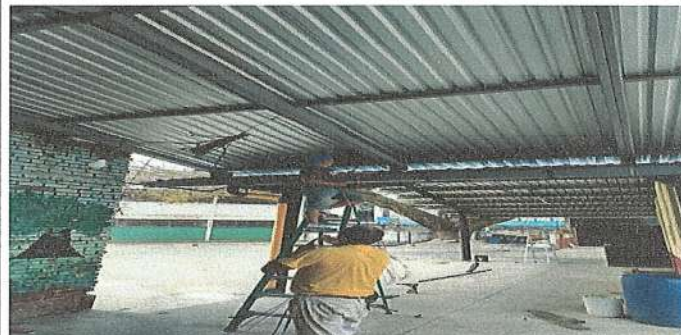
**Foto 18: SUSTITUCIÓN DE LAMPARAS POR LAMPARAS TIPO LED CONTRA POLVO Y HUMEDAD, EN 4 EN MÓDULO 1, 23 EN MODULO 2 Y 23 EN MÓDULO 3**

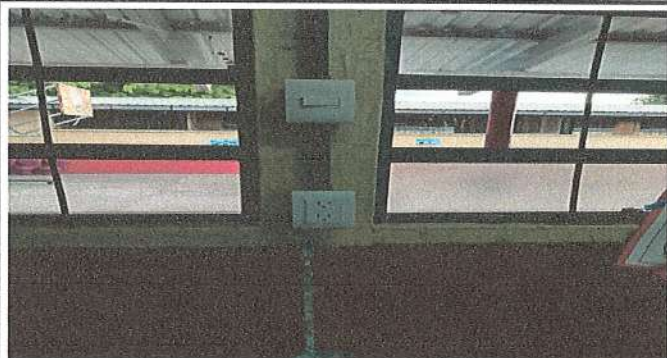
Foto 19: SUSTITUCIÓN DE INTERRUPTORES EN SALONES Y CORREDORES MÓDULO 3

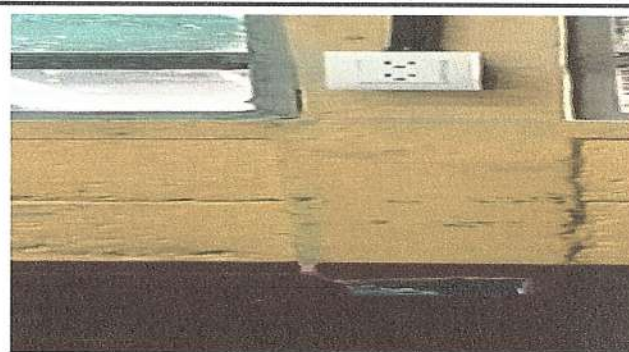
Foto 20: SUSTITUCIÓN DE INTERRUPTORES EN SALONES Y CORREDORES MÓDULO 2

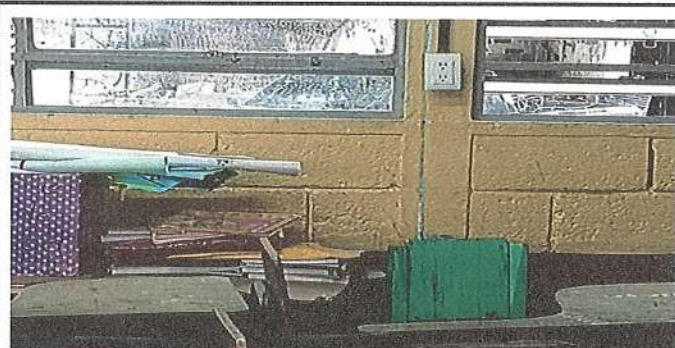
Foto 21: SUSTITUCIÓN DE INTERRUPTORES EN SALONES Y CORREDORES MÓDULO 3

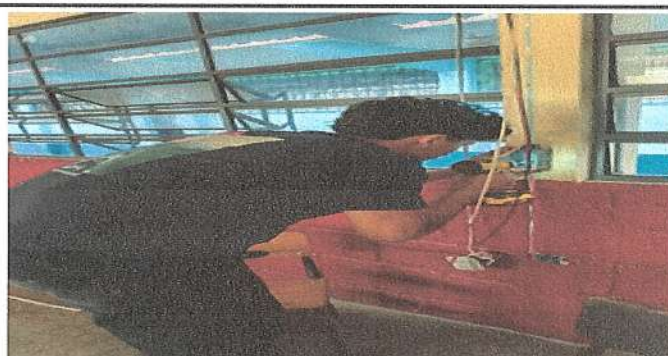
Foto 22: SUSTITUCIÓN DE TOMACORRIENTES DOBLES SALON MODULO 2

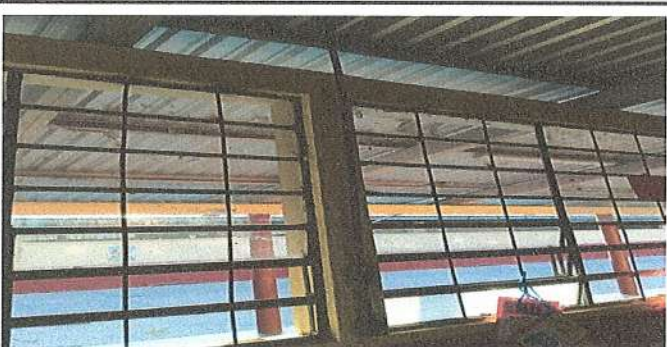
Foto 23: SUSTITUCIÓN DE TOMACORRIENTES DOBLES SALON MODULO 3

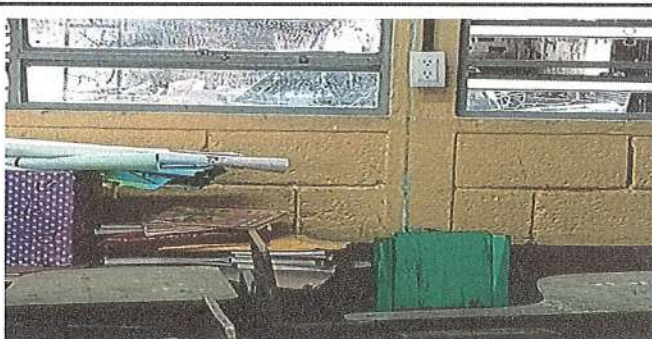
Foto 24: SUSTITUCIÓN DE TOMACORRIENTES DOBLES SALON MODULO 2

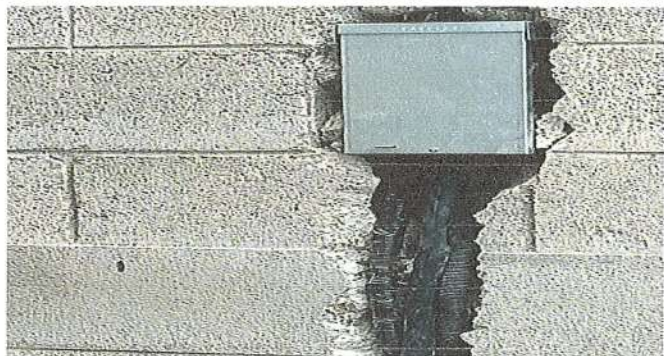
Foto25: INSTALACIÓN DE 3 TABLEROS ELÉCTRICOS CON SUS ACCESORIOS

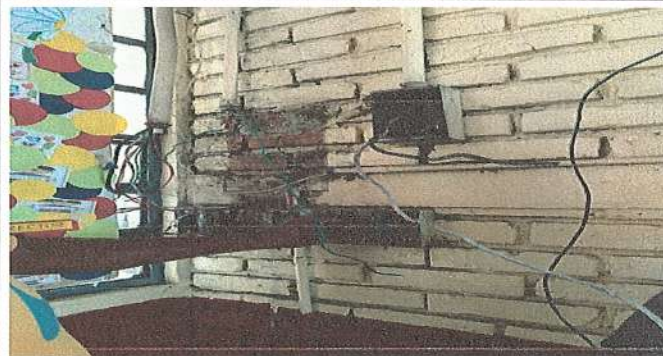
Foto 26: INSTALACIÓN DE 3 TABLEROS ELÉCTRICOS CON SUS ACCESORIOS

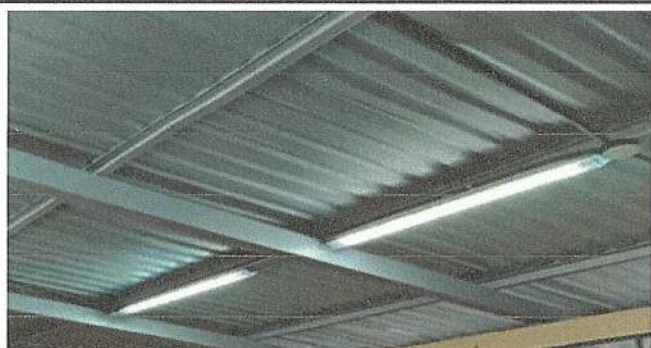
Foto 27: SUSTITUCIÓN DE CABLEADO ELECTRICO, INCLUYE DUCTO, CABLE ELÉCTRICO, CAJAS OCTAGONALES Y CAJAS RECTANGULARES, ABRAZADERA, TORNILLOS EN SALONES Y CORREDORES DE MÓDULO 2

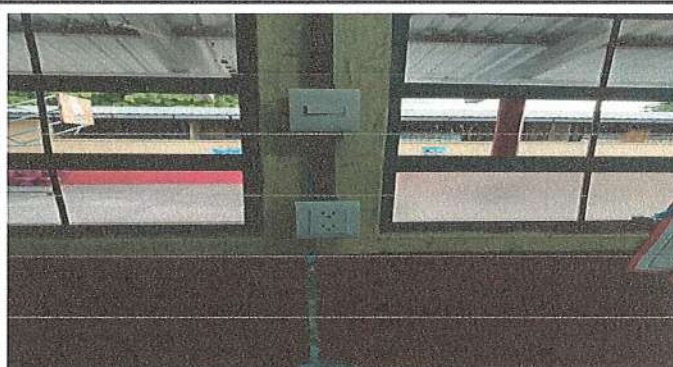
Foto 28: SUSTITUCIÓN DE CABLEADO ELECTRICO, INCLUYE DUCTO, CABLE ELÉCTRICO, CAJAS OCTAGONALES Y CAJAS RECTANGULARES, ABRAZADERA, TORNILLOS EN SALONES Y CORREDORES DE MÓDULO 2

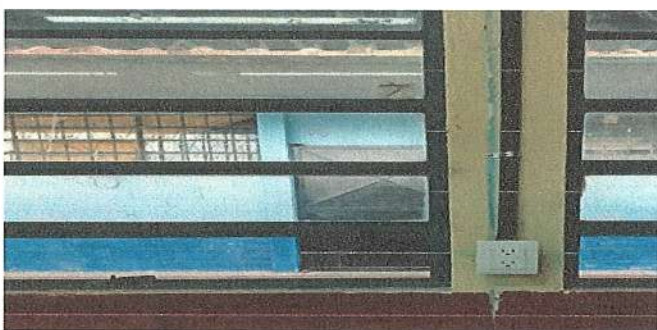
Foto 29: SUSTITUCIÓN DE CABLEADO ELECTRICO, INCLUYE DUCTO, CABLE ELÉCTRICO, CAJAS OCTAGONALES Y CAJAS RECTANGULARES, ABRAZADERA, TORNILLOS EN SALONES Y CORREDORES DE MÓDULO 2

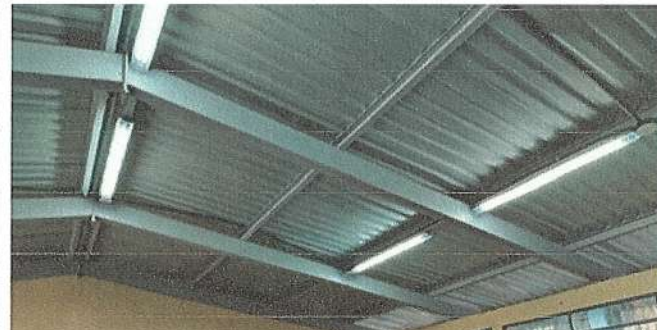
Foto 30: SUSTITUCIÓN DE CABLEADO ELECTRICO, INCLUYE DUCTO, CABLE ELÉCTRICO, CAJAS OCTAGONALES Y CAJAS RECTANGULARES, ABRAZADERA, TORNILLOS EN SALONES Y CORREDORES DE MÓDULO 2

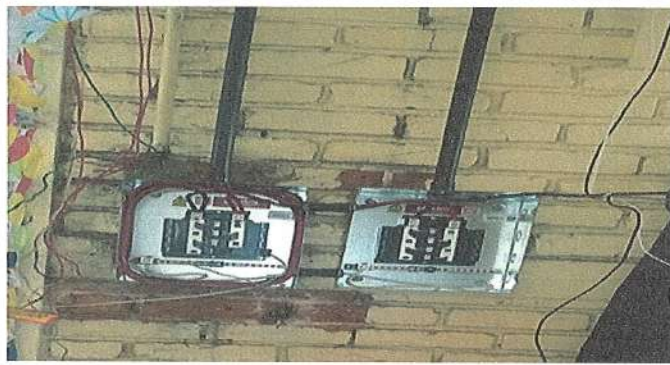
Foto 31: INSTALACION DE ACOMETIDA ELÉCTRICA INCLUYE ACCESORIOS Y CABLEADO DESDE CAJA PRINCIPAL A CAJA DE FLIPONES

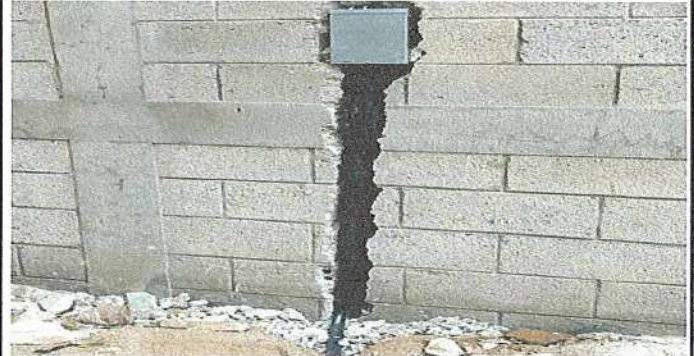
Foto 32: INSTALACION DE ACOMETIDA ELÉCTRICA INCLUYE ACCESORIOS Y CABLEADO DESDE CAJA PRINCIPAL A CAJA DE FLIPONES

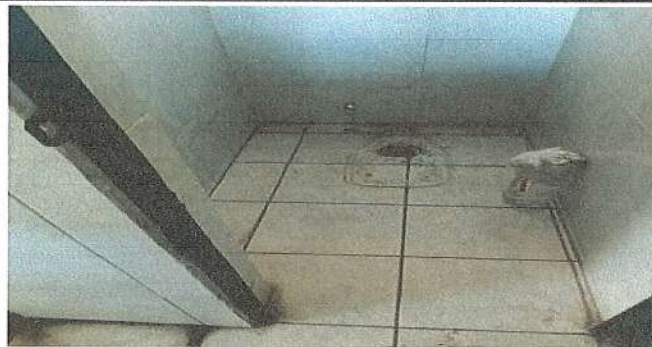
Foto 33: DESISNTALACIÓN E INSTALACION DE 3 SANITARIOS BAÑO MÓDULO 1

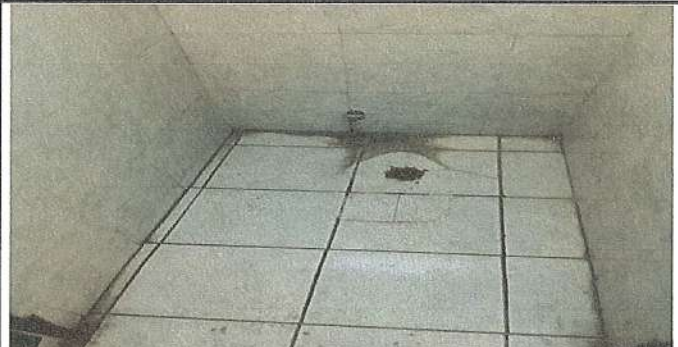
Foto 34: DESISNTALACIÓN E INSTALACION DE 3 SANITARIOS BAÑO MÓDULO 1

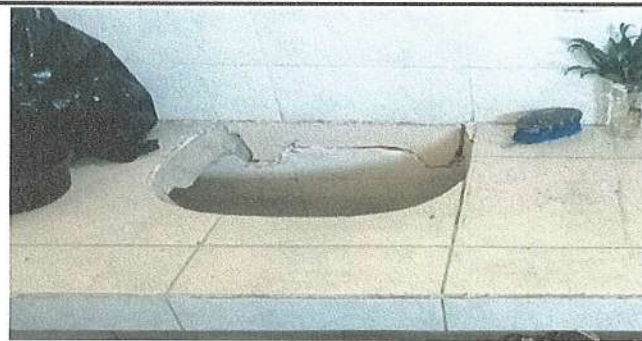
Foto 35: SUSTITUCIÓN DE DOS LAVAMANOS EN BAÑO MÓDULO 1 INCLUYE ACCESORIOS

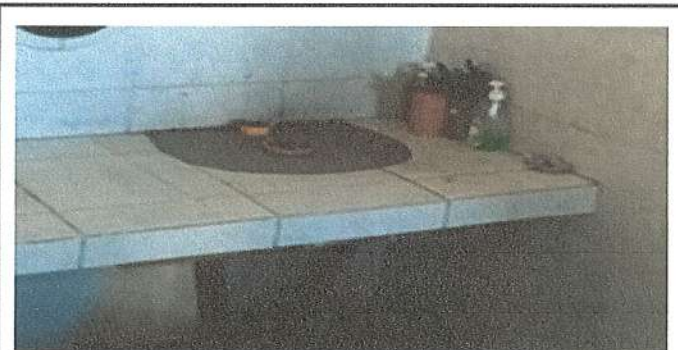
Foto 36: SUSTITUCIÓN DE DOS LAVAMANOS EN BAÑO MÓDULO 1 INCLUYE ACCESORIOS
