REGISTRO FOTOGRÁFICO DE SEGUIMIENTO Y MONITOREO A INTERVENCIÓN

| NOMBRE DEL ESTABLECIMIENTO: | EOUM No. 931 JV | DIRECCIÓN DEL ESTABLECIMIENTO: | Colonia Tierra Nueva I |
| CÓDIGO DEL ESTABLECIMIENTO: | 01-06-1379-43 | FECHA DE LA INSPECCIÓN: | 21/04/2025 |

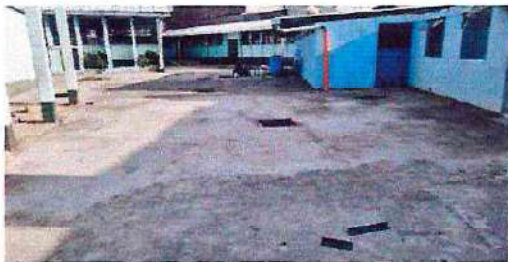
| <p>Foto 1: Reparación de piso de torta de concreto en área de cocina y patio</p> | <p>Foto 2: Reparación de piso de torta de concreto en área de guardanía</p> |

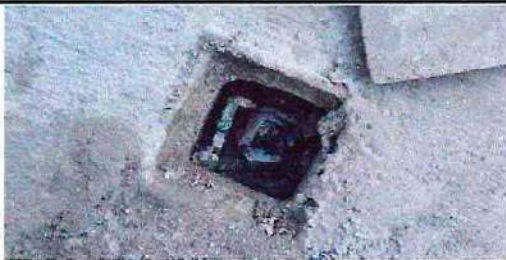
| <p>Foto 3: Suministro e instalación de cajas de llaves de 26x26 cm + llave de paso para sistema de agua</p> | <p>Foto 4: Suministro e instalación de reposadera en área de cocina</p> |

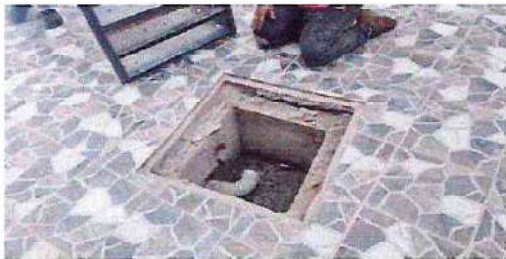
| <p>Foto 5: Reparación de caja reunidora en área de cocina con tapadera metálica</p> | <p>Foto 6: Suministro e instalación de caja de 25x50 cm para drenaje de pila</p> |

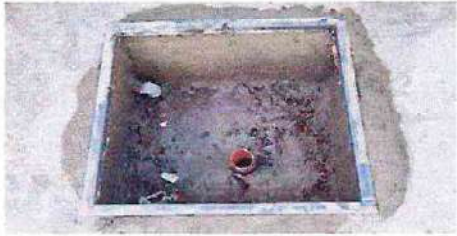
| <p>Foto 1: Suministro e instalación de caja de 60x60 cm con paredes de block y base fundida + rejillas de metal, para drenaje pluvial</p> | <p>Foto 2: Suministro e instalación de caja de 70x80 cm con paredes de block y base fundida + rejilla de metal, para drenaje pluvial</p> |

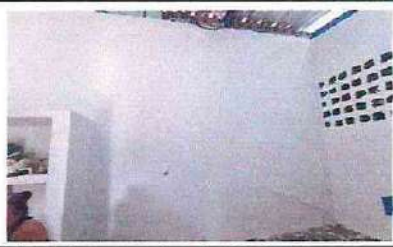
| <p>Foto 3: Sustitución de tubería PVC de 4\"</p> | <p>Foto 4: Sustitución de repello en muros de cocina y bodega</p> |
