SITUACIÓN DEFICIENCIAS DETERMINADAS

| NOMBRE DEL ESTABLECIMIENTO: | EORM NO. 911 | DIRECCIÓN DEL ESTABLECIMIENTO: | ALDEA BUENA VISTA |
| CÓDIGO DEL ESTABLECIMIENTO: | 01-06-1385-43 | FECHA: | 6/05/2025 |

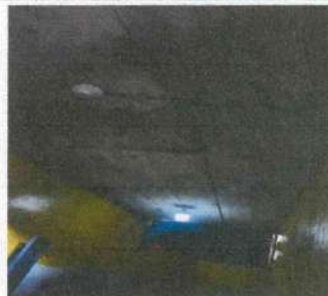
Foto 1: INICIO DE REPELLADO TECHO DEL BAÑO

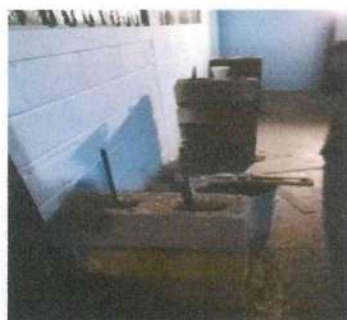
Foto 2: REPELLO EN SEGUNDO BAÑO

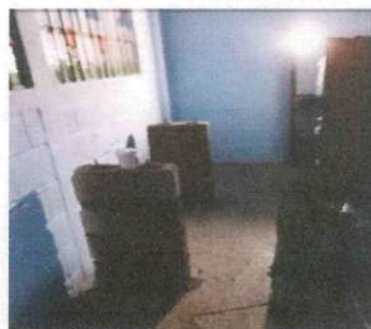
Foto 3: INICIACIÓN PARA LA PLANCHA DE LA COCINA

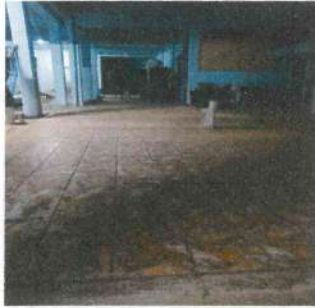
Foto 1: PISO ANTIDESLIZANTE EN EL PATIO

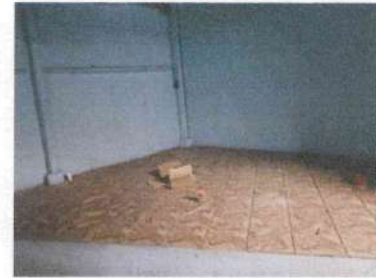
Foto 2: ESCENARIO CON PISO ANTIDESLIZANTE

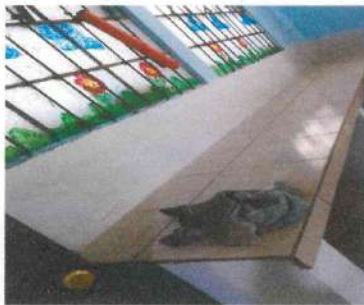
Foto 3: PLANCHA DE LA COCINA

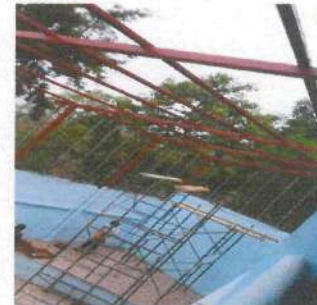
Foto 4: MANTENIMIENTO A ESTRUCTURA DE METAL

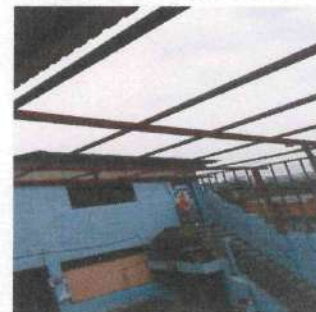
Foto 6: MANTENIMIENTO DE ESTRUCTURA
