SITUACIÓN DEFICIENCIAS DETERMINADAS

PREVIO ☒

| NOMBRE DEL ESTABLECIMIENTO: | EORM. CASERIO LA LAGUNETA JV | DIRECCIÓN DEL ESTABLECIMIENTO: | LOTE 13 SECTOR C LA LAGUNETA |
| CÓDIGO DEL ESTABLECIMIENTO: | 01-06-6450-43 | FECHA: | 02 DE JUNIO DE 2025 |

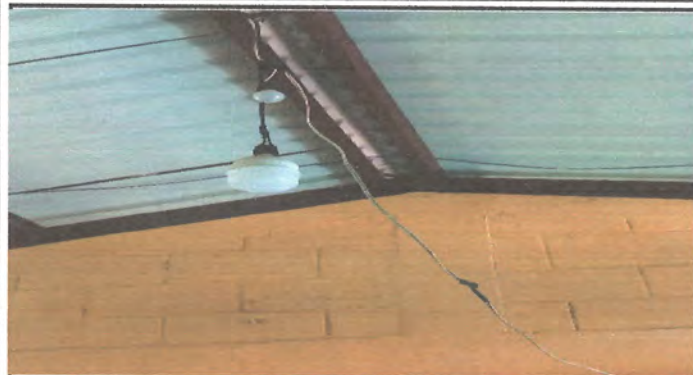
Foto 1: REVISION, CAMBIO DE PLAFONERAS, CABLEADO Y FOCOS PRIMERO Y SEGUNDO NIVEL

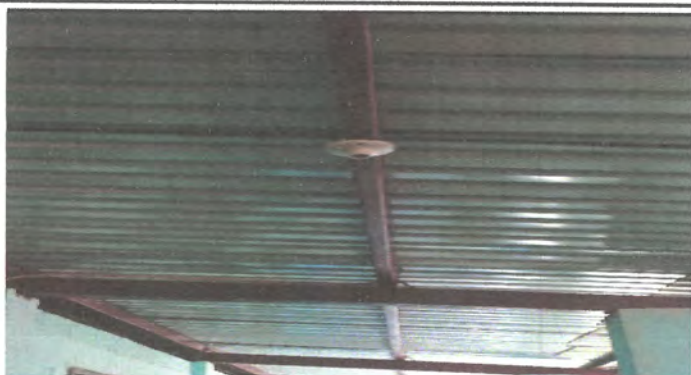
Foto 2: REVISION, CAMBIO DE PLAFONERAS, CABLEADO Y FOCOS PRIMERO Y SEGUNDO NIVEL

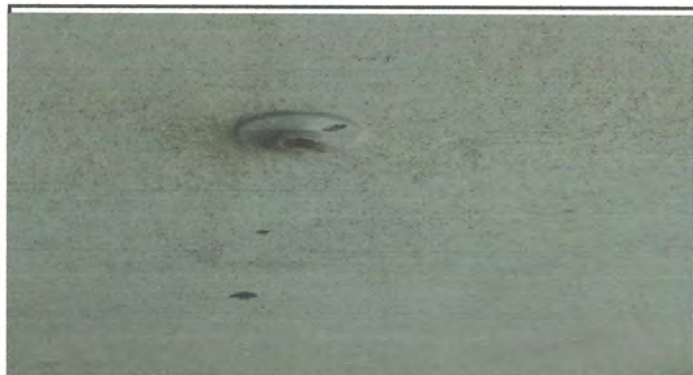
Foto 3: REVISION, CAMBIO DE PLAFONERAS, CABLEADO Y FOCOS PRIMERO Y SEGUNDO NIVEL

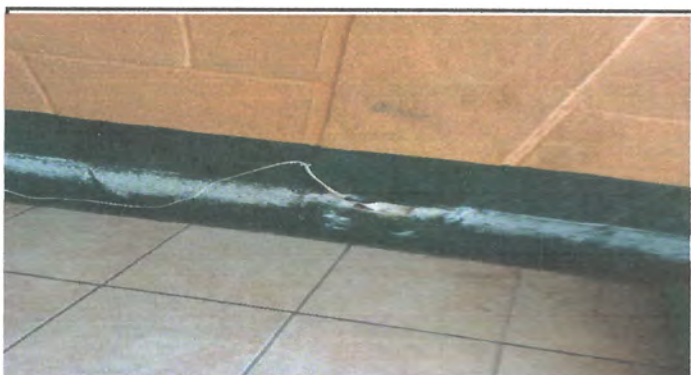
Foto 4: REVISION, CAMBIO DE TOMACORRIENTES Y CABLEADO PRIMERO Y SEGUNDO NIVEL

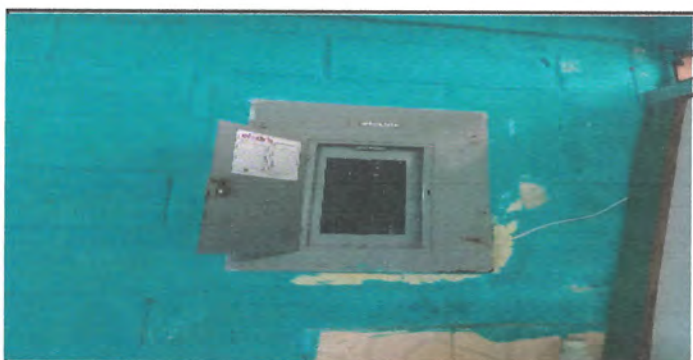
Foto 5: CAMBIO DE UBICACIÓN Y DE TABLERO DE FLIPONES

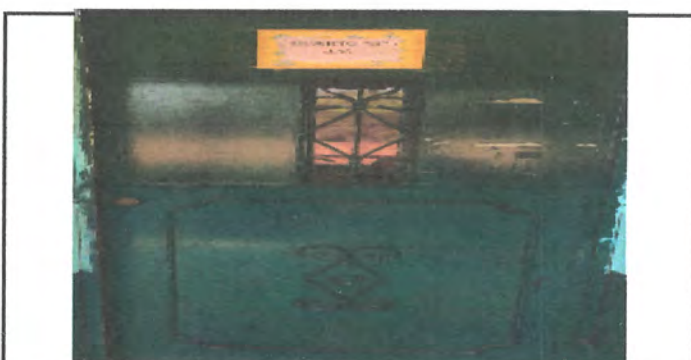
Foto 6: LIJADO, PINTADO Y CAMBIO DE CHAPAS DE 19 PUERTAS

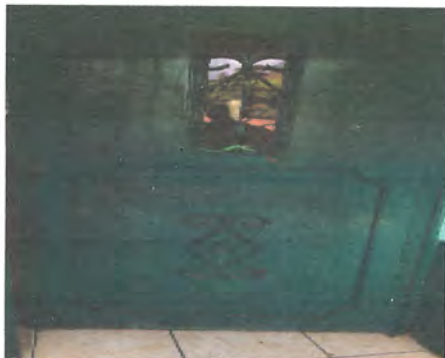
Foto7: LIJADO, PINTADO Y CAMBIO DE CHAPAS DE 19 PUERTAS

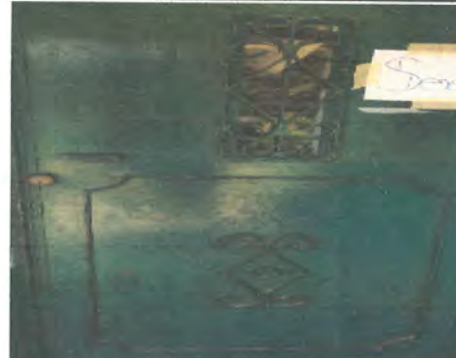
Foto 8: LIJADO, PINTADO Y CAMBIO DE CHAPAS DE 19 PUERTAS

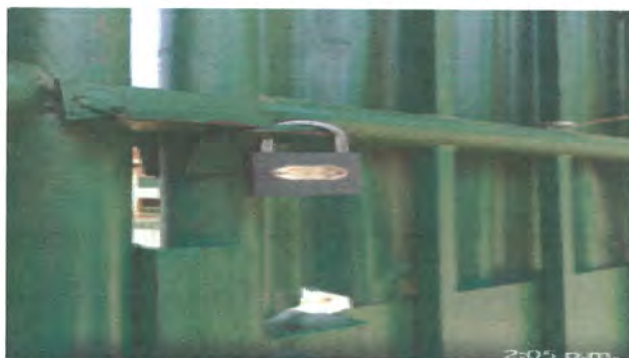
Foto 9: CAMBIO DE CHAPA DE PORTON GENERAL

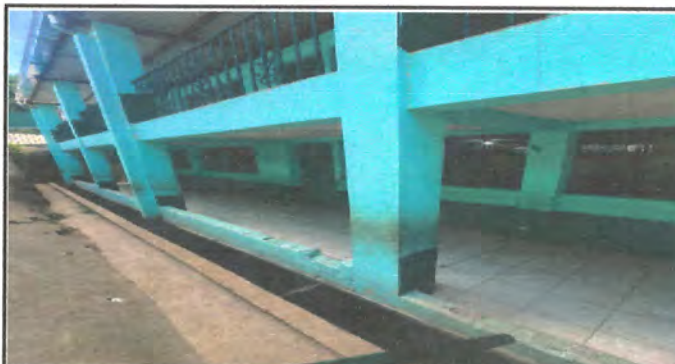
Foto 10: PINTURA DE EXTERIOR DE PRIMER NIVEL

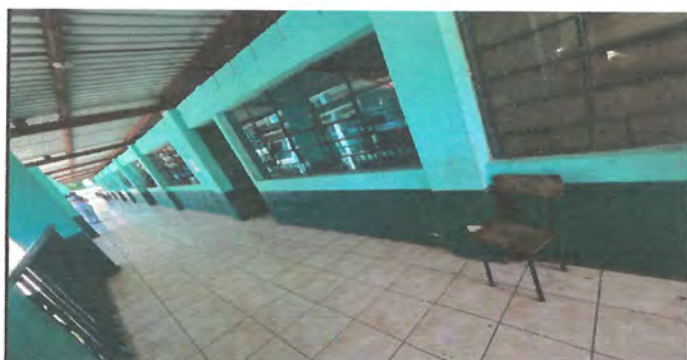
Foto 11: PINTURA DE EXTERIOR DE SEGUNDO NIVEL
