REGISTRO FOTOGRÁFICO DE SEGUIMIENTO Y MONITOREO A INTERVENCIÓN

| NOMBRE DEL ESTABLECIMIENTO: | FORM LAS VILLAS | DIRECCIÓN DEL ESTABLECIMIENTO: | Boulevard Sacoj, Colonia Las Villas, Zona 0 |
| CÓDIGO DEL ESTABLECIMIENTO: | 01-06-9306-43 | FECHA DE LA INSPECCIÓN: | 9/05/2025 |

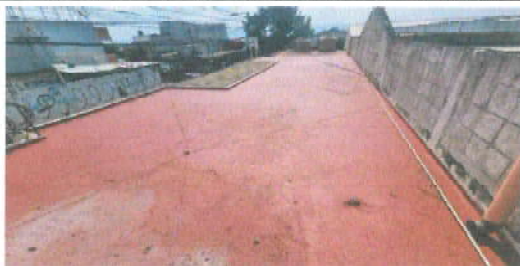
| <p>Foto 1: Impermeabilización de losa en terraza</p> | <p>Foto 2: Sustitución de piso de torta de concreto por piso cerámico</p> |

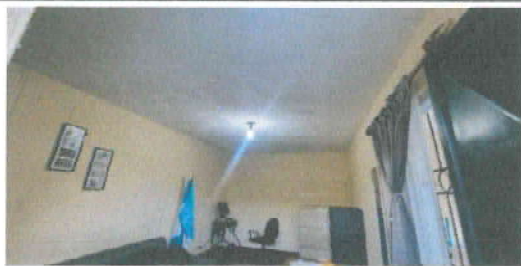
| <p>Foto 3: Pintura en muros exteriores e interiores</p> | <p>Foto 4: Sustitución de tubería PVC línea principal de 4" agua pluvial y drenajes</p> |

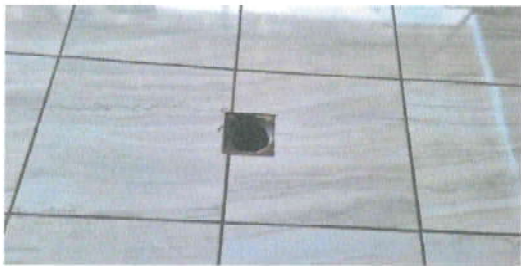
| <p>Foto 5: Sustitución de reposaderas</p> | <p>Foto 6: Cernido de muro</p> |
