SITUACIÓN DEFICIENCIAS DETERMINADAS

| NOMBRE DEL ESTABLECIMIENTO: | INEB SACOJ CHIQUITO | DIRECCIÓN DEL ESTABLECIMIENTO: | 61 CALLE LOTE 20 ALDEA SACOJ CHIQUITO |
| CÓDIGO DEL ESTABLECIMIENTO: | 01-08-0057-45 | FECHA: | 11 DE SEPTIEMBRE DE 2025 |

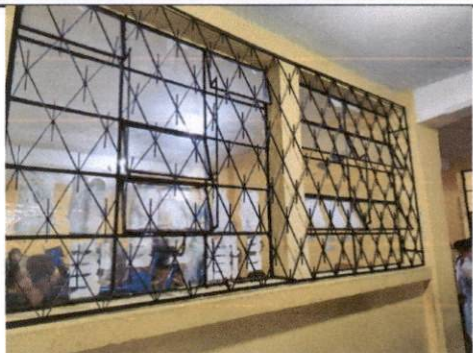
Foto 1: Ventanas hechas de metal, impiden la ventilación dentro del salón de clases.

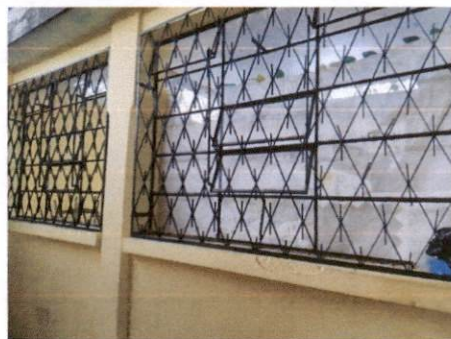
Foto 2: En época de calor, los salones no tienen suficiente ventilación

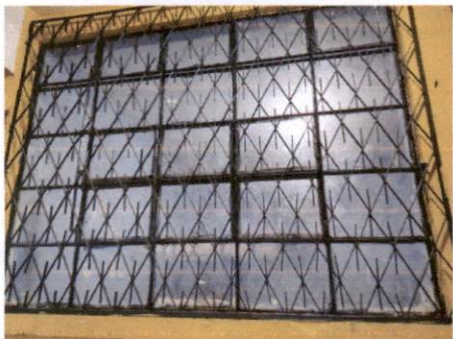
Foto 3: Por el tiempo que tienen de uso, las ventanas hay tenido varios ajustes y se han pintado en varias ocasiones

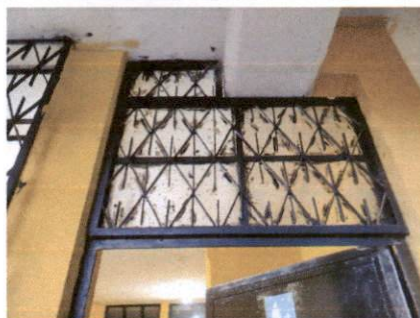
Foto 6: Debido a los retoques, ya se ve el deterioro del paso del tiempo en las ventanas
