SITUACIÓN DEFICIENCIAS DETERMINADAS PREVIO ☒ DURANTE ☐ POSTERIOR ☐

| NOMBRE DEL ESTABLECIMIENTO: | EODP Rosario Oliva Reyes de Marroquín | DIRECCIÓN DEL ESTABLECIMIENTO: | 0 calle C 2-65 Zona 1 Mixco, Col. Lo de Coy |
| CÓDIGO DEL ESTABLECIMIENTO: | 01-08-0183-42 | FECHA: | 11/09/2025 |

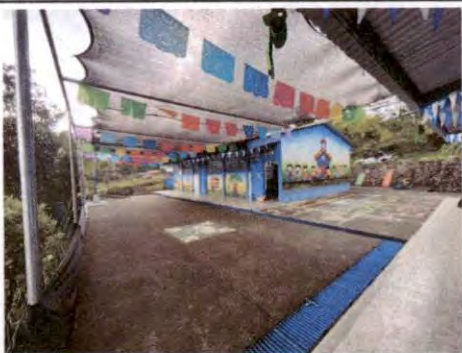
Foto1: Reforzamiento y pintura de estructura metálica, enlaminado

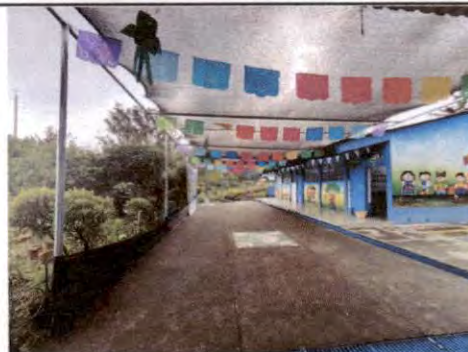
Foto 2: Capote techo de patio

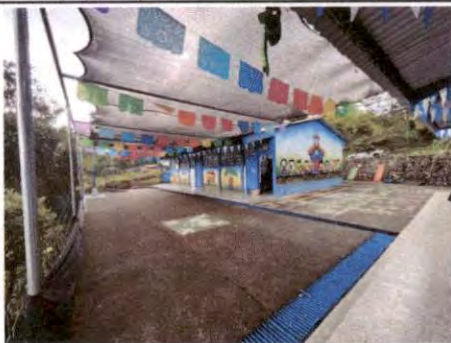
Foto 3: Canal con bajadas pluvial en techo de patio, Módulos A

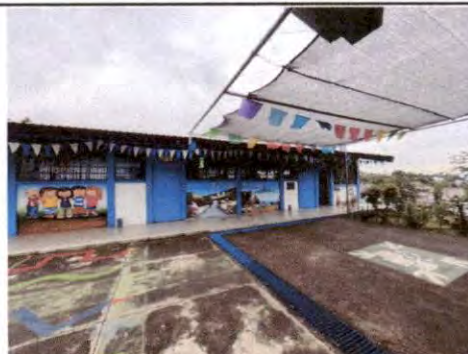
Foto 4: Canal con bajadas pluvial en techo de patio, Módulos B

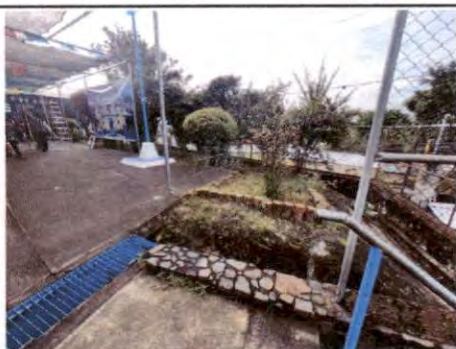
Foto 5: Suministro de baranda frente al jardín

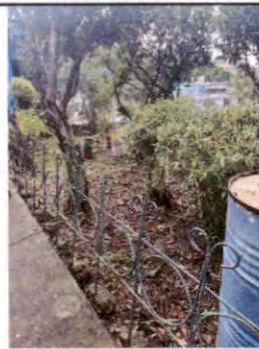
Foto 6: Suministro de baranda frente al jardín

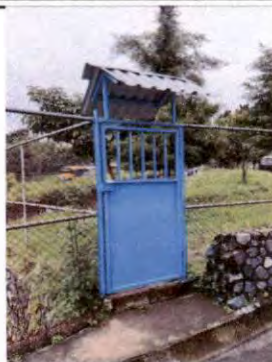
Foto 8: Mejoramiento puerta de ingreso con techo

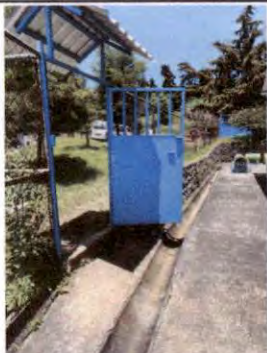
Foto 9: Suministro de rejilla en puerta de ingreso

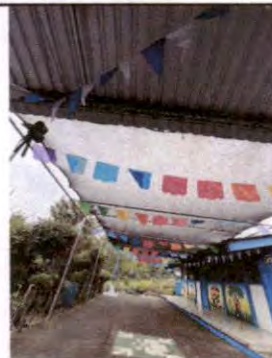
Foto 10: Lámparas led en techo de patio

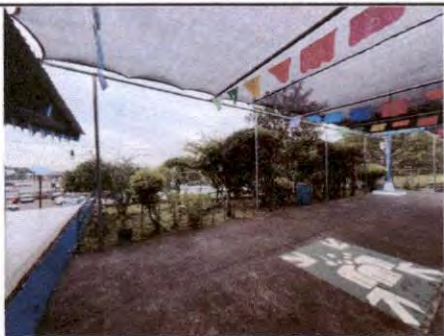
Foto 11: Suministro Tomacorrientes en las columnas del área techada de patio

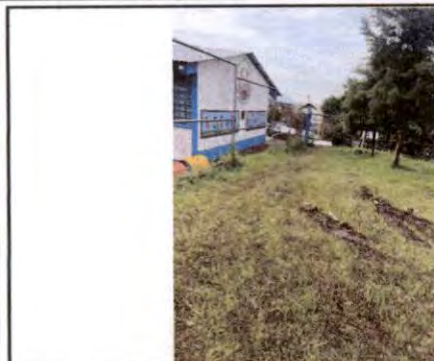
Foto13: Suministro adoquin, Frente a puerta de ingreso

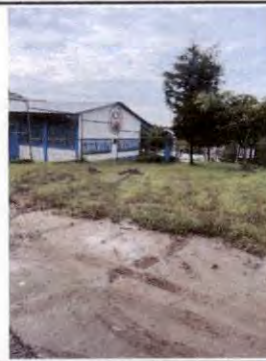
Foto 14: Suministro adoquin, Frente a puerta de ingreso
