UACIÓN DEFICIENCIAS DETERMINAD

| NOMBRE DEL ESTABLECIMIENTO: | EORM Anexa a la EORM Profesora Angela Flores Arjona de González | DIRECCION DEL ESTABLECIMIENTO: | 4ta calle 39-25 zona 1 El Manzanillo, Mixco Guatemala |
| ESTABLECIMIENTO O: | 01-08-0305-42 | FECHA: | 17/10/2025 |

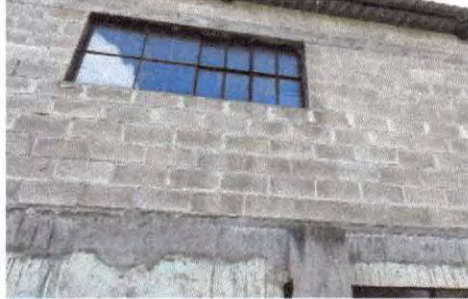
Reparación de cernido y repello en pared exterior No.1 por grietas provocadas por humedad

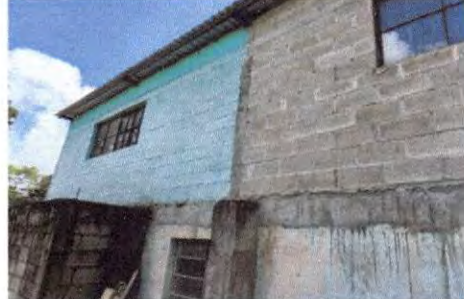
Reparación de cernido y repello en pared exterior No.2 por grietas provocadas por humedad

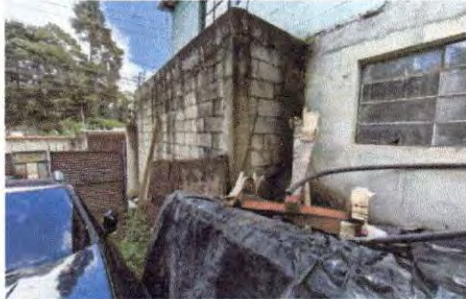
Reparación de cernido y repello en pared exterior No.3 por grietas provocadas por humedad

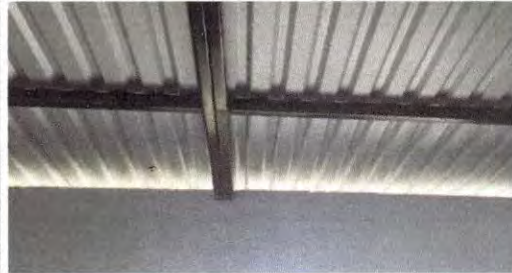
Reparación de muro en los salones de parvulos 3 por filtración de humedad y es entrada de animales que dañan el material y mobiliario. animales como gatos, ratones y murciélagos

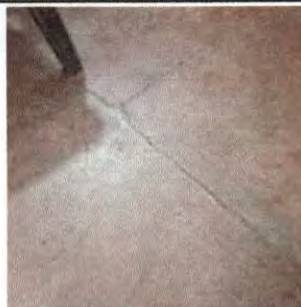
Colocación de piso de cocina por agrietamineto

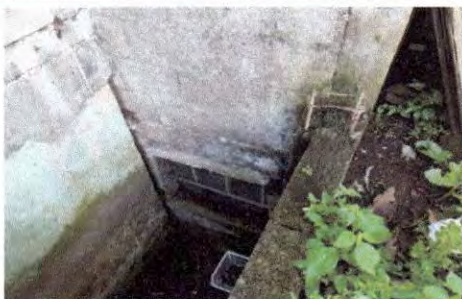
Reparación y refuerzo de la cuneta No.1 Ya que se encuentra obstruida y el agua desemboca en las paredes de la cocina

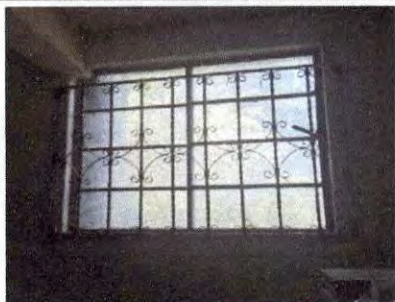
Instalación de ventana en Bodega debido a que esta se encuentra quebrada y en mal estado

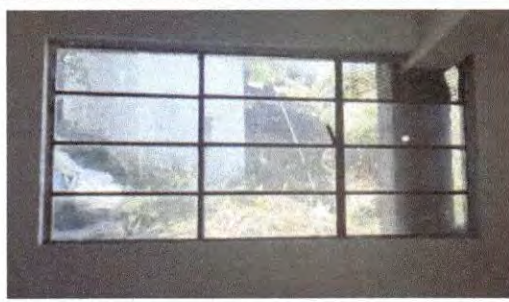
Instalación de ventanas en Salon de Maestros debido a que esta se encuentra quebrada y en mal estado

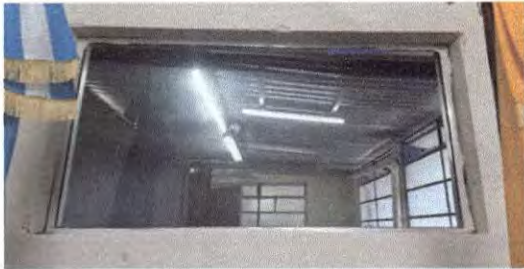
Instalación de ventana en Dirección debido a que esta se encuentra quebrada y en mal estado
