SITUACIÓN DEFICIENCIAS DETERMINADAS

PREVIO ☒

| NOMBRE DEL ESTABLECIMIENTO: | Escuela Oficial de Párvulos No.41 | DIRECCIÓN DEL ESTABLECIMIENTO: | Sección W Colonia el Milagro zona 6 de Mixco |
| CÓDIGO DEL ESTABLECIMIENTO: | 01-08-1430-42 | FECHA: | |

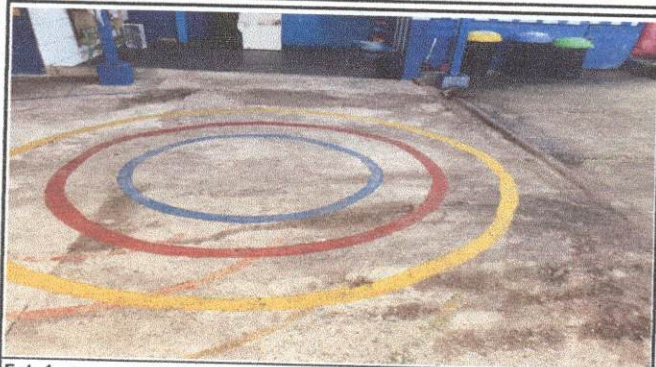
Foto 1: Sustrucción de piso de torta de concreto incluye: demolición de losa de patio y fundición de la nueva con electromalla, ya que existe un desnivel que ocasiona un riesgo para los niños, y que en el tiempo de lluvia colapsen los drenajes

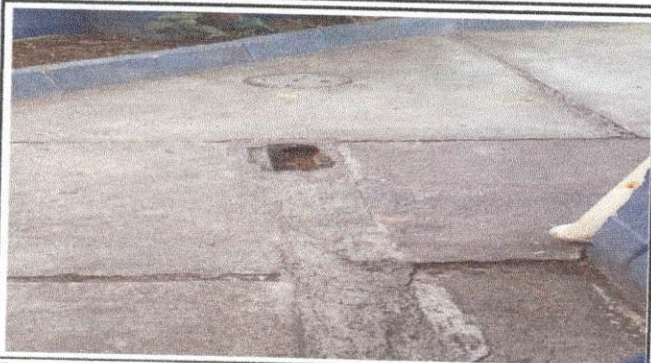
Foto 1: Mantenimiento y limpieza a red de drenajes, cajas de registro y reposaderas, así como la sustitución de reposadera por mal funcionamiento

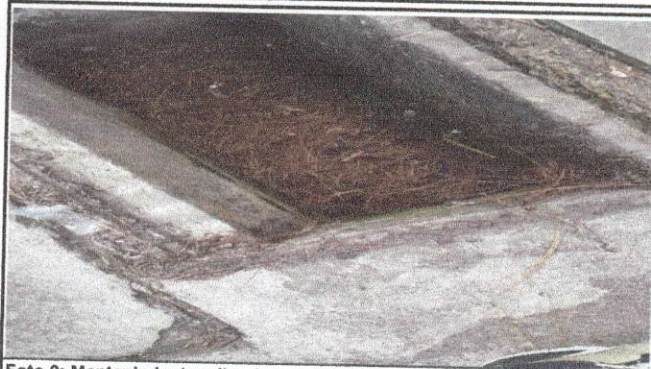
Foto 2: Mantenimiento y limpieza a red de drenajes, cajas de registro y reposaderas, así como la sustitución de reposadera por mal funcionamiento

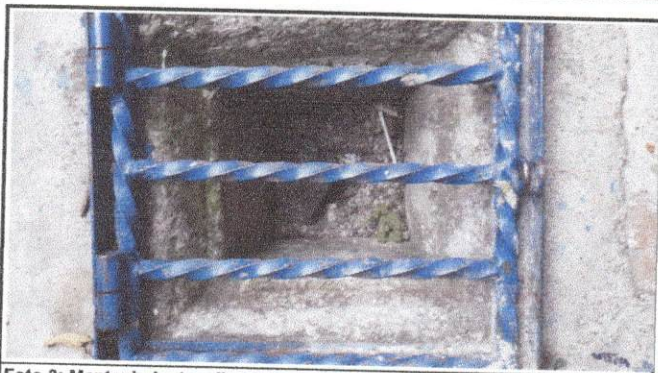
Foto 3: Mantenimiento y limpieza a red de drenajes, cajas de registro y reposaderas, así como la sustitución de reposadera por mal funcionamiento

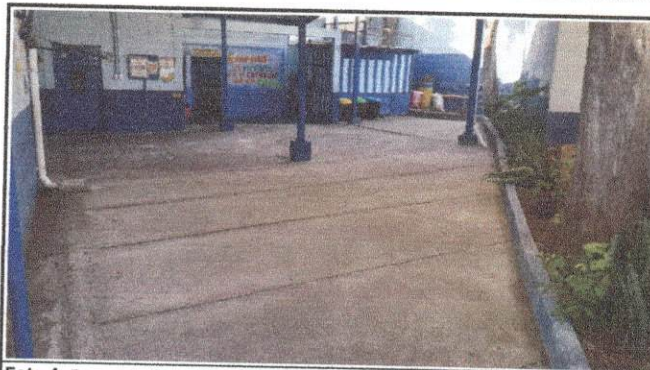
Foto 4: Sustitución de piso de torta de concreto incluye: demolición de losa de patio y fundición de la nueva con electromalla, ya que existe un desnivel que ocasiona que en el tiempo de lluvia colapsen los drenajes

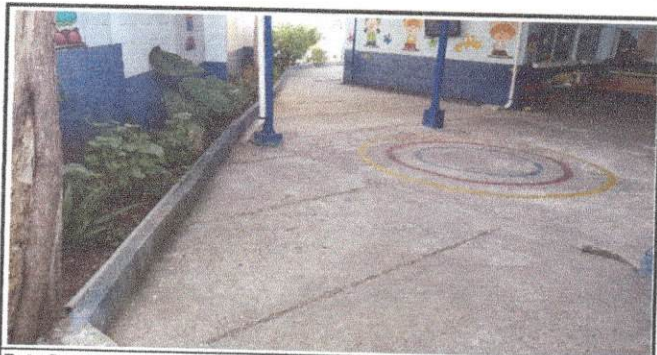
Foto 5: Sustitución de piso de torta de concreto incluye: demolición de losa de patio y fundición de la nueva con electromalla, ya que en el tiempo de lluvia colapsan los drenajes

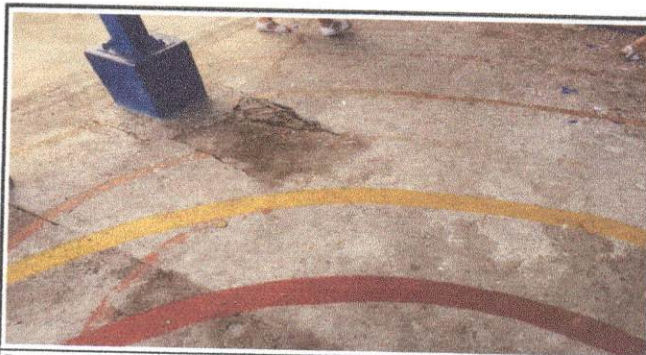
Foto 6: Sustitución de piso de torta de concreto incluye: demolición de losa de patio y fundición de la nueva con electromalla, por encontrarse en mal estado, existiendo un riesgo para los niños
