SITUACIÓN DEFICIENCIAS DETERMINADAS

PREVIO ☒

| NOMBRE DEL ESTABLECIMIENTO: | E O U.M. No 78 MONTE VERDE VESPERTINA | DIRECCIÓN DEL ESTABLECIMIENTO: | 3a CALLE A 2-02 ZONA 4 MONTE VERDE |
| CÓDIGO DEL ESTABLECIMIENTO: | 01-08-1531-43 | FECHA: | 4 DE SEPTIEMBRE DE 2025 |

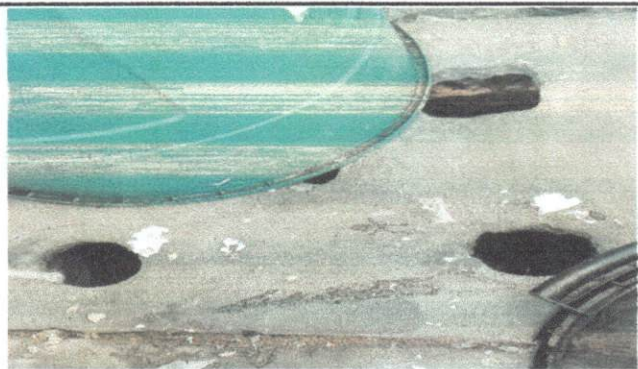
COLOCACION DE RENDIJAS EN DESAGUES

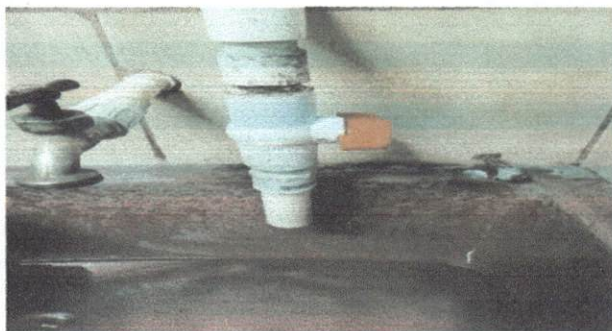
REPARACION DE CHORROS

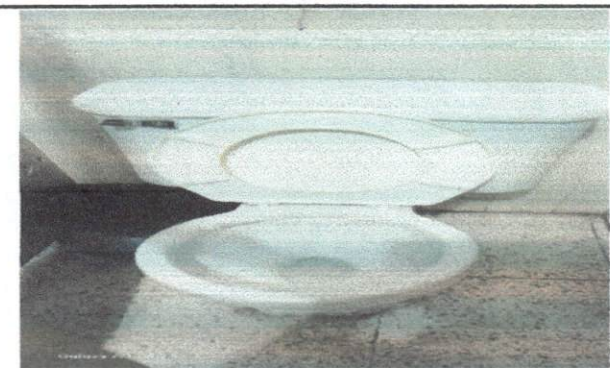
REPARACION DE SANITARIOS NOÑOS ACCESORIOS

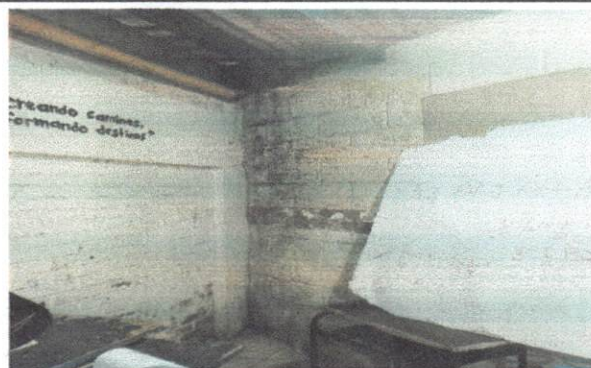
REPARACION DE TECHO EN SALON POR FILTRACIONES

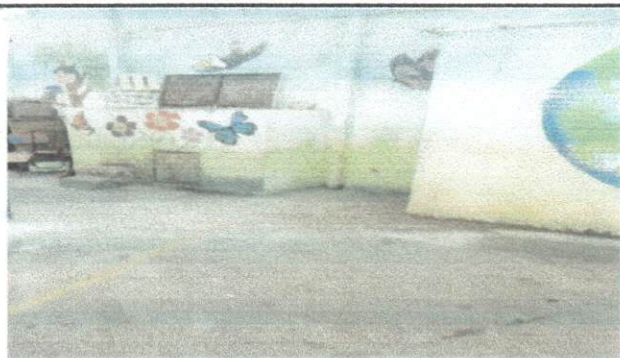
PINTURA DE CORREDORES

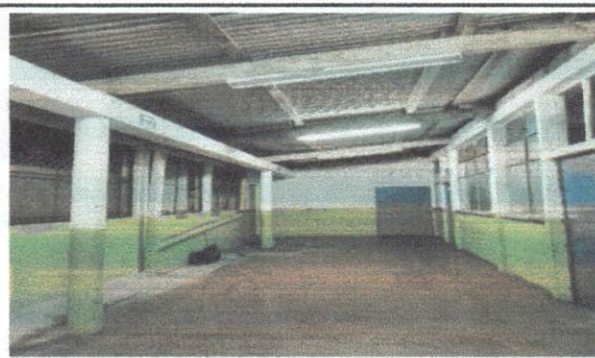
CAMBIO DE COSTANERAS EN CORREDOR

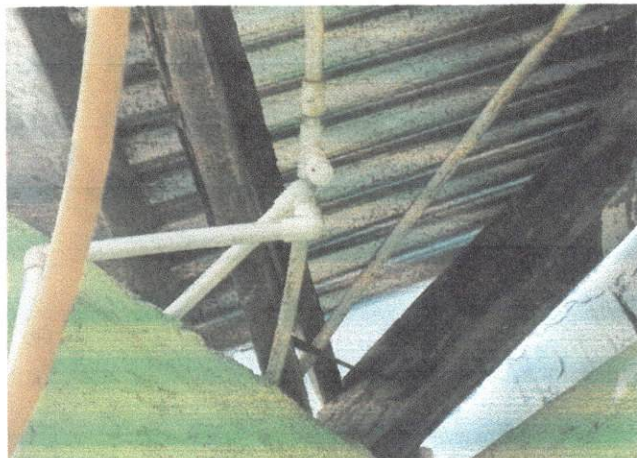
REPARACION DE TAUBERIA DE AGUA Y LLAVES

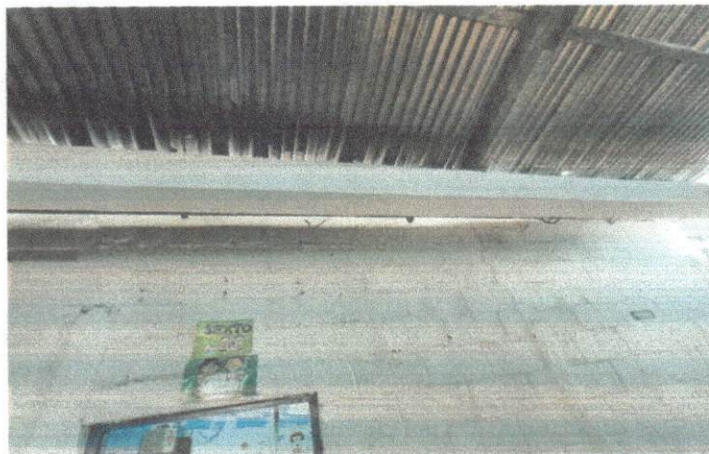
REPARACION DE FILTRO REPARACION DE FILTRACION DE AGUA EN PARED Y LAMIN

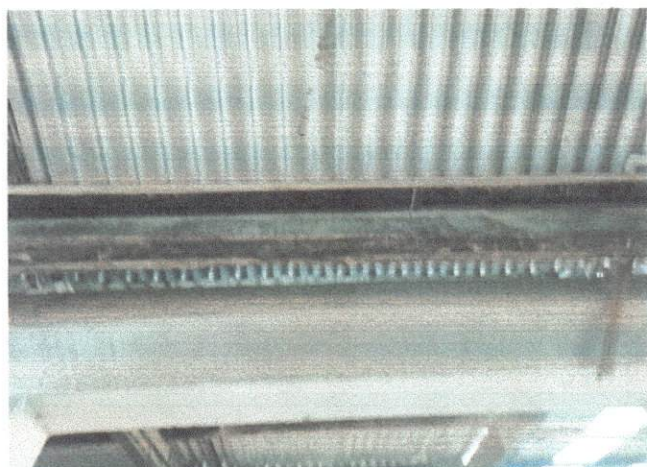
SUSTITUCION DE CANAL Y SOPORTES

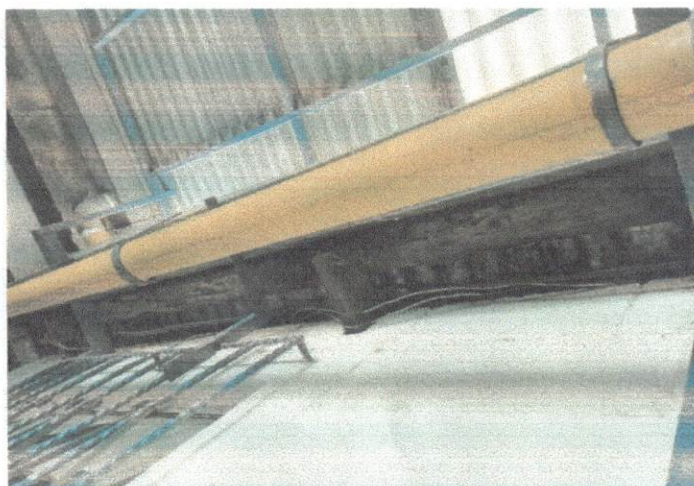
REPARACION DE VIGA U CANAL

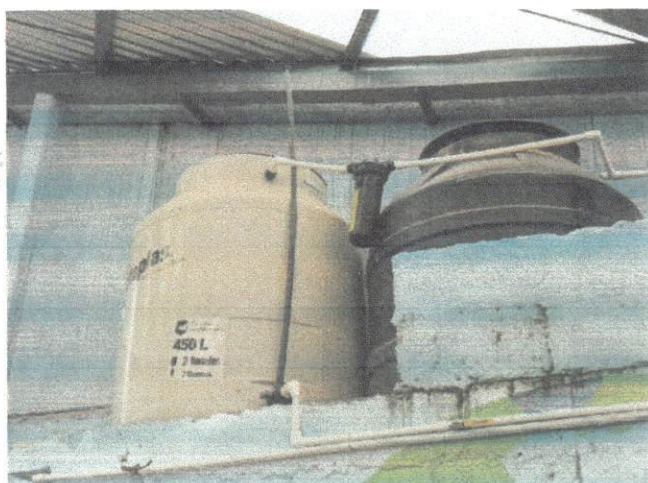
REPARACION DE TINACOS POR FUGAS DE AGUA

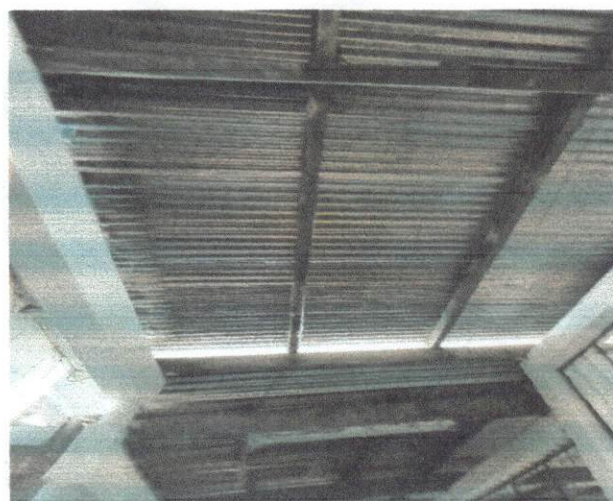
CAMBIO DE VIGAS DE SOPORTE

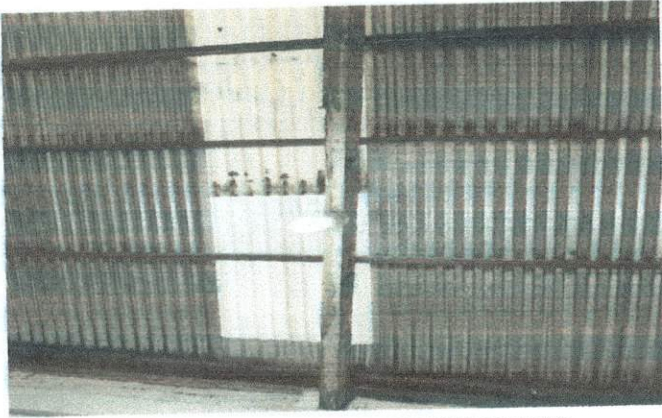
SUSTITUCION DE LAMINA TRANSPARENTE DE SALONES

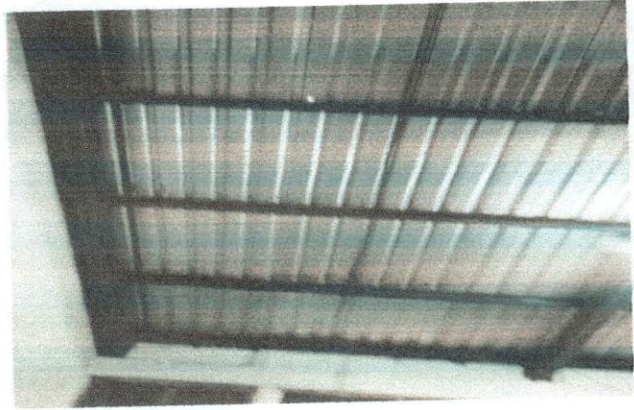
REPARACION DE GOTERAS

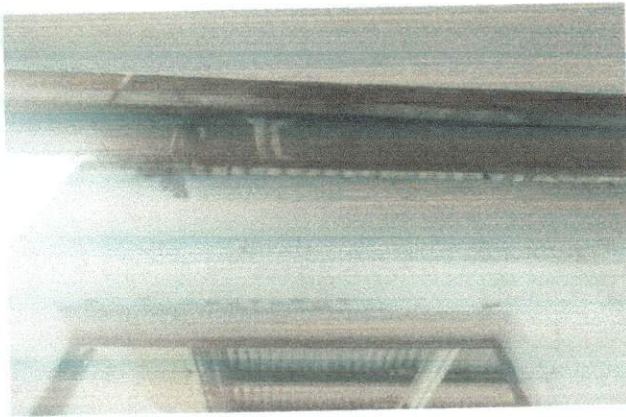
REPATACION DE CANALES CON SOLDADURAS

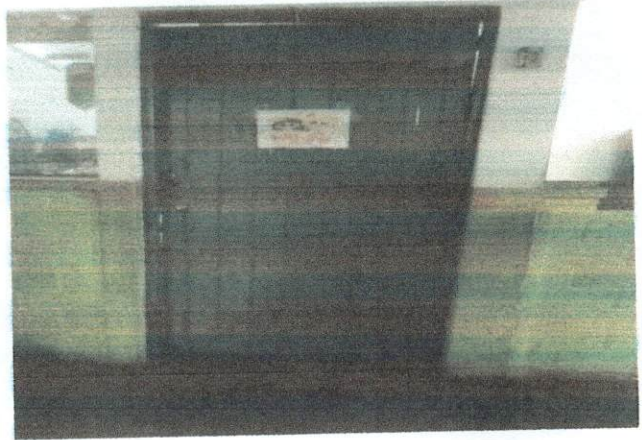
SUSTITUCION DE 2 PUERTAS DE SALONES

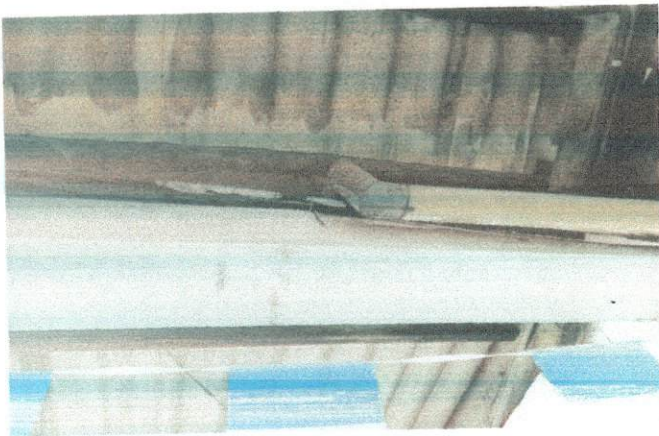
REPARACION DE CANALES DE CLASES

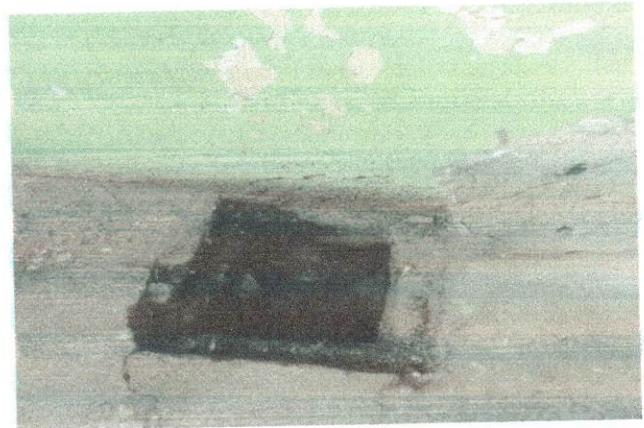
SUSTITUCION DE TAPADERAS DE DRENAJES

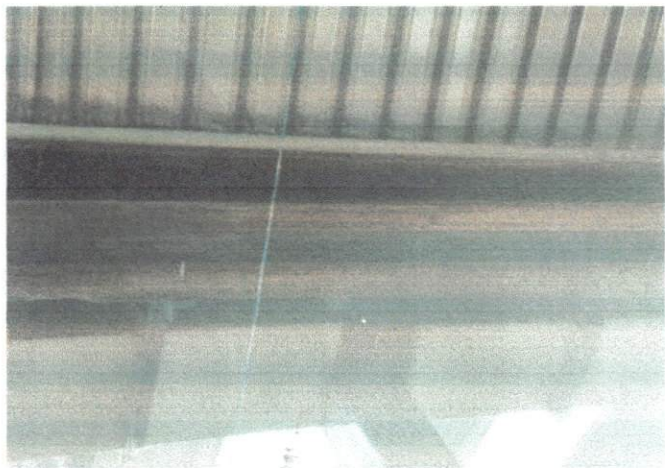
CAMBIO DE COSTANERAS

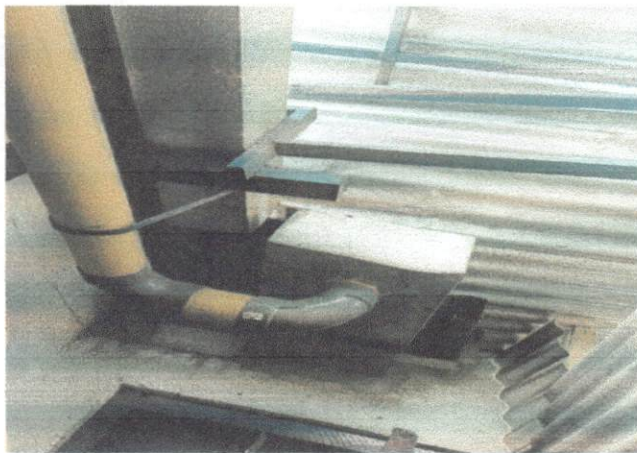
REPARACION DE TUBOS DE AGUA

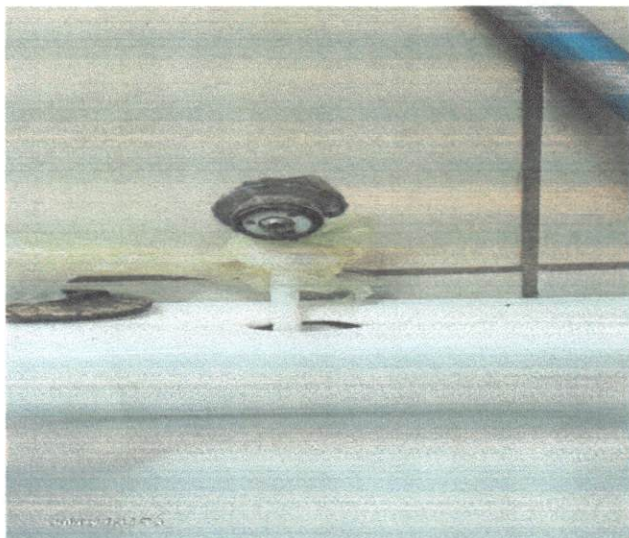
SUSTITUCION DE LLAVES EN MUJITORIOS

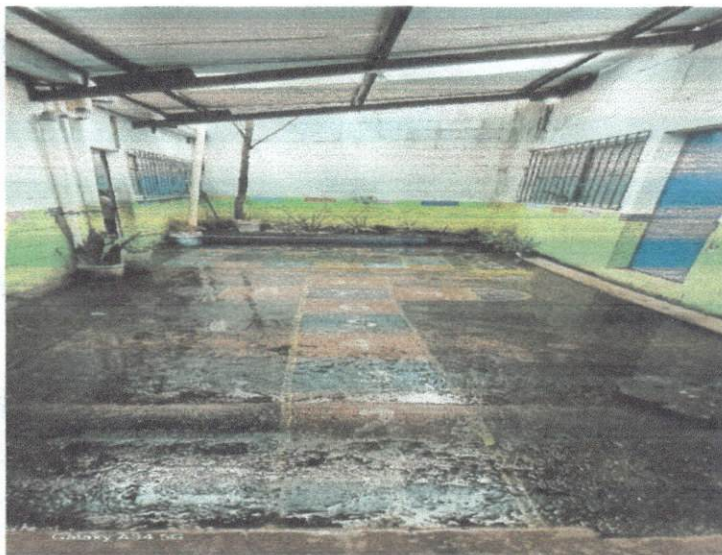
REPARACION DE DRENAJES EN PATAIO
