SITUACIÓN DEFICIENCIAS DETERMINADAS PREVIO ☒ DURANTE ☐ POSTERIOR ☐

| NOMBRE DEL ESTABLECIMIENTO: | Escuela Oficial Urbana Mixta No. 459 San Jose las Rosas | DIRECCIÓN DEL ESTABLECIMIENTO: | Lote 44 Mz. O Sect. 4 Colonia San Jose las Rosas zona 6 |
| CÓDIGO DEL ESTABLECIMIENTO: | 01-08-1535-43 | FECHA: | 17 de Octubre de 2025 |

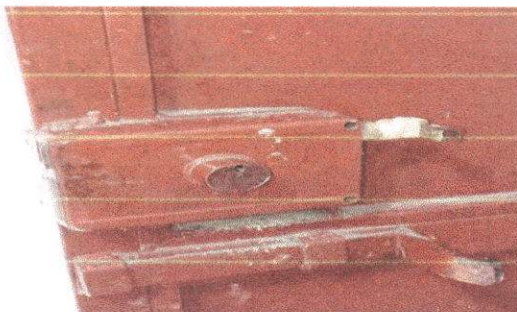
Foto 7 Arreglo de 5 chapas de puertas de 4 aulas y la Dirección

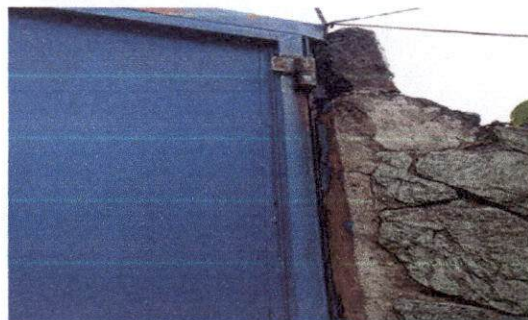
Foto 8: Reparacion y mantenimiento porton de la entrada de la escuela

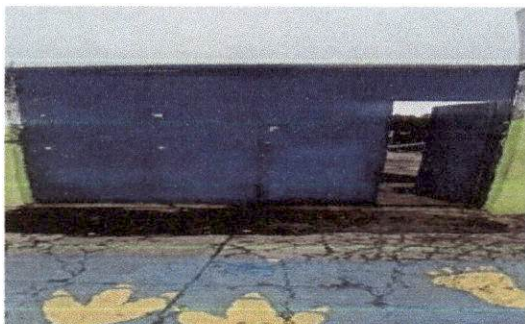
Foto 10 Mantenimiento porton lado exterior las medida son 2.65 de alto y 2.60 de ancho

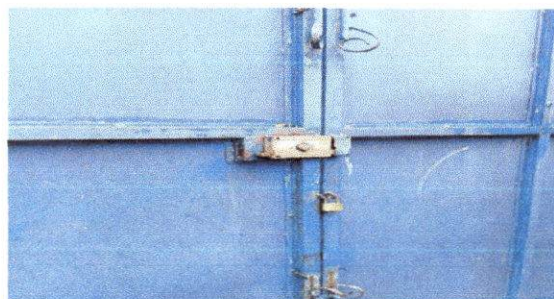
Foto 11 Arreglo chapa porton

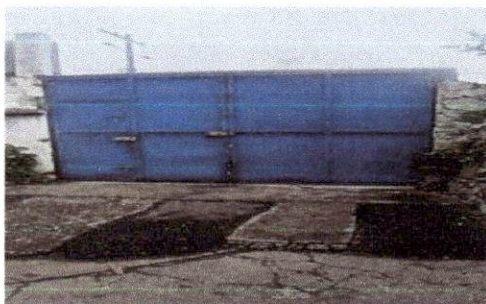
Foto 11. Mantenimiento del Portón lado interior

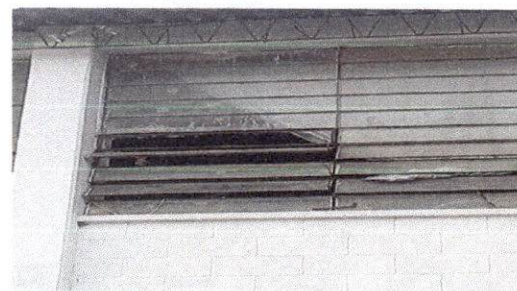
Foto 12 Cambio de 45 vidrios dañados (en los 3 módulos, cocina, Laboratorio, baños y la medida es de 20cmx1.15cm de largo con 5ml de grosor)

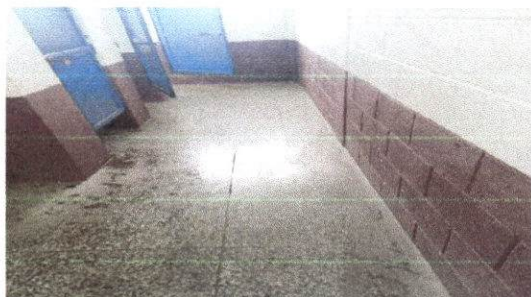
Foto 1 Cambio de Piso en 12 baños

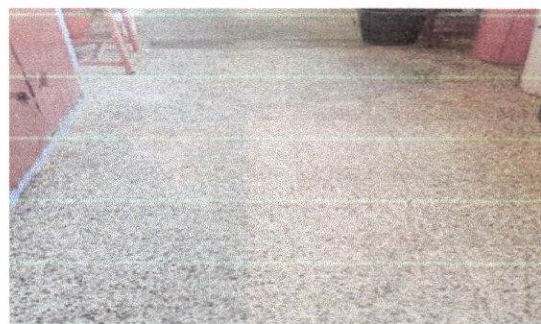
Foto 2: Cambio de Piso en la Cocina

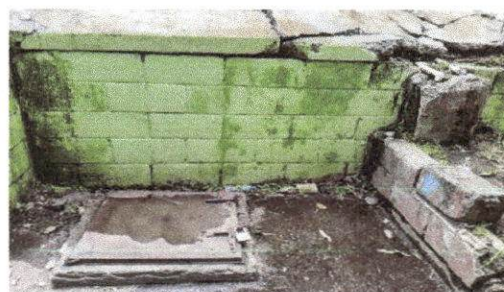
Foto 4: Mantenimiento Cisterna ( parte exterior del cisterna)

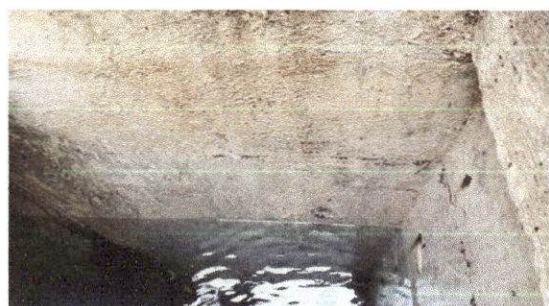
Foto 5: Parte interior del Cisterna (paredes) El cisterna mide profundidad 2.90 de ancho mide 2.40 y de largo 2.50
