SITUACIÓN DEFICIENCIAS DETERMINADAS

| NOMBRE DEL ESTABLECIMIENTO: | EOUM DRA. MARIA ISABEL ESCOBAR | DIRECCIÓN DEL ESTABLECIMIENTO: | 8 AVE. C 1-13 ZONA 2 DE MIXCO, COLONIA EL TESORO BAN |
| CÓDIGO DEL ESTABLECIMIENTO: | 01-08-1558-43 | FECHA: | 17/10/2025 |

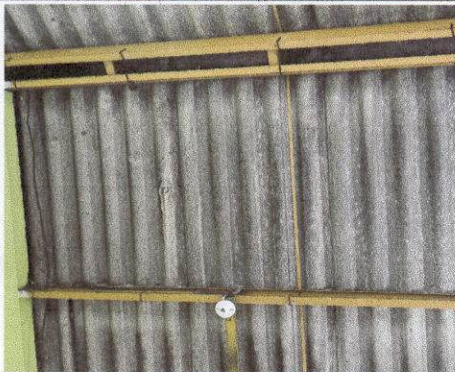
Foto 1: La duralita que tiene como techo, se esta detereorando y quebrando.

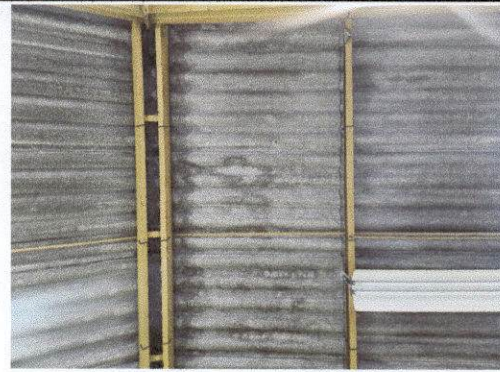
Foto 2: El techo de duralita se debe de cambiar, ya que por las lluvias se está quebrando.

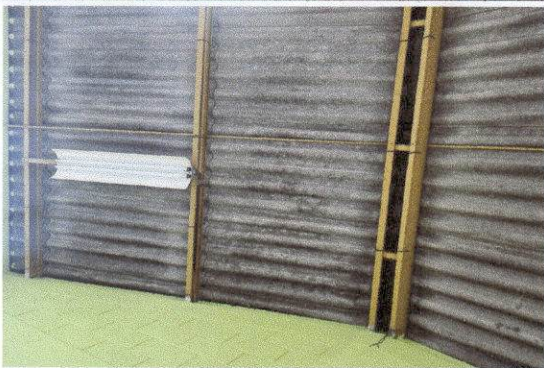
Foto 3: El techo de duralita de las aulas tiene agujeros y esto hace que cuando llueva se filtra el agua.

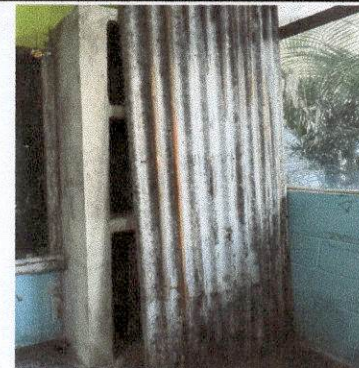
Foto 4: Los muebles que utilizan los docentes para resguardar los implementos de limpieza no tienen puerta formal (se utilizan láminas como puertas).
