**REGISTRO FOTOGRÁFICO**

**PROGRAMA DE MANTENIMIENTO DE EDIFICIOS ESCOLARES PÚBLICOS**

SITUACIÓN DEFICIENCIAS DETERMINADAS

| NOMBRE DEL ESTABLECIMIENTO: | EORM PROFA ANGELA FLORES ARJONA DE GONZALEZ | DIRECCIÓN DEL ESTABLECIMIENTO: | 4ta. CALLE 39-25 ZONA 1 DE MIXCO |

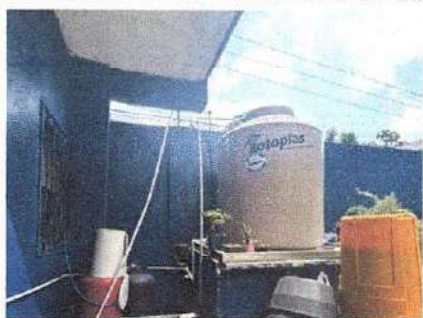
Foto 1: Sustitución de losa en la entrada principal donde se encuentra el tinaco

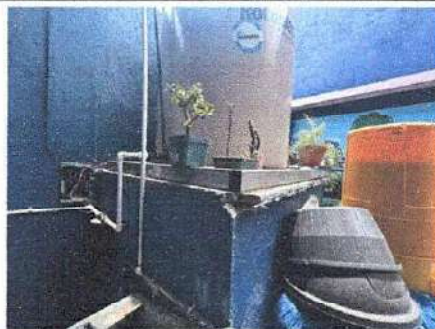
Foto 2: Sustitución de losa en la entrada principal donde se encuentra el tinaco

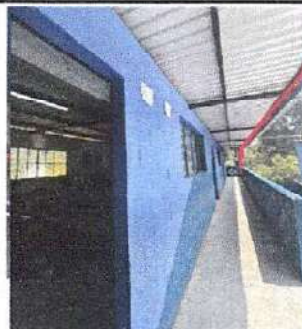
Foto 4: Sustitución de sistema automatizado de llenado de tinacos, Acá seguira la tubería

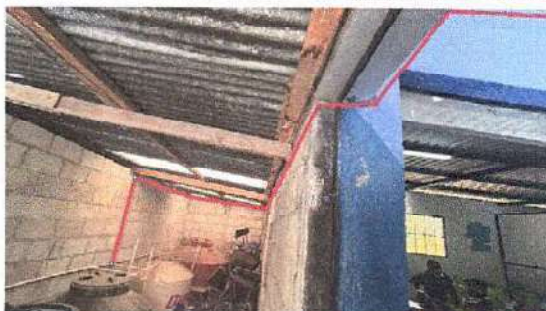
Foto 5: Sustitución de sistema automatizado de llenado de tinacos, Acá hasta llegar a los tinacos y reconectarlos con los del 2do nivel

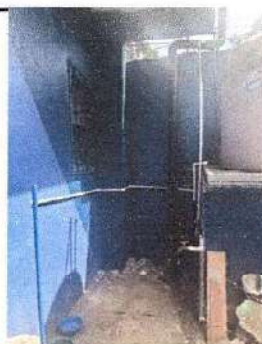
foto 6: Instalación de tinaco nuevo

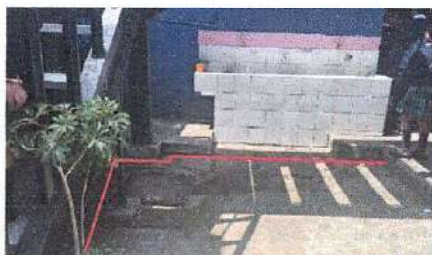
Foto 3: Sustitución de red de drenajes y red de agua potable area a romper y luego a reparar acá se terminará

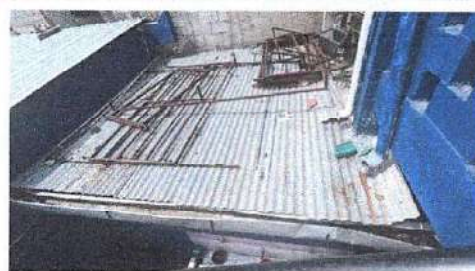
FOTO 6: Canal a Reparar

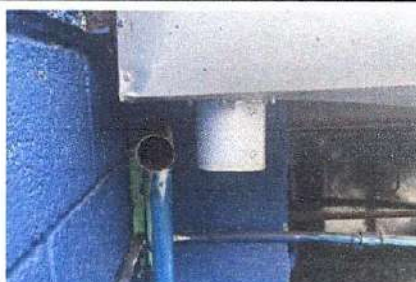
Foto1: Bajada de agua a reparar

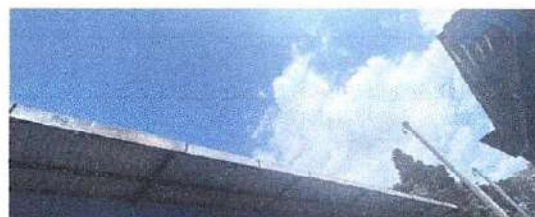
Foto 2: Canal a Reparar en el segundo Nivel de 4to. Y la ludoteca

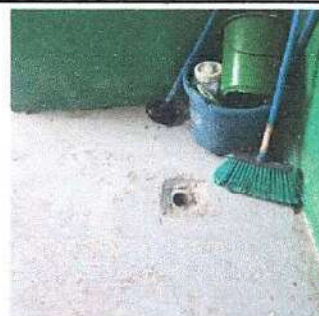
Foto 4: Reparación de Rejilla

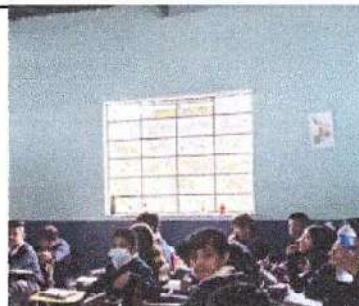
Foto 4: Ventanas a reparar de 6to. N0.1
