UACIÓN DEFICIENCIAS DETERMINAD

| NOMBRE DEL ESTABLECIMIENTO: | INEBE JM, Licda. Maria Magdalena Ponce de Veliz | DIRECCIÓN DEL ESTABLECIMIENTO: | 10ma. Avenida 9-04 Colonia Nueva Mtserrat Zona 3 |
| CÓDIGO DEL ESTABLECIMIENTO: | 01-08-1686-45 | FECHA: | 17 de octubre 2025 |

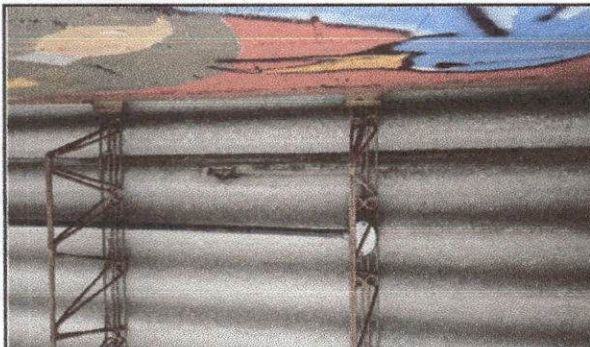
cambio de techo por filtración de agua, reforzamiento de estructura metálica e iluminación completa.

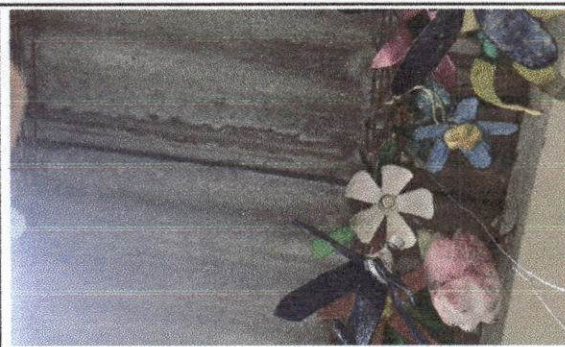
cambio de techo por filtración de agua, reforzamiento de estructura metálica e iluminación completa.

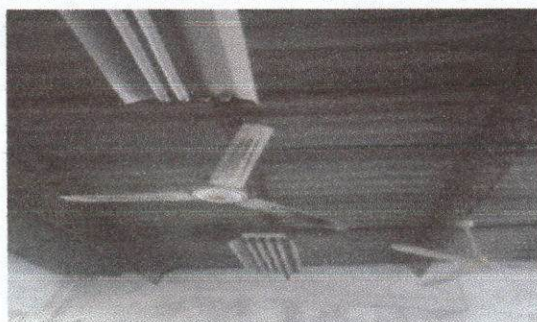
cambio de techo por filtración de agua, reforzamiento de estructura metálica e iluminación completa.

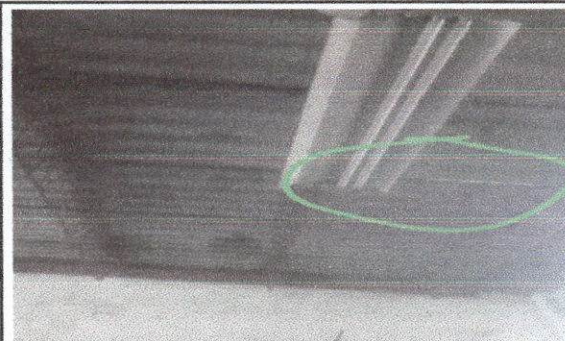
cambio de techo por filtración de agua, reforzamiento de estructura metálica e iluminación completa.

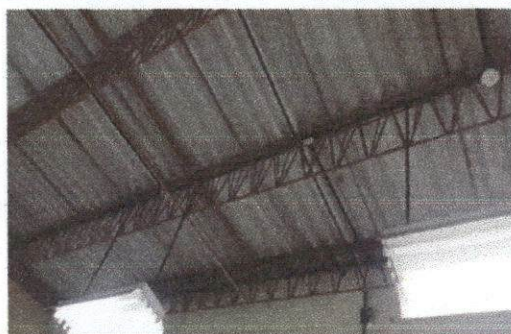
Cambio de lámina de duralita por lámina alucin calibre 26 legítima.

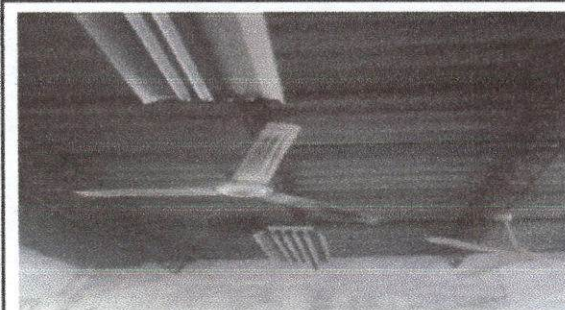
Cambio de lámina de duralita por lámina alucin calibre 26 legítima.
