REGISTRO FOTOGRÁFICO  
PROGRAMA DE MANTENIMIENTO DE EDIFICIOS ESCOLARES PÚBLICOS

| NOMBRE DEL ESTABLECIMIENTO: | Instituto Nacional de Educación Básica Experimental Con Orientación Ocupacional Simón Bolívar JM: | DIRECCIÓN DEL ESTABLECIMIENTO: | 8ava Av. 18-58 zona 5 de Mixco Colonia Primero de Julio |
| CÓDIGO DEL ESTABLECIMIENTO: | 01-08-1688-45 | FECHA: | 11 de septiembre de 2025 |

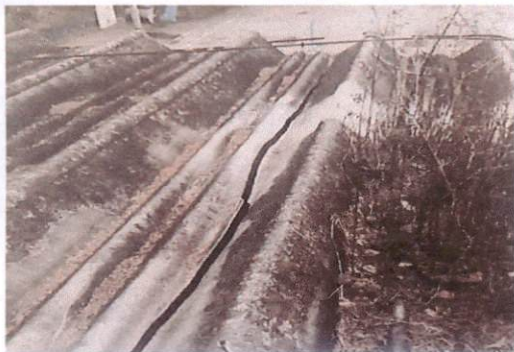
Foto 1: La durelita cumple este año 55 años y se ha producido grietas por donde la lluvia entra a los ambientes, además el polvillo que produce esta dentro de los materiales cancerígenos. Se cambiara por lamina de zinc

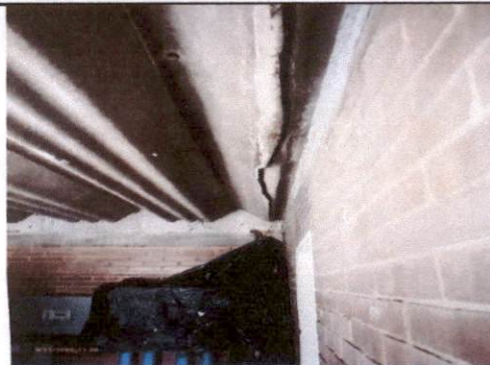
Foto 2: las goteras son mayores principalmente es el area de controles electricos de la acometida que surte al establecimiento, por lo tanto se cambiará por estructura metálica y lamina de zinc troquelada. Total 117 metros cuadrados

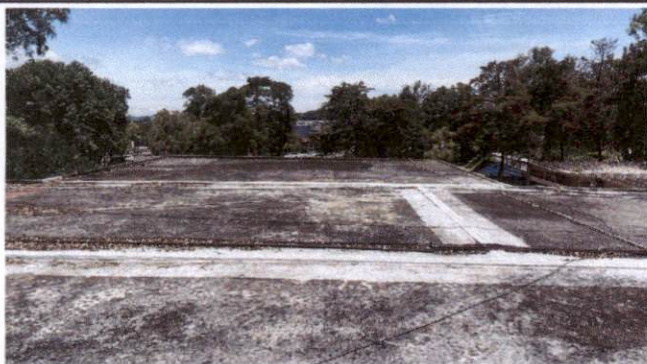
Foto 3: cuando construyeron el establecimiento instalaron un techo compuesto por secciones de loza que a cierto tiempo necesitan ser impermeabilizadas las juntas.

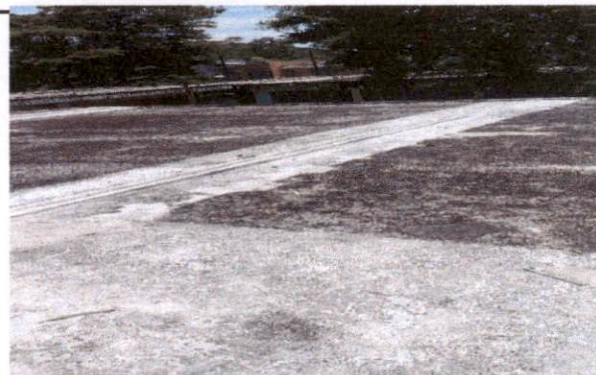
Foto 4: Las juntas del tercer pabelosn vas a lo largo de la sección de los ambientes y por aquí se filtra la lluvia.

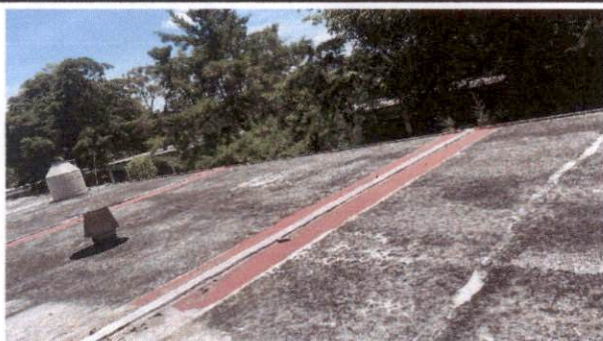
Foto 5: las secciones son varias totalizan 230 metros

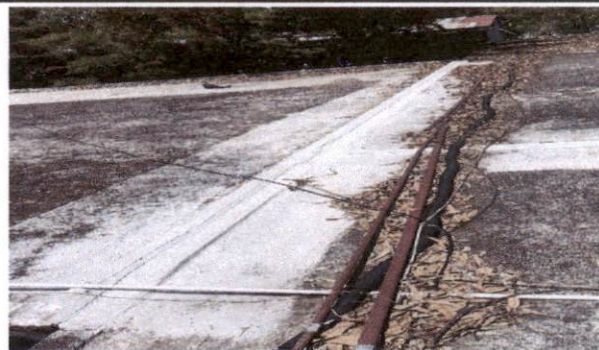
Foto 6: sección de loza a impermeabilizar
