SITUACIÓN DEFICIENCIAS DETERMINADAS

| NOMBRE DEL ESTABLECIMIENTO: | Escuela Nacional de Formación Secretarial No.3 JV | DIRECCIÓN DEL ESTABLECIMIENTO: | 10a. Ave. Y 10a. Calle Colonia Nueva Montserrat Zona 3 de Mixco. |
| CÓDIGO DEL ESTABLECIMIENTO: | 01-08-1723-46 | FECHA: | 4/09/2025 |

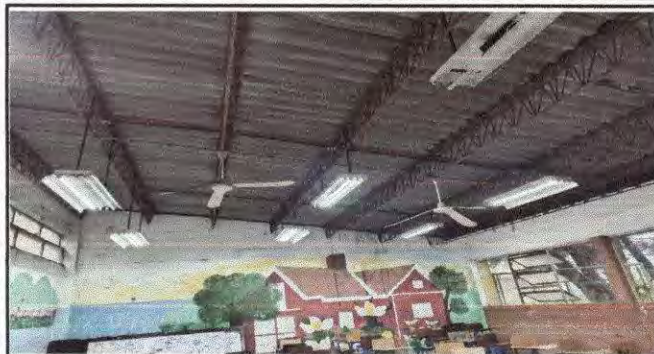
Foto1: Salón 1 cambio de 11 laminas duralita quebradas y rajadas.

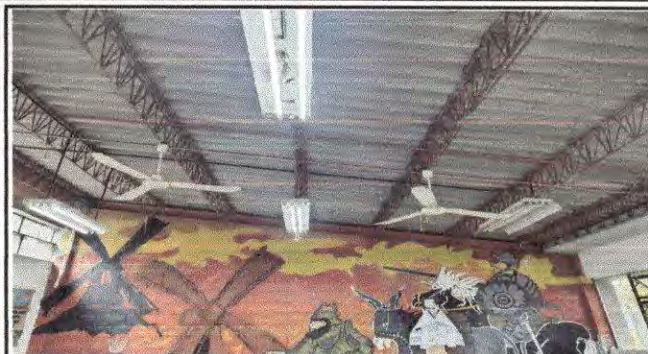
Foto 2: Salón 2 cambio de 1 lamina duralita, humedad y filtración de canales.

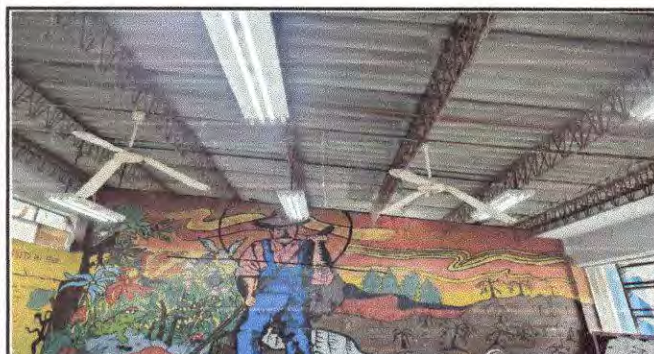
Foto 3: Salón 3 cambio de 3 laminas duralita quebradas y rajadas.

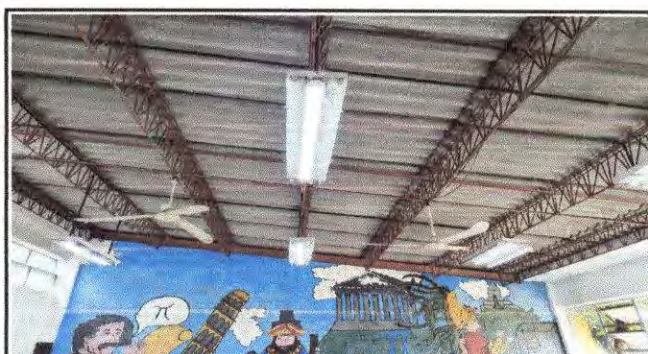
Foto 4: Salón 4 cambio de 3 laminas duralita quebradas y rajadas.

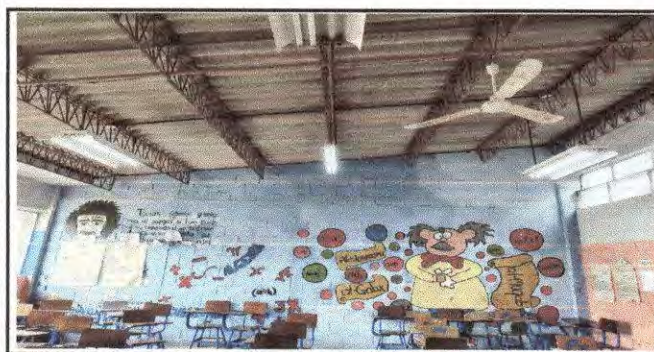
Foto 5: Salón 5 solo mantenimiento de canales

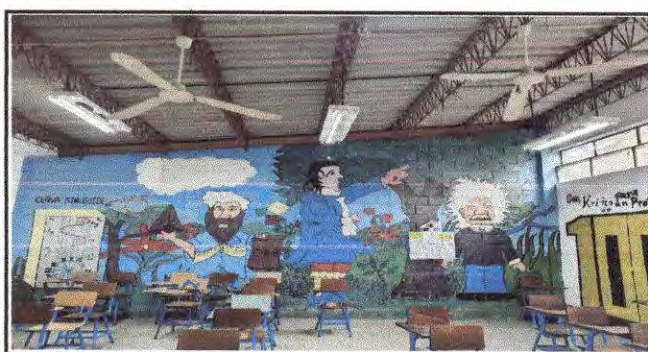
Foto 6: Salón 6 cambio de 1 lamina y mantenimiento de canales

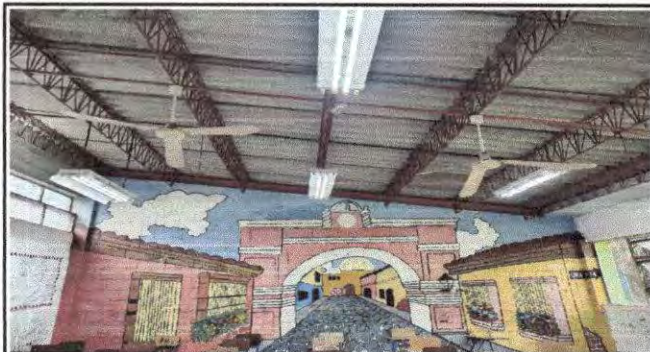
Foto7: Salón 7 solo sellado en inicio de láminas y mantenimiento de canales

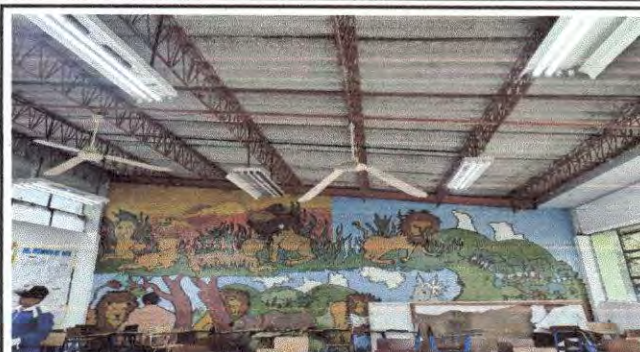
Foto 8: Salón 8 cambio de 4 láminas y mantenimiento de canales

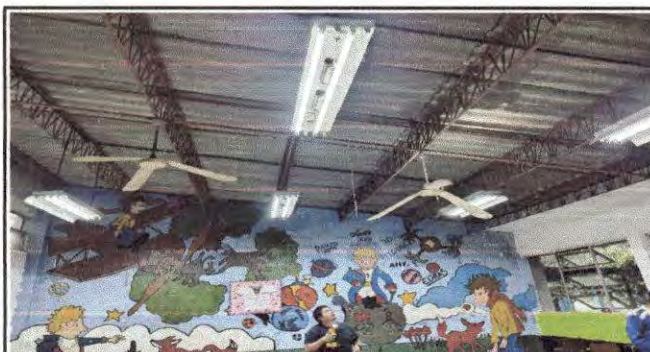
Foto 9: Salón 9 no hay cambio de láminas, solo mantenimiento de canales

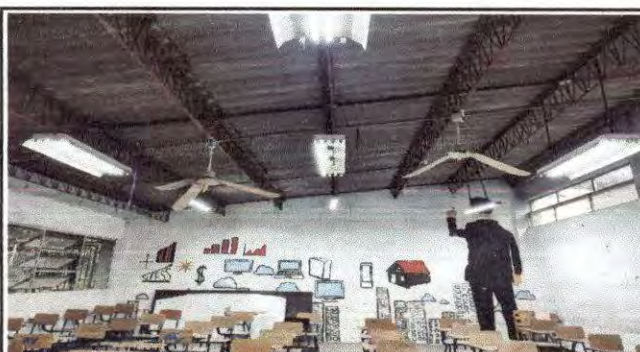
Foto 10: Salón 10 cambio de 3 láminas, relleno en tornillos y mantenimiento de canales

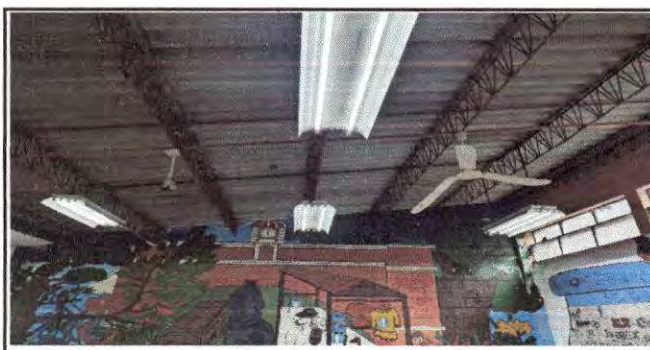
Foto 11: Salón 6to. Secretariado Bil. A, cambio de 4 láminas y mantenimiento de canales

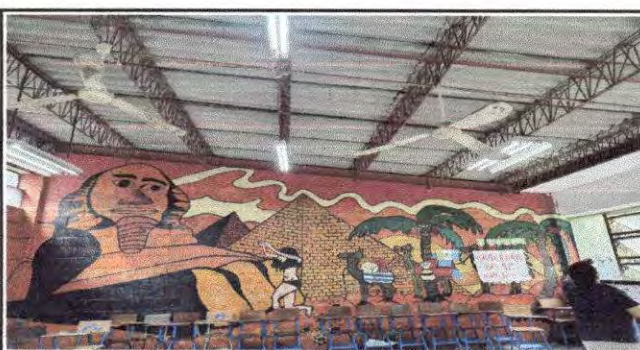
Foto 12: Salón 6to. Secretariado Bil. B, cambio de 4 láminas y mantenimiento de canales

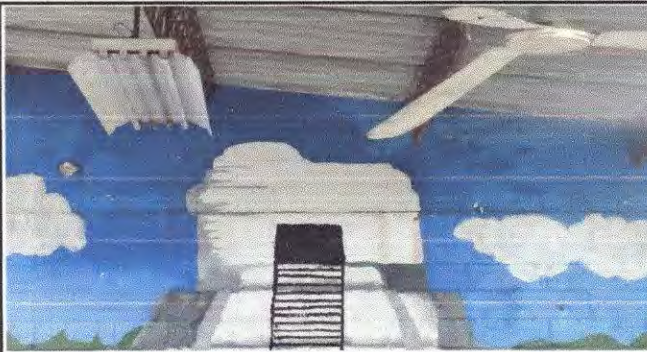
Foto 13: Salón 6to. Secretariado Bil. C, cambio de 2 láminas y mantenimiento de canales

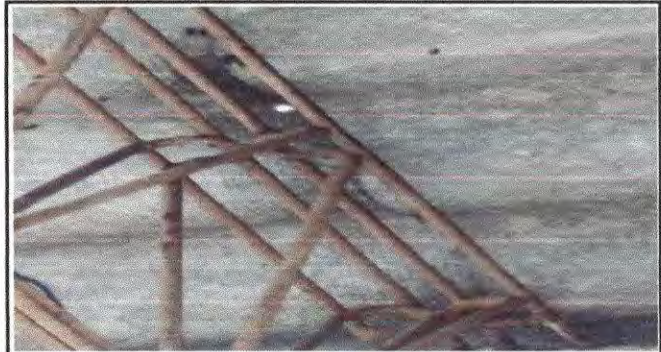
Foto 14: Salón 5to. Secretariado Of. A, cambio de 2 láminas y mantenimiento de canales

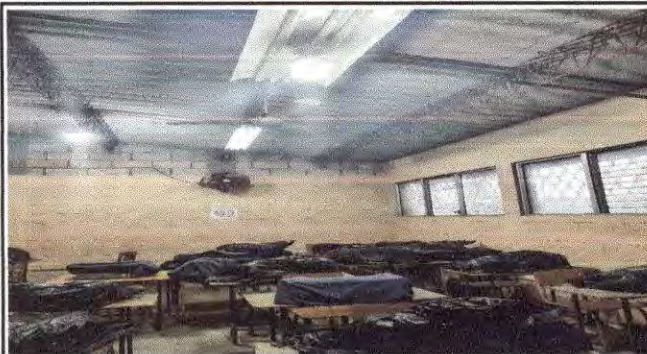
Foto 15: Salón de Práctica, cambio de 3 láminas y mantenimiento de canales

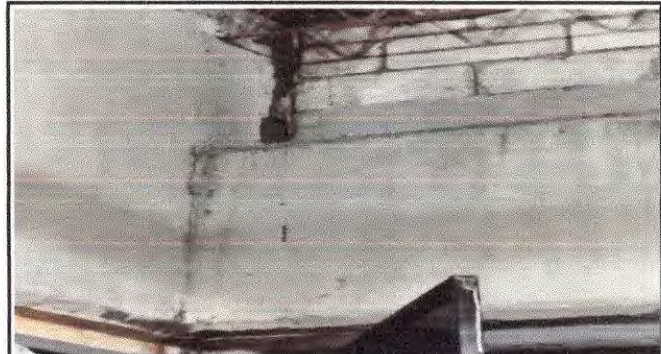
Foto 16: Salón de Práctica, reparación filtración vértice sobre la puerta

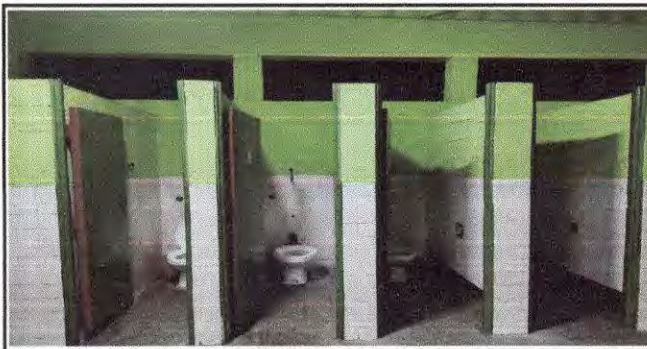
Foto 17: Baño de señoritas mantenimiento y reparación

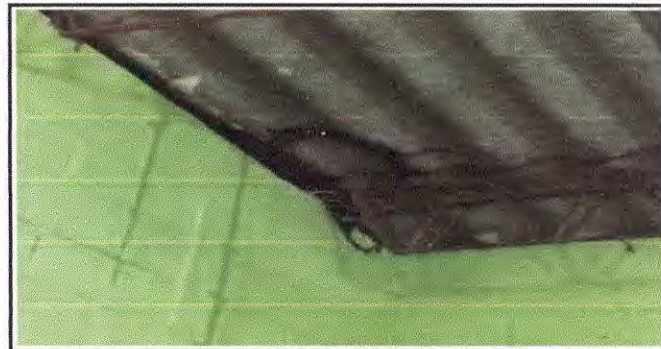
Foto 18: Baño de señoritas cambio de láminas quebradas

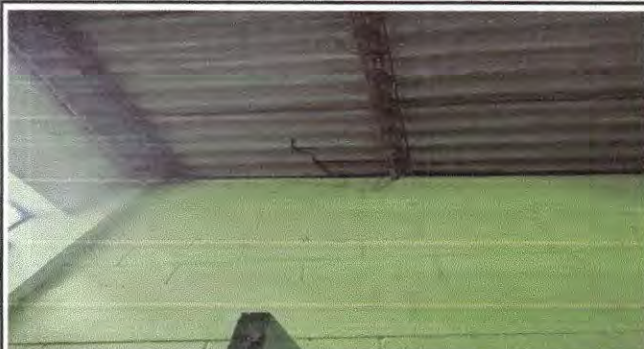
Foto 19: Baño de señoritas cambio de láminas quebradas

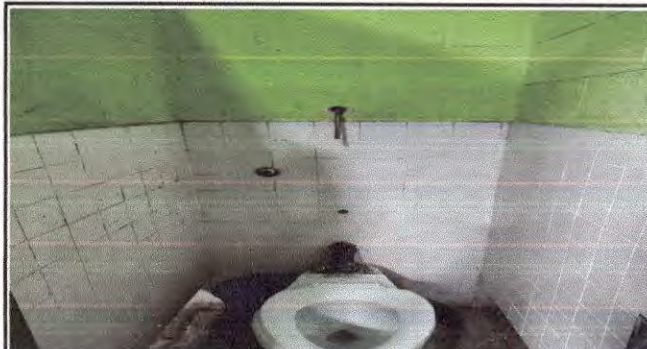
Foto 20: Baño de varones mantenimiento y reparación

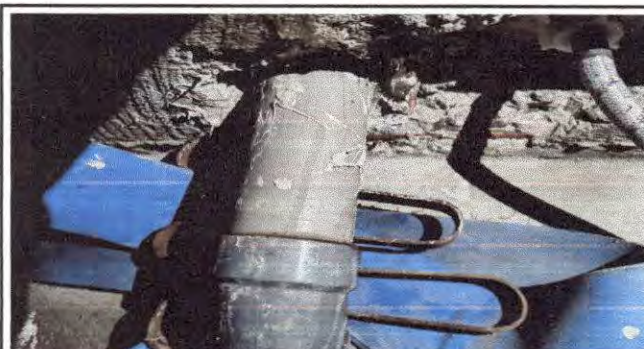
Foto 21: Baño de varones mantenimiento y reparación de tuberías

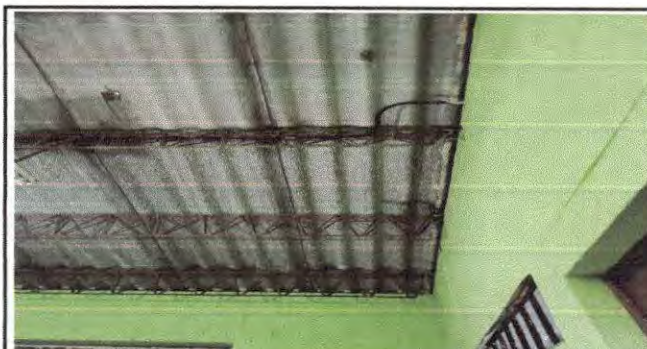
Foto 22: Baño de varones cambio de láminas quebradas

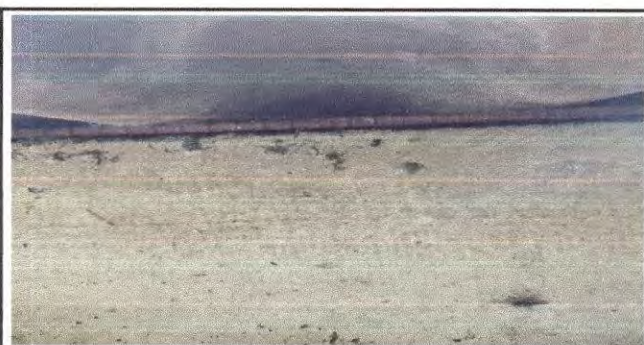
Foto 23: Filtración en laminas en las orillas del lado adentro, mantenimiento para lámina galvanizada para capotas.

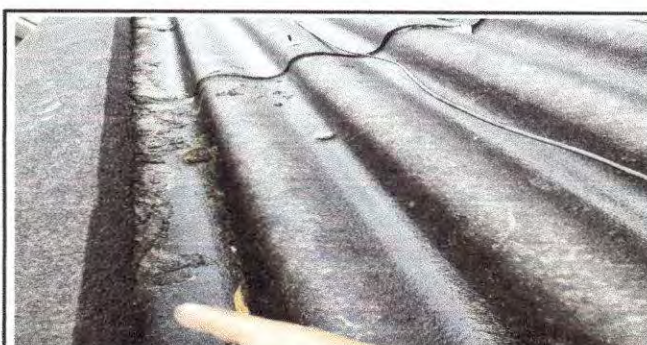
Foto 24: Filtración en laminas en las orillas de lado afuera, mantenimiento para lámina galvanizada para capotas.
