UACIÓN DEFICIENCIAS DETERMINAD

| NOMBRE DEL ESTABLECIMIENT | Escuela Oficial Urbana Mixta No.34 20 de octubre J.V. | DIRECCIÓN DEL ESTABLECIMIENTO | 1calle 0-144 Lomas de Portugal zona 1 Mixco |
| ESTABLECIMIENT O: | 01-08-4120-43 | FECHA: | 18 de octubre 2025 |

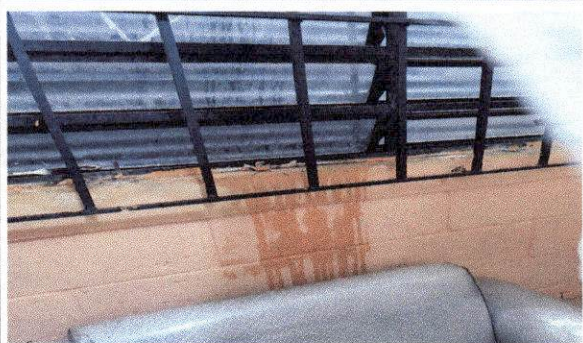
FOTO 1. ventanas sin poderse cerrar ni abrir en algunas aulas se entra el agua .Modulo A

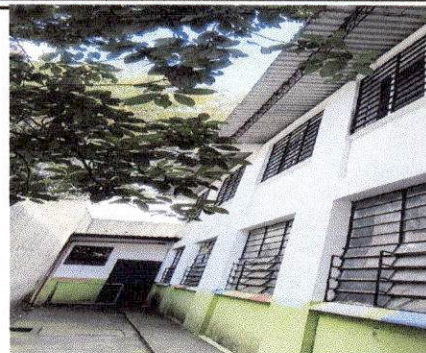
FOTO 2. Ventanas que no pueden cerrarse falta de vidrios se entran serpientes y ratones

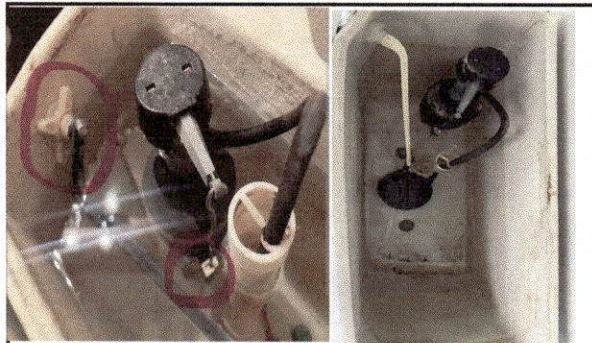
FOTO 3. piezas quebradas de 3 sanitario modulo B

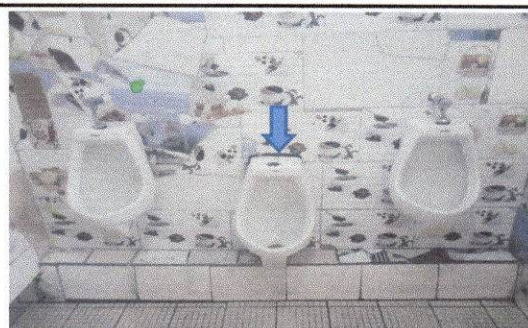
FOTO 4. Reposicion de llave push de migitorio modulo B

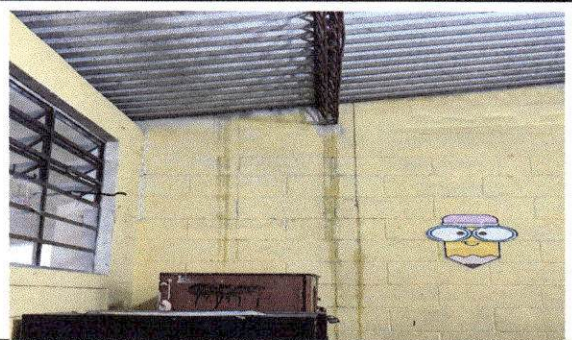
FOTO 5. Entrada de agua en la lamina

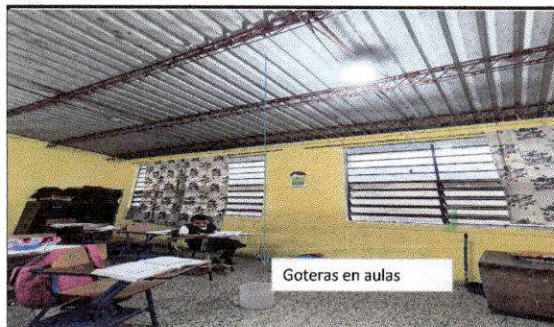
FOTO 6. Goteras en el techo de las aulas y pasillos

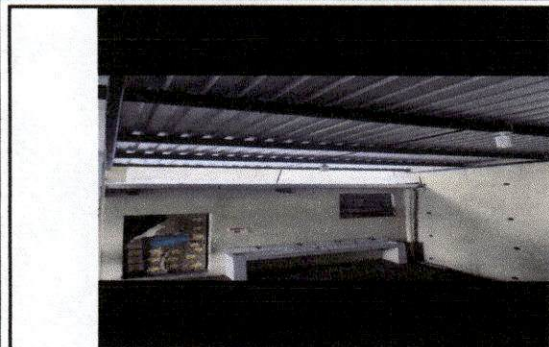
FOTO 7. Reemplazo de lámina de policarbonato para evitar ingreso de agua y que aclare el lugar

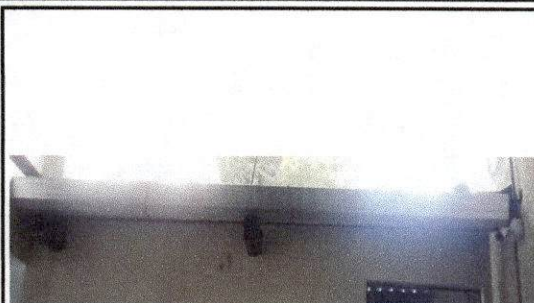
FOTO 8. Reemplazo de canal por uno mas grande que no rebalse el agua y no se doble con el peso

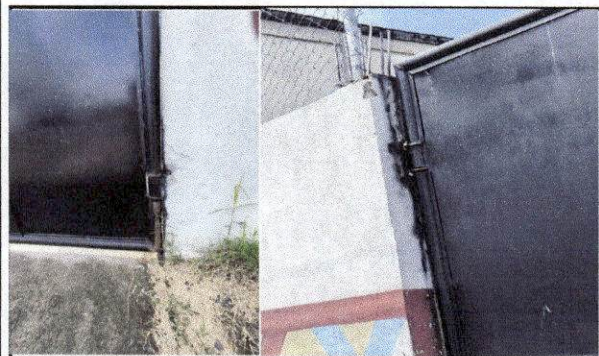
FOTO 9. visagras ,marco dañado y lamina torcida y dañada

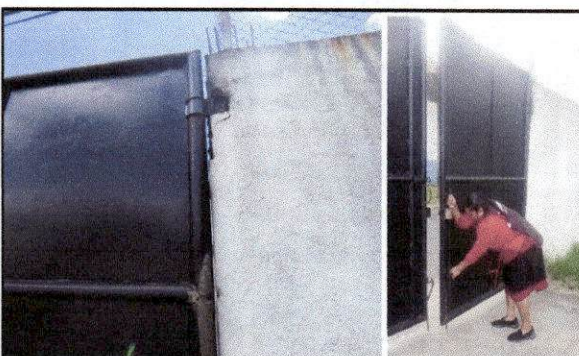
FOTO 10. Porton con visagras rotas y marco torcido doblado por un camion que imposibilita abrirlo en caso de emergencia.

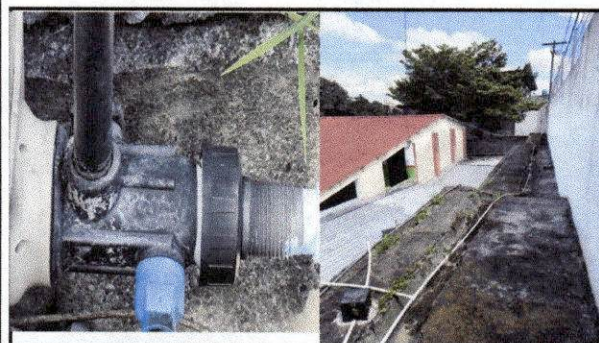
FOTO 11. Nesecita limpieza y mantenimiento el deposito del modulo 1

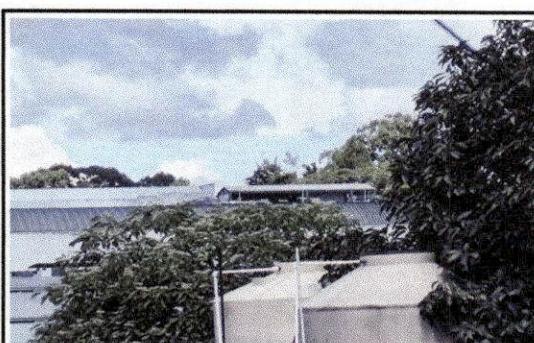
FOTO 12. Nesecitan limpieza y mantenimiento los 2 depositos de modulo 2

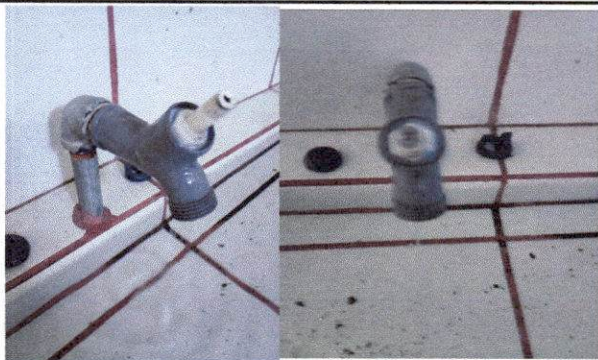
FOTO 13. sustituir 2 chorros quebrados de pileta.

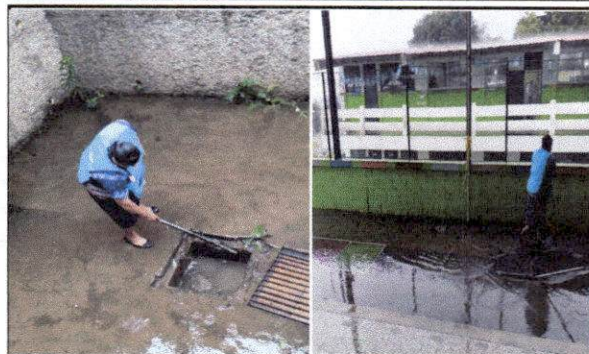
FOTO 14. Limpiar reposadera y canales del modulo a y b

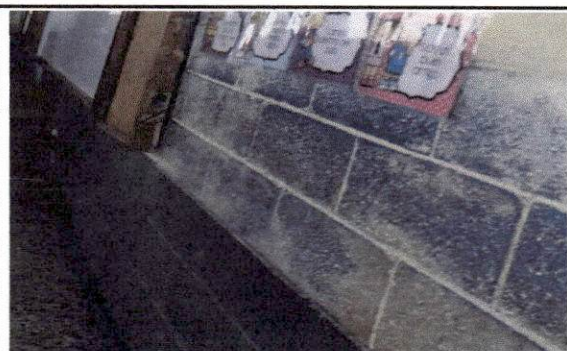
FOTO 15. Aula del modulo B con necesidad de pintura

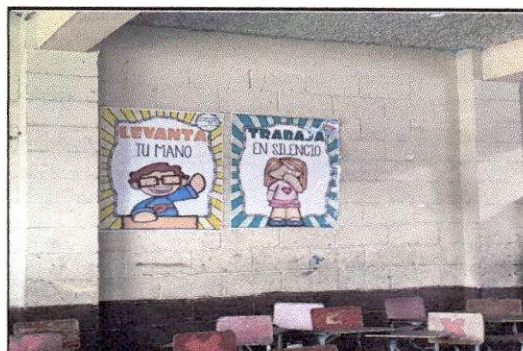
FOTO 16. Aula del modulo A con necesidad de pintura

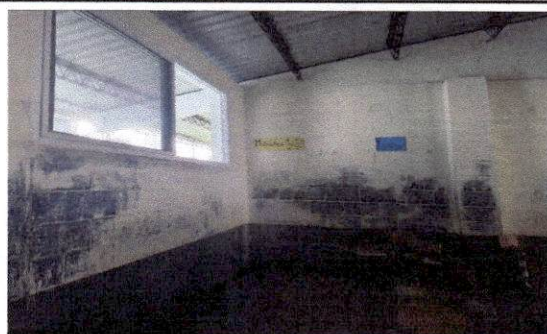
FOTO 17. Pared del aula del modulo A presenta suciedad acumulada y desgaste de pintura

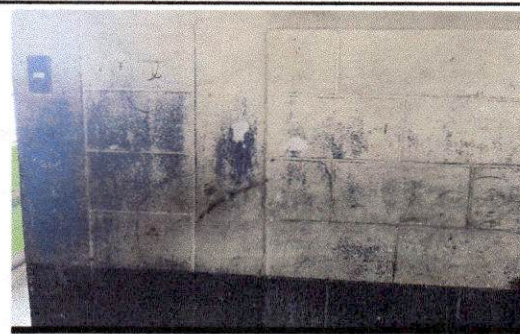
FOTO 18. aula con necesidad de pintura para mejorar condiciones higienicas

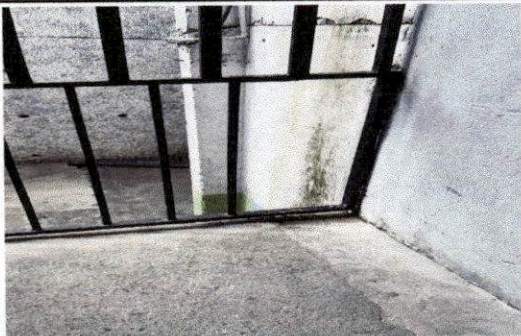
FOTO 19. Sustrución de 2 barotes de baranda del mudulo 1

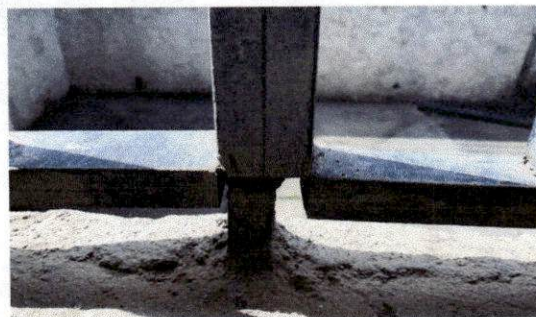
FOTO 20. asegurar y sustituir barrote de baranda del mudulo 1
