SITUACIÓN DEFICIENCIAS DETERMINADAS:

| NOMBRE DEL ESTABLECIMIENTO: | ESCUELA OFICIAL RURAL MIXTA LO DE FUENTES | DIRECCIÓN DEL ESTABLECIMIENTO: | 13 CALLE 12-11 ALDEA LO DE FUENTES, ZONA 11 |
| CÓDIGO DEL ESTABLECIMIENTO: | 01-08-6047-43 | FECHA: | 16/10/2025 |

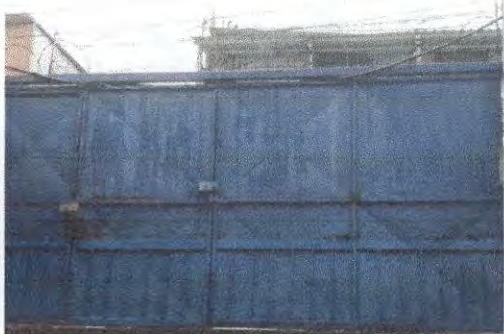
Foto 1: portón en malas condiciones, chapas dañadas

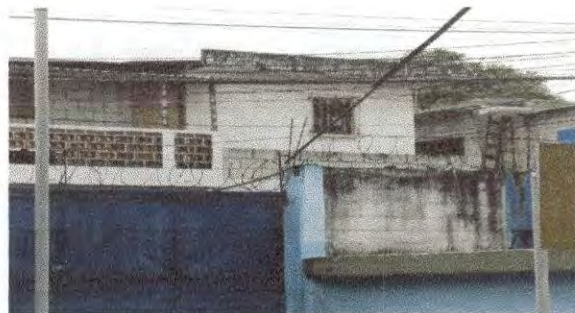
Foto 2: razón de seguridad perimetral en malas condiciones, tirado hacia afuera, soportes no colocados.

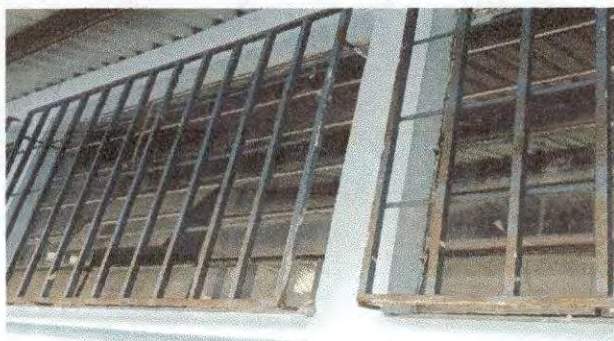
Foto 3: balcones en malas condiciones, ya no se encuentran unidos directo a la pared

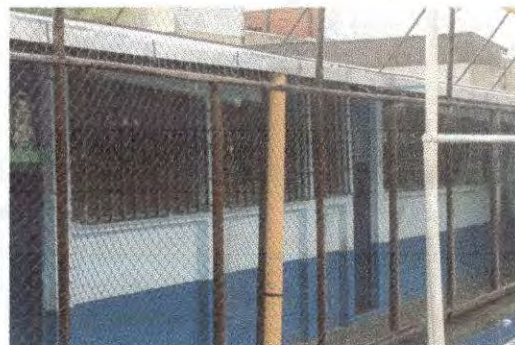
Foto 4: Malla de resguardo al módulo B deteriorada, tubos oxidados y partes quebradas

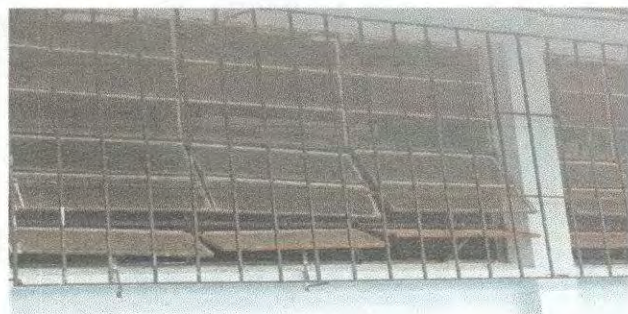
Foto 5: ventanas en malas condiciones, vidrios que no se pueden abrir, no permiten el ingreso de viento

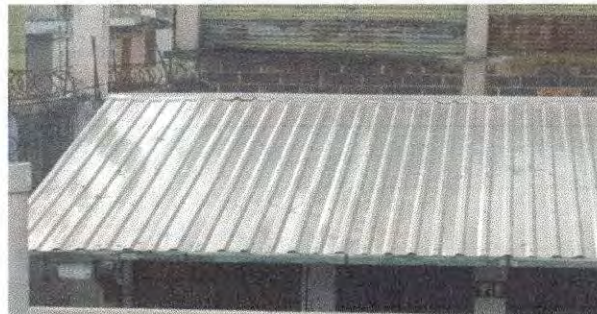
Foto 6: Techos con laminas cortadas, goteras y mal colocadas el agua se filtra entre las uniones
