SITUACIÓN DEFICIENCIAS DETERMINADAS

| NOMBRE DEL ESTABLECIMIENTO: | EORM Lo de Bran II JM | DIRECCIÓN DEL ESTABLECIMIENTO: | 54 calle 14-15 Lo de Bran II zona 6 de Mixco |
| CÓDIGO DEL ESTABLECIMIENTO: | 01-08-7131- 43 | FECHA: | 11/09/2025 |

REGISTRO FOTOGRÁFICO  
PROGRAMA DE MANTENIMIENTO DE EDIFICIOS ESCOLARES PÚBLICOS

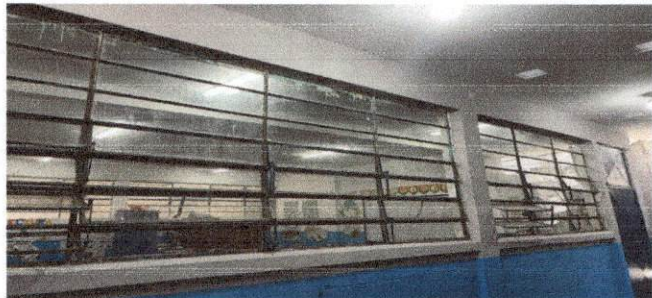
Foto1: Cambio de ventanas frontales de los salones 3,6 y 7 identificadas en el croquis debido a oxidación, mala ventilación.

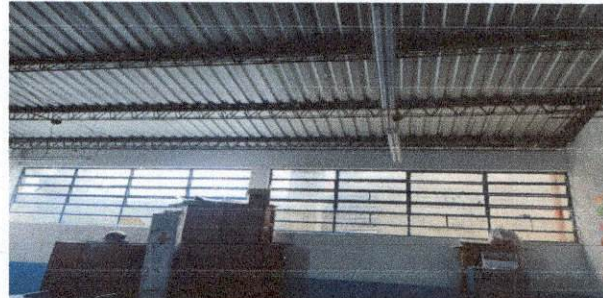
Foto 2: Cambio de ventanas laterales de los salones 3,6 y 7 identificadas en el croquis debido a oxidación y mala ventilación.

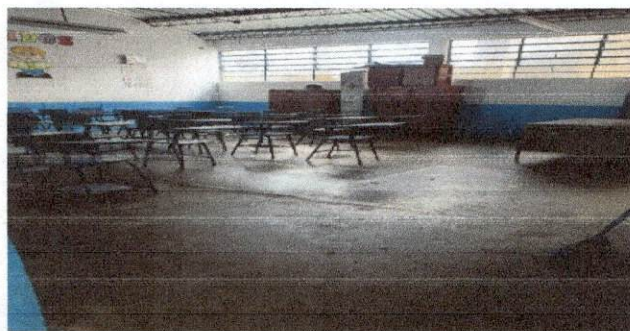
Foto 3: Cambio de piso de cemento a piso cerámico debido a que esta deteriorado .

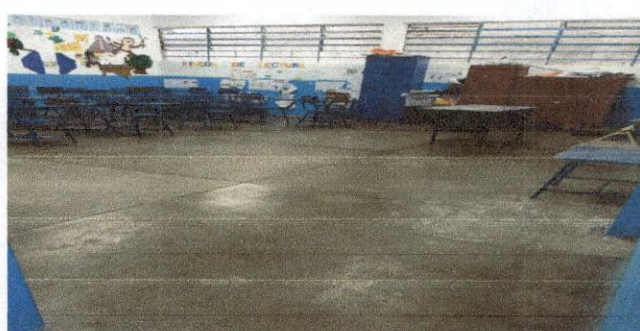
Foto 4: Cambio de piso de cemento a piso cerámico debido a que esta deteriorado .

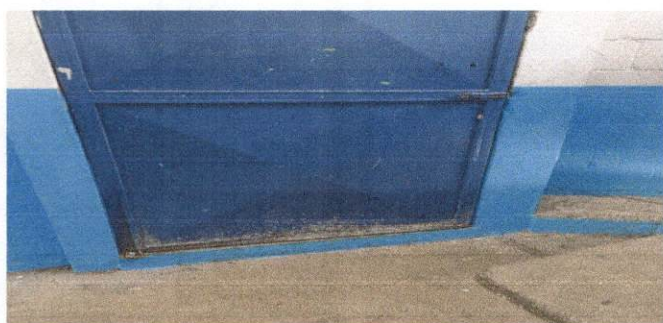
Foto 5: Mantenimiento a puerta de metal por deterioro por oxidación en la parte de abajo . Salones 3,6,7 y sanitario de niños.

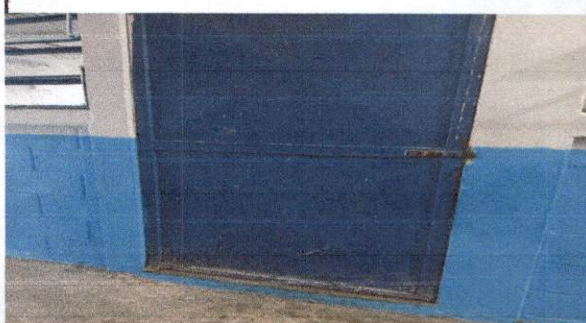
Foto 6: Mantenimiento a puerta de metal por deterioro por oxidación en la parte de abajo . Salones 3,6,7 y sanitario de niños.

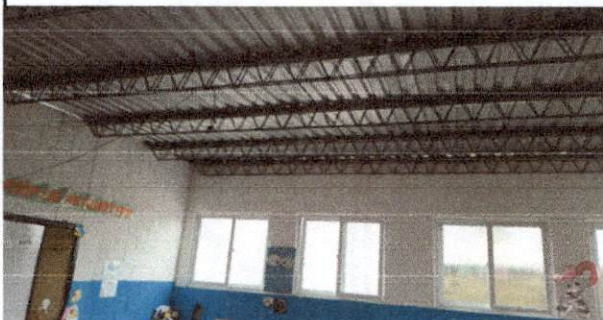
Foto1: Salón 8 Instalacion de cableado eléctrico , plafoneras tomacorrientes y apagadores ya que no cuenta actualmente con instalacion electrica. Segundo nivel

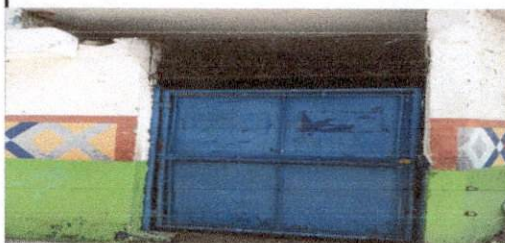
Foto 2. Reparacion y mntenimiento de puerta de entrada principal-

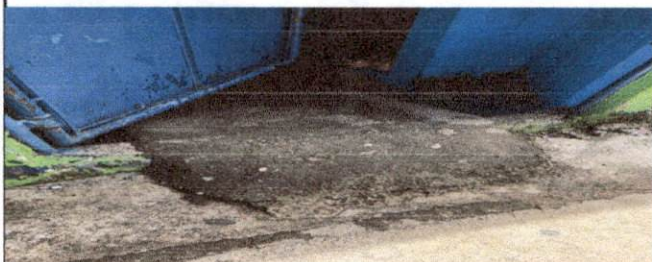
Foto 3: Mejoramiento de rampa de acceso.

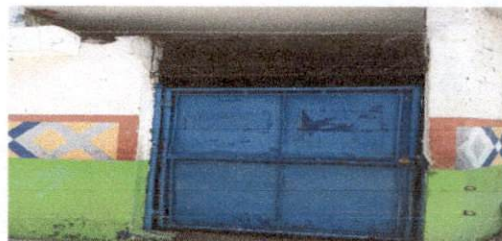
Foto 4: Colocacion de baranda de metal sobre la puerta para seguridad del establecimiento.

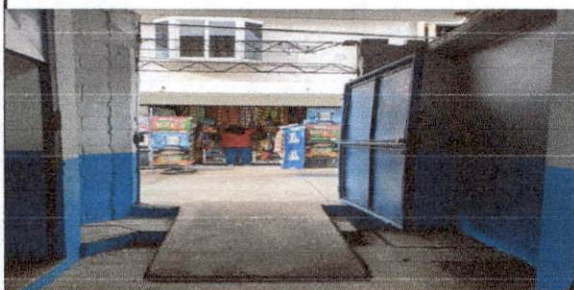
Foto 5: Mejoramiento de rampa de acceso al establecimiento
