SITUACIÓN DEFICIENCIAS DETERMINADAS

| NOMBRE DEL ESTABLECIMIENTO: | INEB | DIRECCIÓN DEL ESTABLECIMIENTO: | SECTOR II, FRENTE A SALÓN COMUNAL, ALDEA CHILL |
| CÓDIGO DEL ESTABLECIMIENTO: | 01-09-0012-45 | FECHA: | 19/02/2025 |

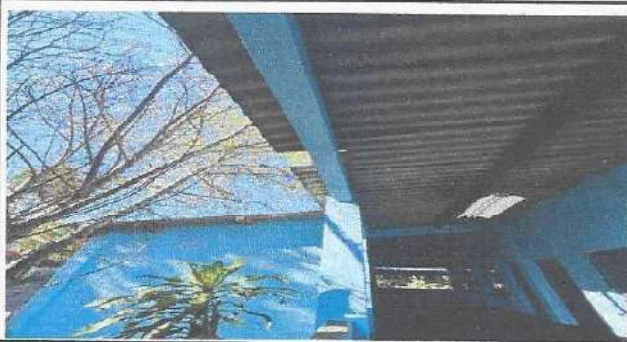
Foto 1: Lámina de duralita con más de 15 años de instalada, ya esta quebrada. Pasillo del segundo nivel.

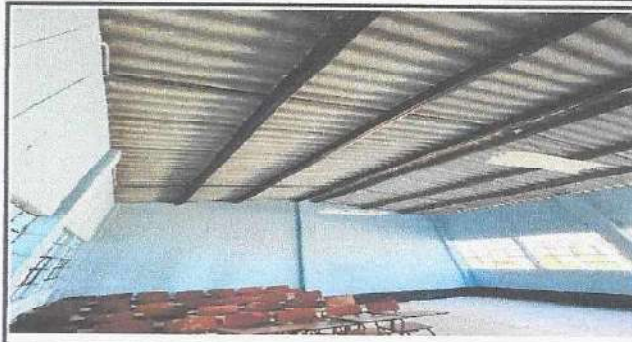
Foto 2: Lámina de duralita en salones de clase del segundo nivel ya con goteras.

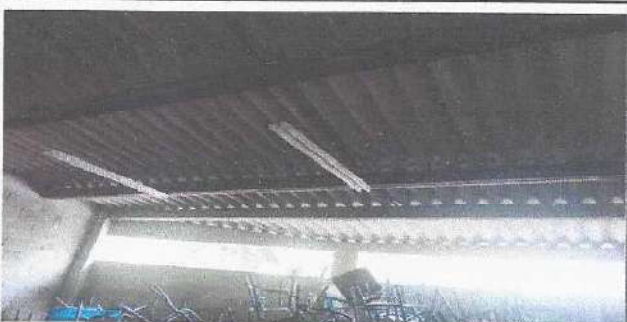
Foto 3: Lámina de duralita en salones de clase del segundo nivel

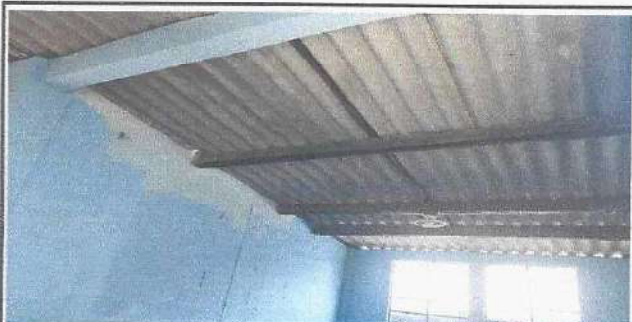
Foto 4: Lámina de duralita en pasillos del segundo nivel con perforaciones

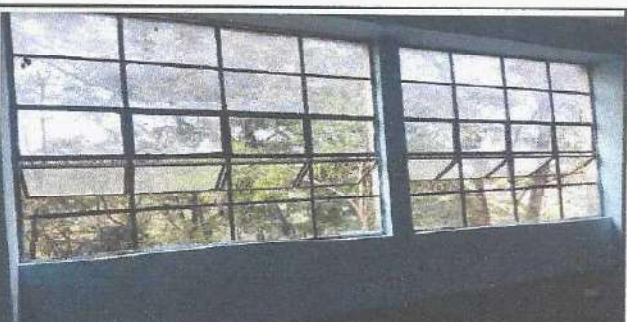
Foto 5: Ventanas de los salones, estructura completamente oxidada por lo que no pueden cerrarse

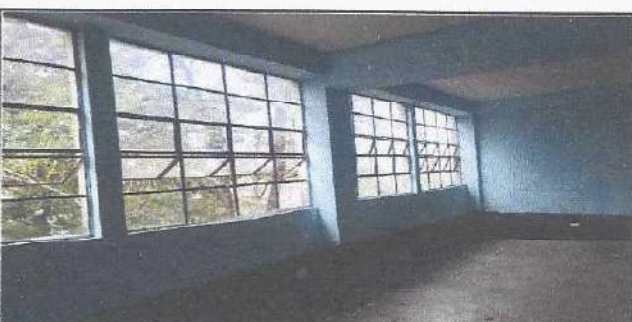
Foto 6: Ventanas con vidrios faltantes por oxidación en estructura
