**REGISTRO FOTOGRÁFICO**  
**PROGRAMA DE MANTENIMIENTO DE EDIFICIOS ESCOLARES PÚBLICOS**

| NOMBRE DEL ESTABLECIMIENTO: | ESCUELA OFICIAL RURAL MIXTA MONTE CARMELO | DIRECCIÓN DEL ESTABLECIMIENTO: | COLONIA MONTE CARMELO II ENTRE 4TA Y 5TA CALLE |
| CÓDIGO DEL ESTABLECIMIENTO: | 01-10-0112-43 | FECHA: | 13/02/2025 |

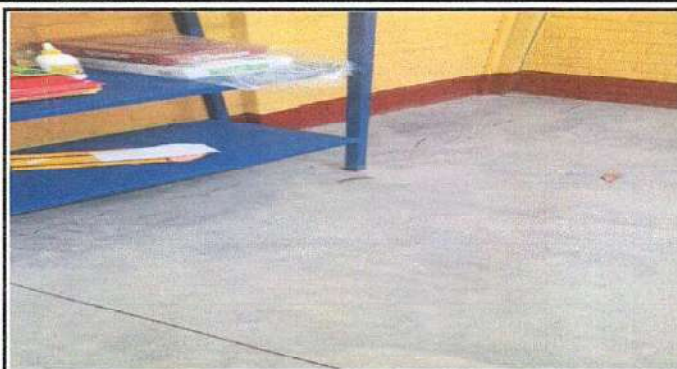
Foto 1: EL SALÓN TIENE UN HUNDIMIENTO A LO LARGO

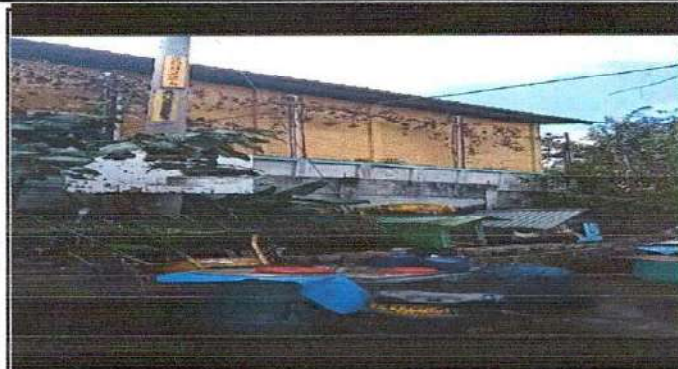
Foto 2: LA PARED DE CONTENCIÓN ESTA VENCIDA PARA AFUERA

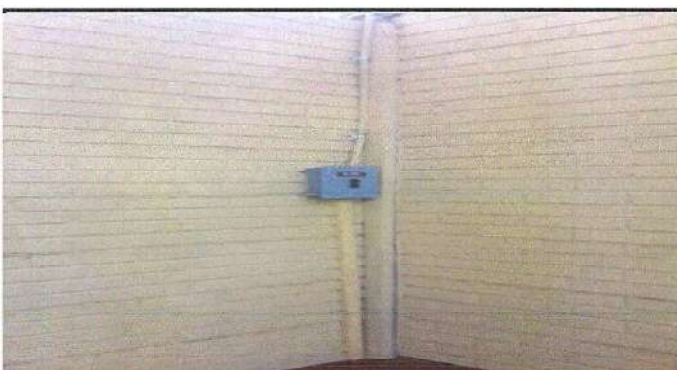
Foto 3: LAS PAREDES SE RAJARON

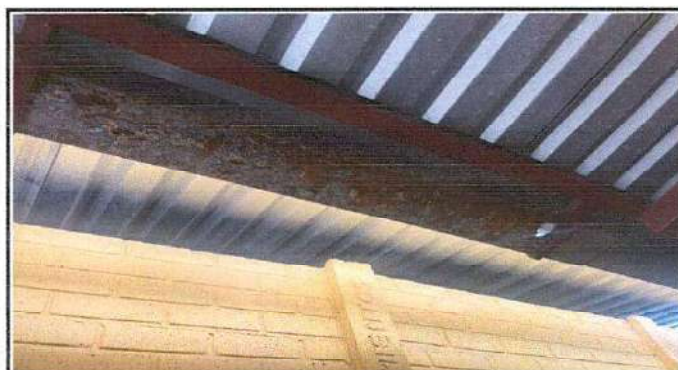
Foto 4: LOS CANALES ESTÁN DETERIORADOS

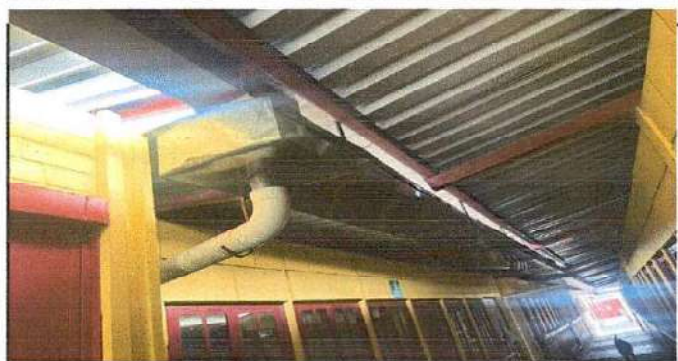
Foto 6: LOS CANALES ESTÁN OXIDADOS Y SE CUELA EL AGUA

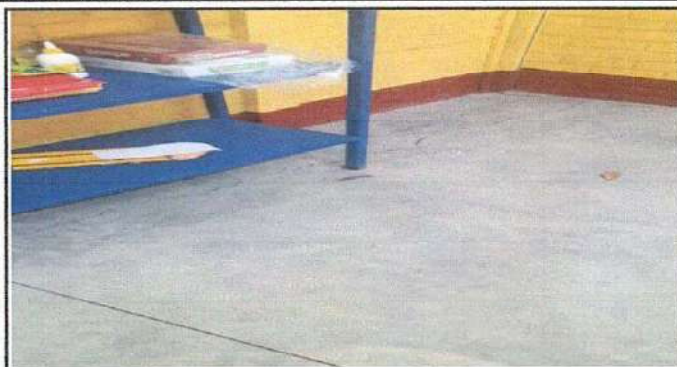
Foto 1: EL SALÓN TIENE UN HUNDIMIENTO A LO LARGO

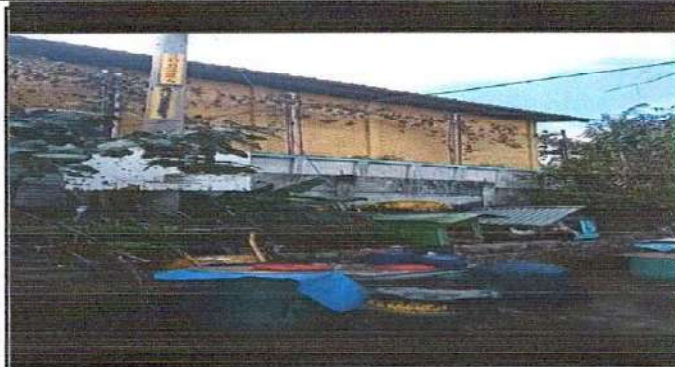
Foto 2: LA PARED DE CONTENCIÓN ESTA VENCIDA PARA AFUERA

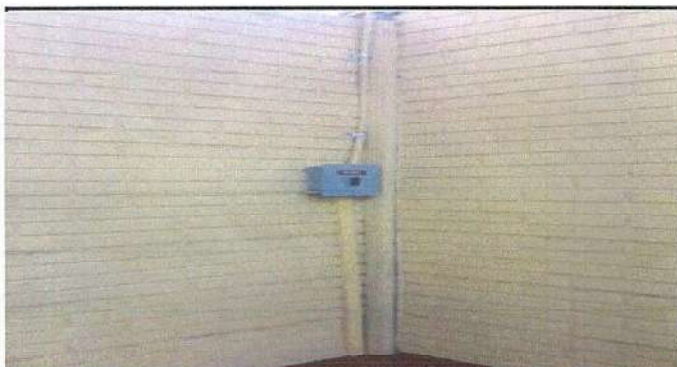
Foto 3: LAS PAREDES SE RAJARON

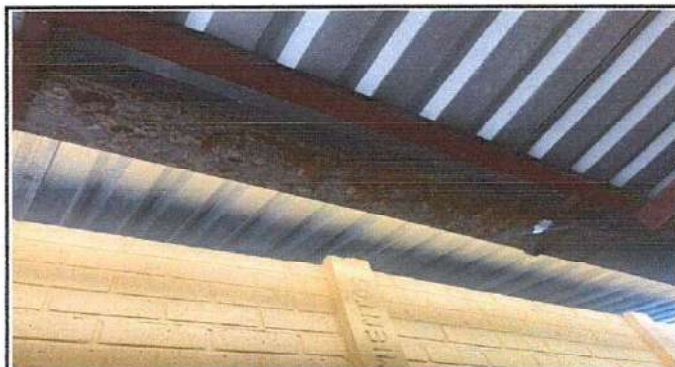
Foto 4: LOS CANALES ESTÁN DETERIORADOS

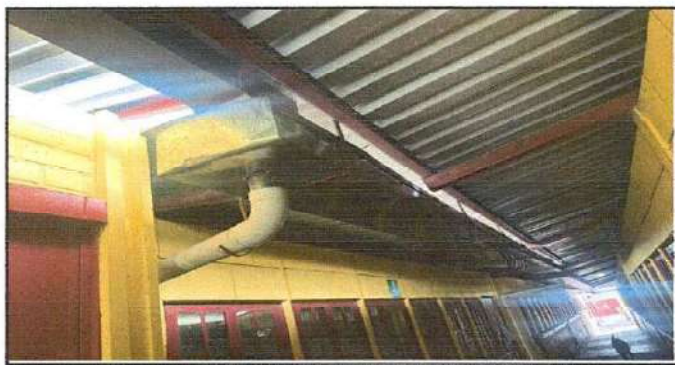
Foto 6: LOS CANALES ESTÁN OXIDADOS Y SE CUELA EL AGUA
