SITUACIÓN DEFICIENCIAS DETERMINADAS

REGISTRO FOTOGRÁFICO  
PROGRAMA DE MANTENIMIENTO DE EDIFICIOS ESCOLARES PÚBLICOS

| NOMBRE DEL ESTABLECIMIENTO: | EORM -REGIONAL- | DIRECCIÓN DEL ESTABLECIMIENTO: | ALDEA COMUNIDAD DE RUIZ |
| CÓDIGO DEL ESTABLECIMIENTO: | 01-10-1812-43 | FECHA: | 3/02/2025 |

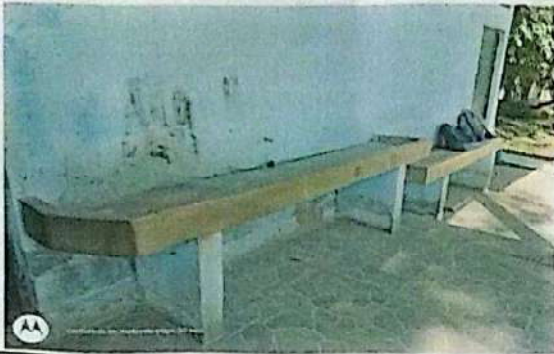
Foto 7: Los lavamanos están elaborados de cemento, los chorros se encuentran deshabilitado debido al mal estado, dificultando el correcto lavado de las manos.

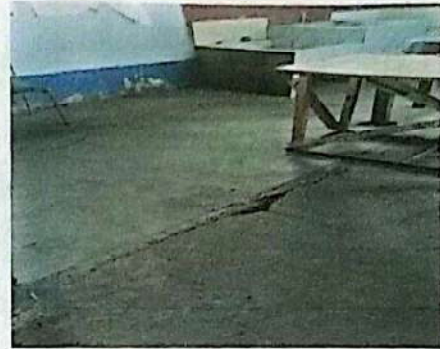
Foto 8: El piso de la cocina es de cemento; se encuentra en mal estado, esto da la pauta a posibles accidentes debido al desnivel y grietas de la misma.

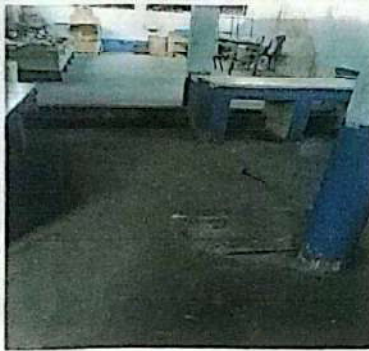
Foto 9: El desgaste del piso de cocina impide que se realice la limpieza a profundidad.

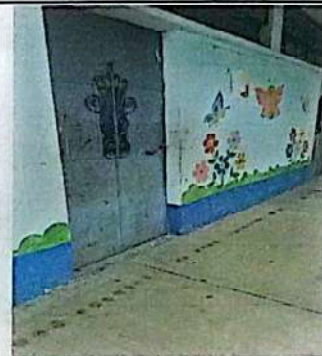
Foto 10: La falta de mantenimiento de las puertas metálicas de los salones de clases, ha provocado que el metal se vaya desgastando paulativamente, acortando su vida útil.

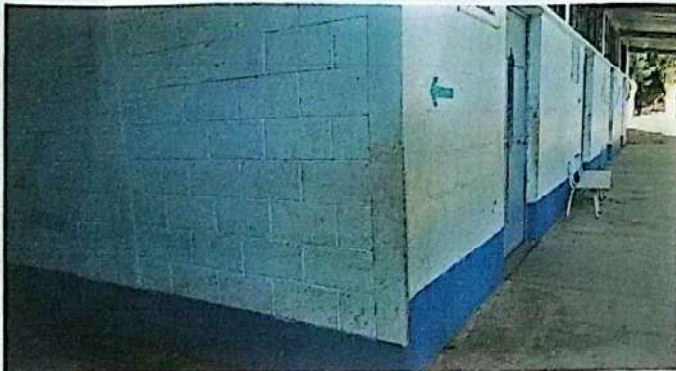
Foto 11: La pintura de las paredes externas de las instalaciones del centro educativo se encuentran sucias y en malas condiciones, provocando incomodidad.

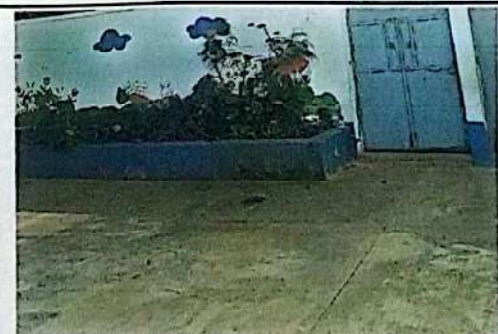
Foto 12: La pintura de los bordes de block que se ubican frente a cada módulo se encuentran en malas condiciones.

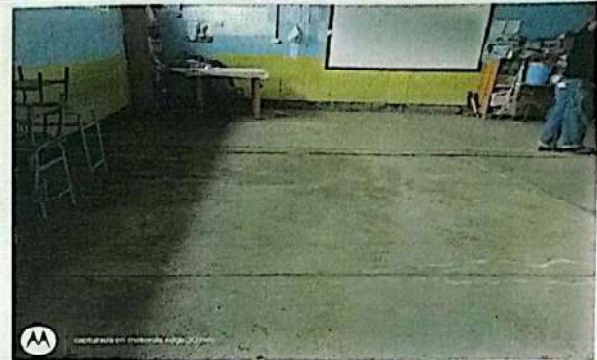
Foto 2: El piso de los salones de clases se encuentran en malas condiciones estas presentan rajaduras.

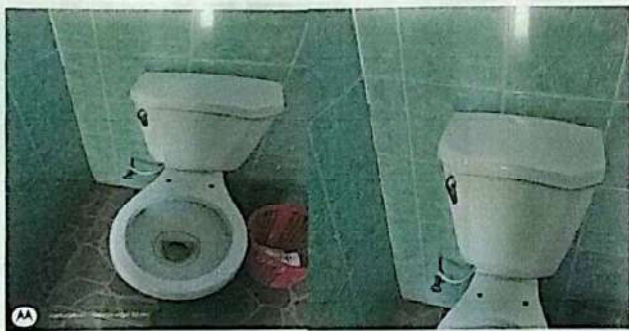
Foto 3: El servicio sanitario para niños y niñas se encuentran en malas condiciones, los sanitarios se encuentran en malas condiciones, no cuenta con agua de forma directa en cada una de ellas.

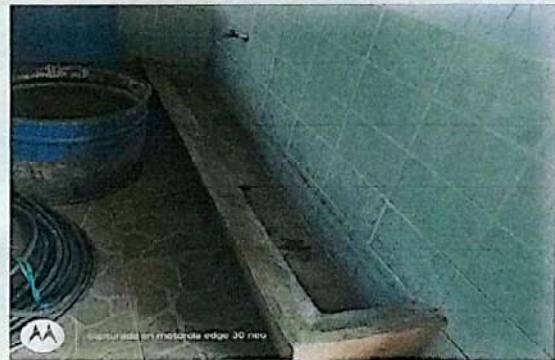
Foto 4: El mingitorio del baño de niños actualmente es de cemento, debido al poco mantenimiento se ha obstruido varias veces el paso del agua.

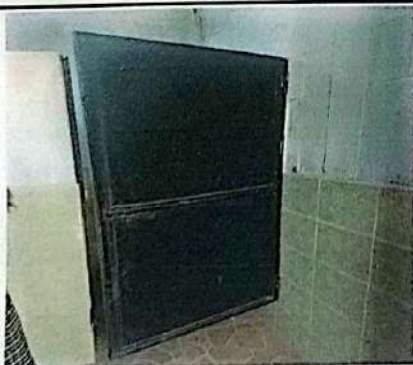
Foto 5: Las puertas metálicas de los sanitarios se encuentran en malas condiciones, presentan desgaste en el metal.

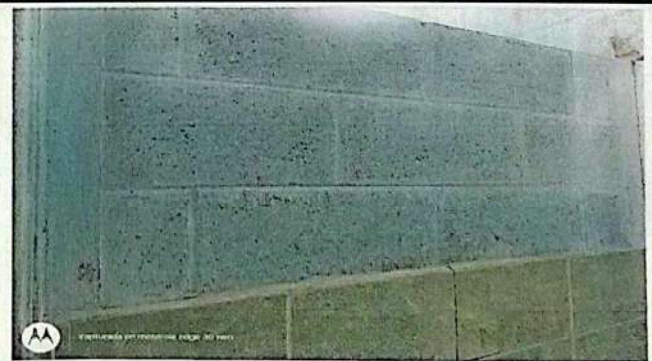
Foto 6: Las paredes internas y externas de los servicios sanitarios se encuentra muy desgastadas, provocando la poca comodidad al ingresar a las instalaciones.
