SITUACIÓN DEFICIENCIAS DETERMINADAS

| NOMBRE DEL ESTABLECIMIENTO: | ESCUELA OFICIAL RURAL MIXTA JM | DIRECCIÓN DEL ESTABLECIMIENTO: | COMUNIDAD EL PILAR II, ALDEA LO DE RAMOS |
| CÓDIGO DEL ESTABLECIMIENTO: | 01-10-1825-43 | FECHA: | 3/03/2025 |

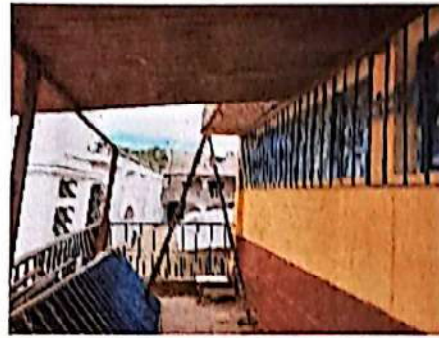
Foto 2: Módulo 2 sustitución de escalera metálica por gradas tipo caracol para subir al huerto escolar.

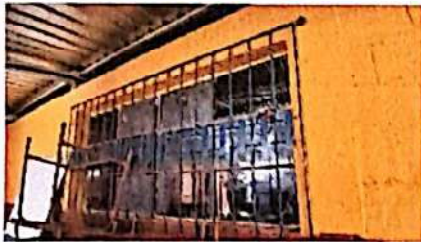
Foto 3: Módulo 2 sustitución de balcón de biblioteca debido a que se encuentran deteriorados.

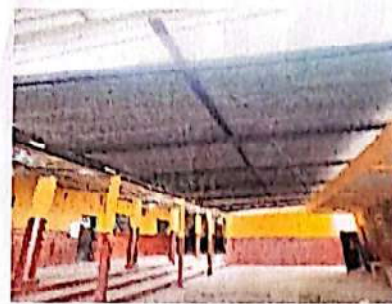
Foto 4: Módulo 2 sustitución de 76m2 cubierta de lámina galvanizada, de patio frente a salones 3, 4, 10 y 9 por lámina troquelada de Aluzinc calibre 26.

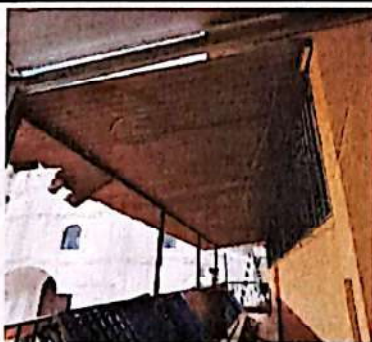
Foto 5: Módulo 2 sustitución de 20 m² de cubierta de lámina galvanizada por lámina troquelada de Aluzinc calibre 26, de una calda de agua de (fachada principal).

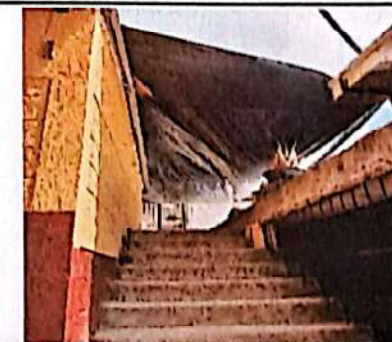
Foto 6: Módulo 4 sustitución de techo de nylon por techo lámina troquelada de dos caldas en el área de sanitarios del establecimiento.

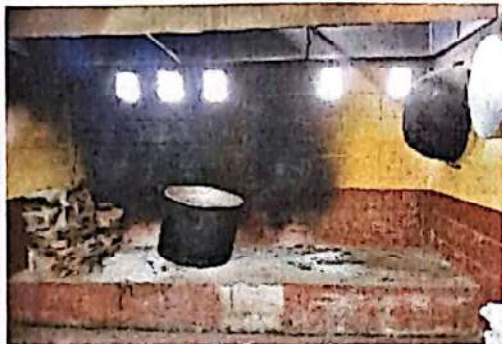
Foto 7: Módulo 2 sustitución de estufa rural por estufas industriales e instalación de tubería de gas para el área de cocina, para agilizar la preparación y cocción de alimentos. Así mismo para evitar la contaminación por el humo.

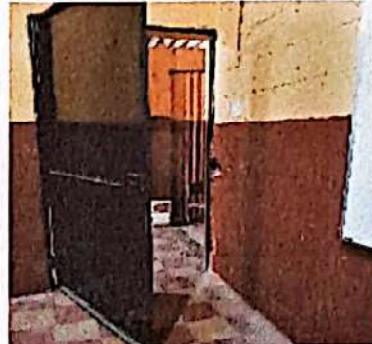
Foto 8: Módulo 3 Reparación de puertas de los salones de clase, debido a que se encuentran en mal estado

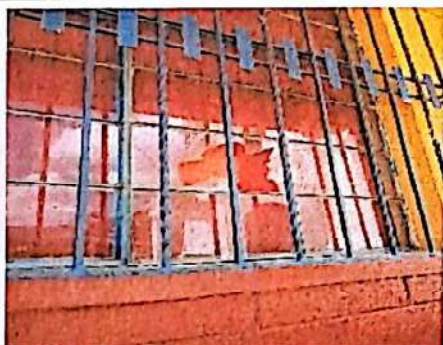
Foto 9: Módulo 1 sustitución de vidrios y ventanas en los salones debido a que se encuentran quebrados. Esto representa peligro para los estudiantes.

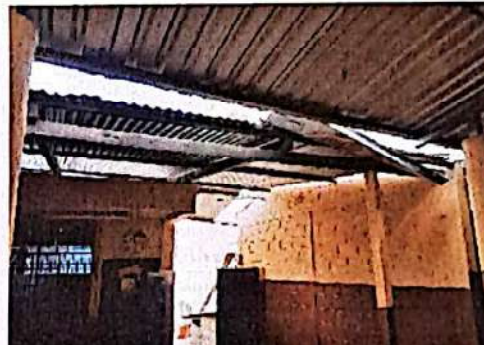
Foto 10: Módulo 3 sustitución y reparación de canales de agua frente a los salones ya que cuando los estudiantes realizan actividades en el área y en la época de invierno se filtra la lluvia.

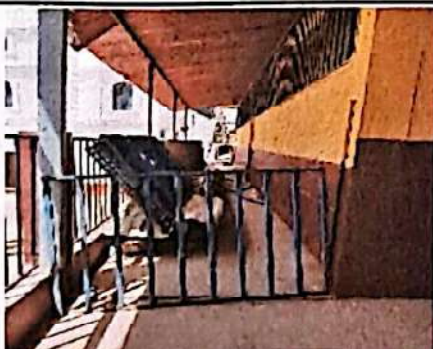
Foto 11: Módulo 2 Sustitución de puerta tipo reja por puerta de lámina lisa para ingresar al huerto escolar.
