SITUACIÓN DEFICIENCIAS DETERMINADAS

| NOMBRE DEL ESTABLECIMIENTO: | COPB ANEXA A EORM | DIRECCIÓN DEL ESTABLECIMIENTO: | Caserío Asunción Chivoc, Comunidad de Ruiz |
| CÓDIGO DEL ESTABLECIMIENTO: | 01-10-7333-41 | FECHA: | 3/02/2025 |

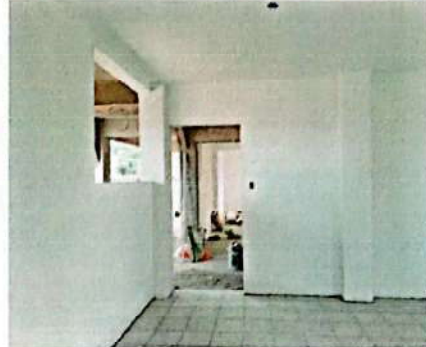
Foto 7: Sustrucción de distribución de energía eléctrica en módulo 1, aulas 1, 2, 3, 4, 5 y 6, incluyendo el corredor, el cableado se encuentra en mal estado y no cuenta con cubierta de pvc de seguridad.

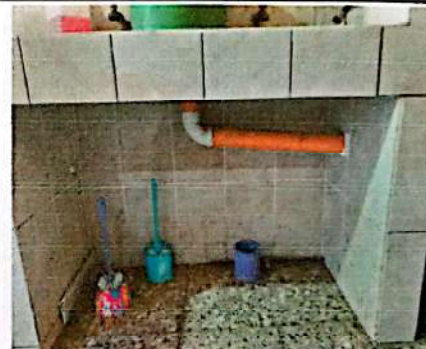
Foto 9: Reparación de tubería de drenaje de lavamanos de los sanitarios.

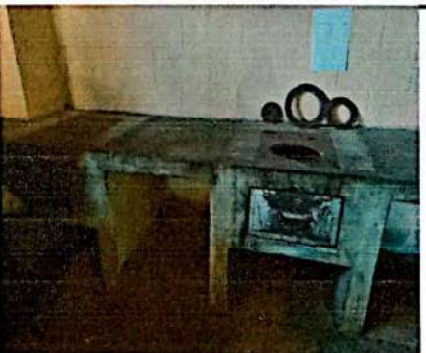
Foto 11: Reparación de pollo de leña

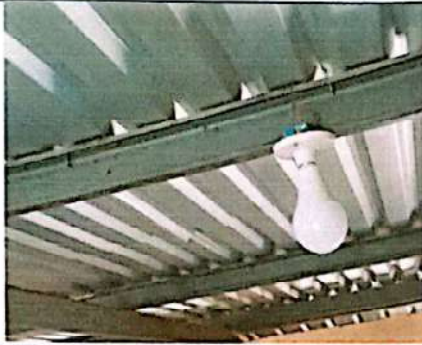
Foto 7: Mejoramiento de sistema eléctrico en aulas 1, 2, 3, 4, 5 y 6 del módulo 1, (30 plafoneras, 18 tomacorrientes, 12 interruptores incluye sustitución de cableado y unidades existentes por nuevas)

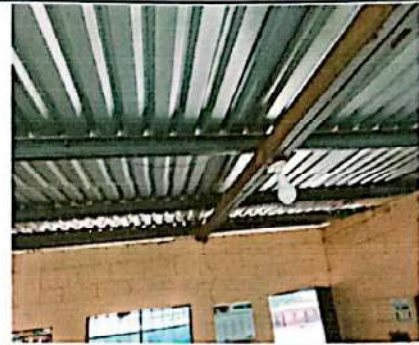
Foto 8: Mejoramiento de sistema eléctrico en aulas 1, 2, 3, 4, 5 y 6 del módulo 1, (30 plafoneras, 18 tomacorrientes, 12 interruptores incluye sustitución de cableado y unidades existentes por nuevas)

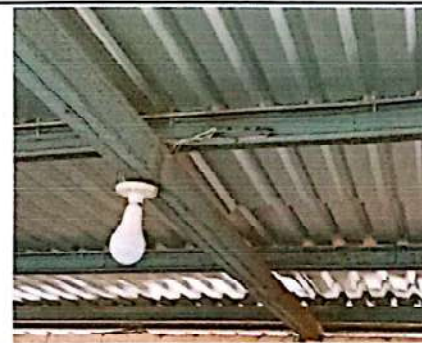
Foto 9: Mejoramiento de sistema eléctrico en aulas 1, 2, 3, 4, 5 y 6 del módulo 1, (30 plafoneras, 18 tomacorrientes, 12 interruptores incluye sustitución de cableado y unidades existentes por nuevas)

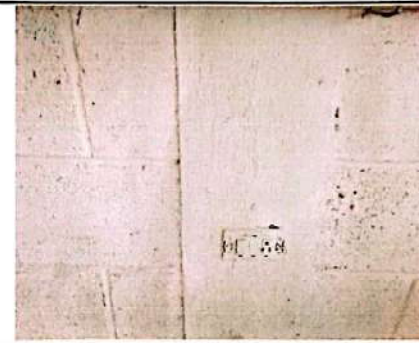
Foto 10: Mejoramiento de sistema eléctrico en aulas 1, 2, 3, 4, 5 y 6 del módulo 1, (30 plafoneras, 18 tomacorrientes, 12 interruptores incluye sustitución de cableado y unidades existentes por nuevas)

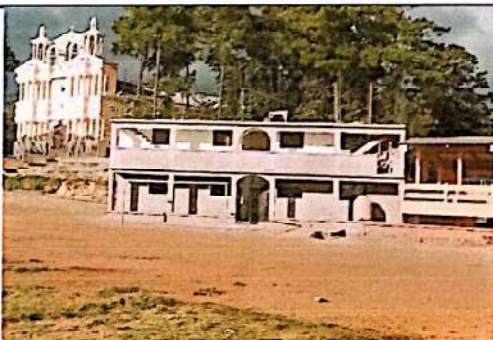
Foto 11: Instalación eléctrica en aula 1, 2, 3 y 4 del módulo 3.

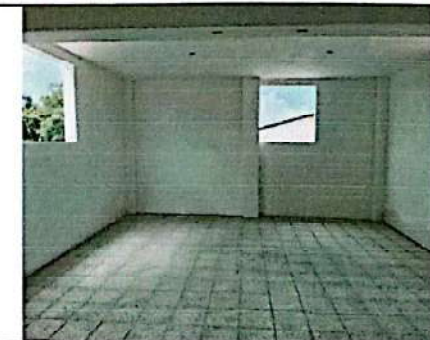
Foto 6: Instalación eléctrica en aula 1, 2, 3 y 4 del módulo 3.
