REGISTRO FOTOGRÁFICO  
PROGRAMA DE MANTENIMIENTO DE EDIFICIOS ESCOLARES PÚBLICOS

PRA-FOR-123  
Versión 1

SITUACIÓN DEFICIENCIAS DETERMINADAS

| NOMBRE DEL ESTABLECIMIENTO: | C.O.P.B anexo a E.O.R.M Jose Ernesto Monzón Reyna | DIRECCIÓN DEL ESTABLECIMIENTO: | Caserío Los Sajquiyes, Adea Montúfar |

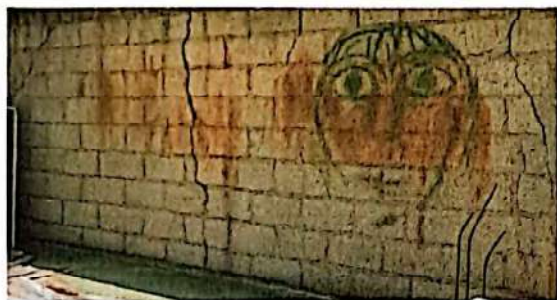
Foto 1: Reparación de muro de block en área de bodega

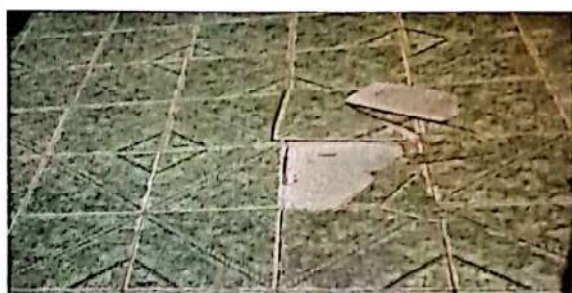
Foto 2: El piso del salón de clases de párvulos 2 se encuentra en deterioro significativo.

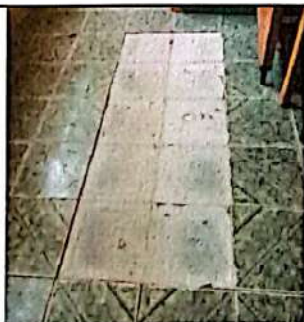
Foto 3: Algunas áreas del salón de párvulos, el piso está completamente desprendido.

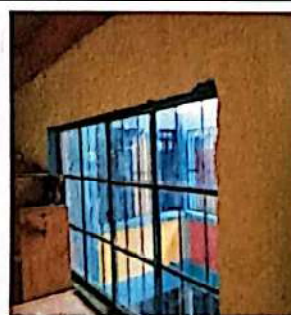
Foto 4: Las ventanas del salón de párvulos 3 presentan oxidación por lo que su mecanismo de deslización ha quedado deshabilitado.

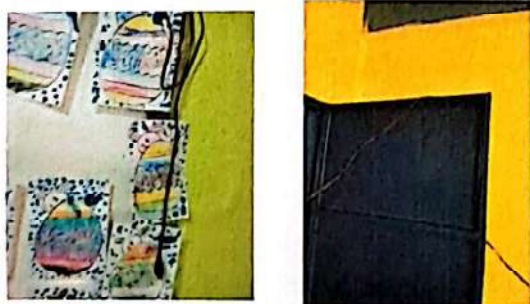
Foto 5: Modificación de instalación eléctrica en los salones de preprimaria.
