SITUACIÓN DEFICIENCIAS DETERMINADAS

| NOMBRE DEL ESTABLECIMIENTO: | EODP ANEXA A EORM | DIRECCIÓN DEL ESTABLECIMIENTO: | CASERIO JOLONCOT, ALDEA EL CARRIZAL |
| CÓDIGO DEL ESTABLECIMIENTO: | 01-11-0003-42 | FECHA: | 08/05/2025 |

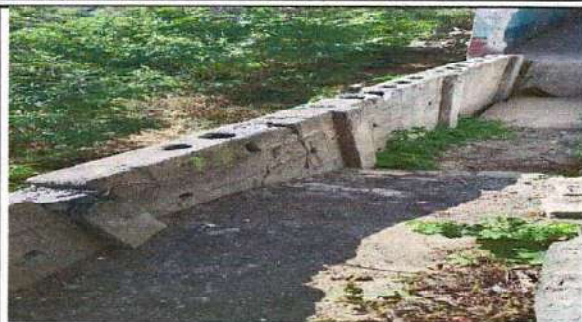
Foto 1: muro de contencion lado este de escuela 7 mts largo x 3.50 mts. alto a punto de colapsar

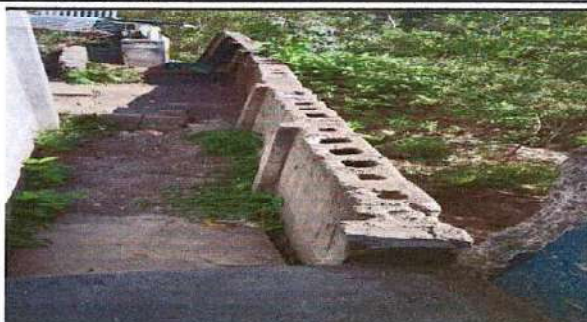
Foto 2: muro contencion representa peligro en epocas de lluvia para niñas y niños.

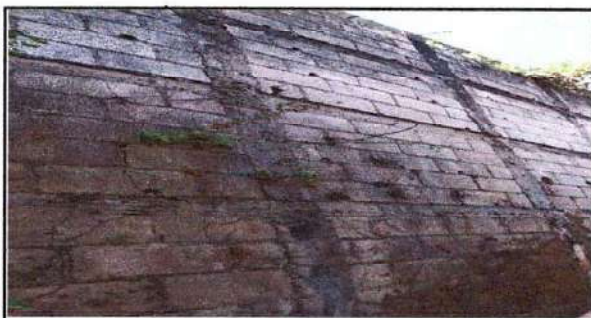
Foto 3: muro contencion lado por cocina 7 mts. largo x 6 mts de alto lado norte presenta fisuras representa peligro.

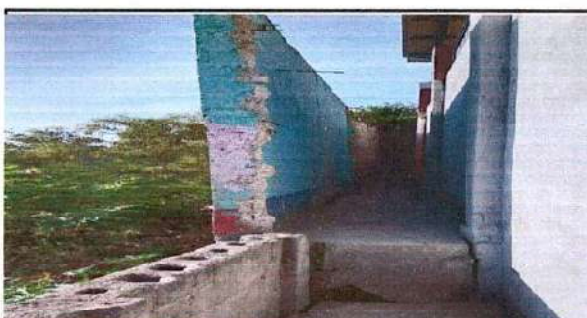
Foto 4: area muro contencion riesgo de colapso lado este.

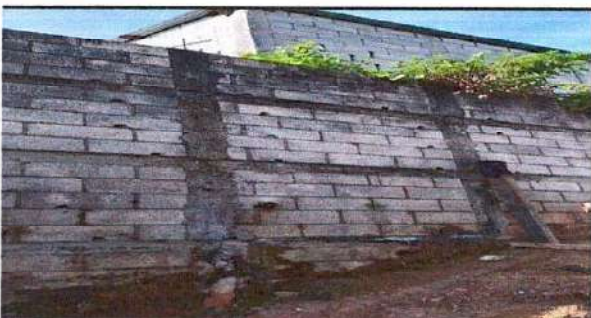
Foto 5: area del muro contencion presenta fisuras representa peligro para niñas y niños en epoca de lluvia.

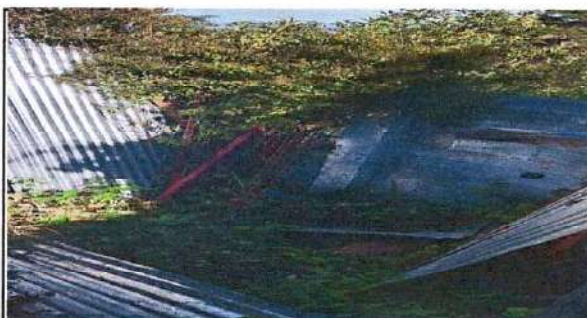
Foto 6: Muro de contencion lado cocina es necesario rellenar con selecto nivlear el area.

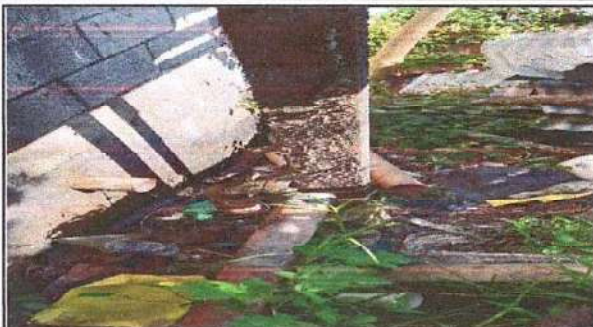
Foto 1: sustitución drenaje e instalación de tubería de aguas negras.

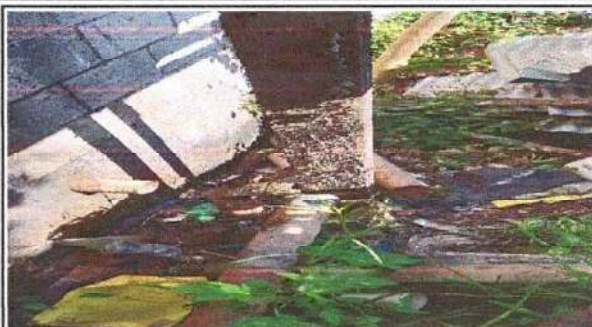
Foto 2: área sustitución e instalación de tubería de drenaje y aguas negras.

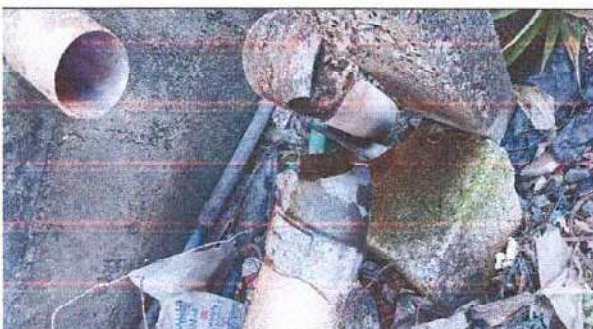
Foto 3: área de tubería a sustituir.

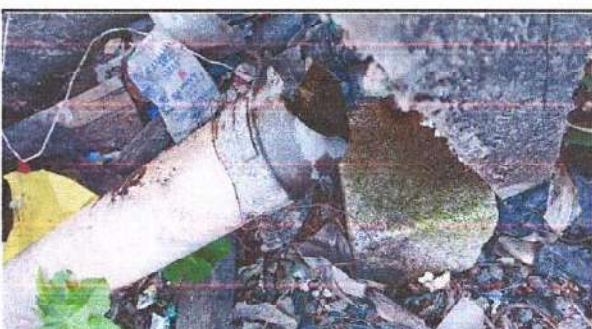
Foto 4: tubería pvc a sustituir representa peligro para la salud.

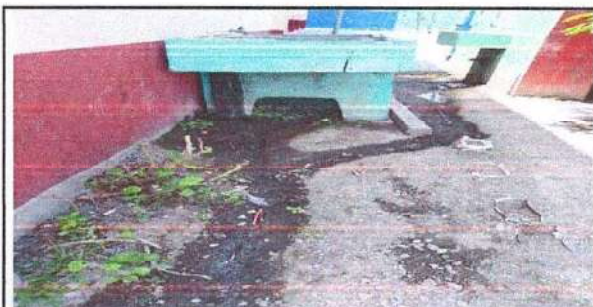
Foto 5: área de aguas negras.

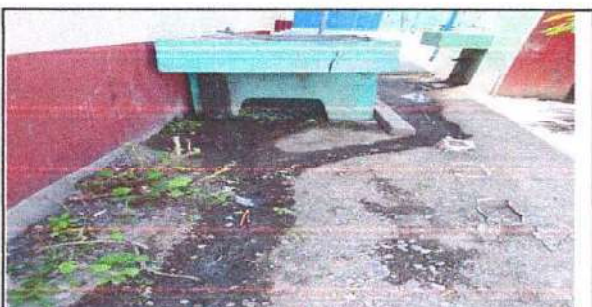
Foto 6: instalación de tubería pvc para aguas negras.
