SITUACIÓN DEFICIENCIAS DETERMINADAS

# REGISTRO FOTOGRÁFICO PROGRAMA DE MANTENIMIENTO DE EDIFICIOS ESCOLARES PÚBLICOS

| NOMBRE DEL ESTABLECIMIENTO: | EORM | DIRECCIÓN DEL ESTABLECIMIENTO: | CASERIO LA TEJERA, ALDEA CHIQUIN, CHUARRANCHO |
| CÓDIGO DEL ESTABLECIMIENTO: | 01-12-0014-43 | FECHA: | 5/09/2025 |

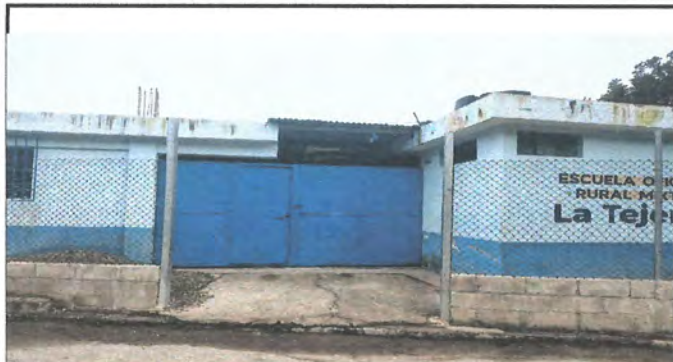
Foto1: INSTALACION DE CUBIERTA DE LAMINA EN LA ENTRADA DE LA ESCUELA EN AREA DE PORTON

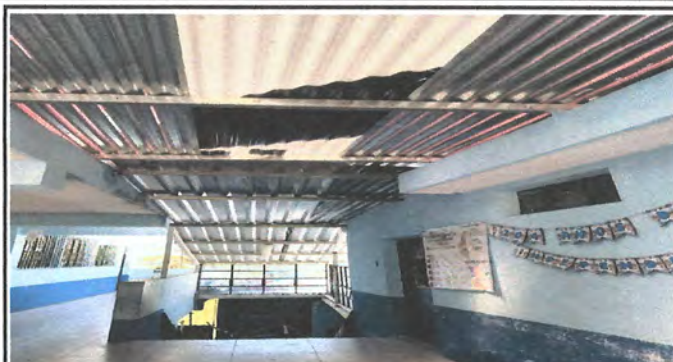
Foto 2: SUSTITUCION DE LAMINA TROQUELADA ALUZINC CALIBRE 26 EN EL AREA DE CORREDOR

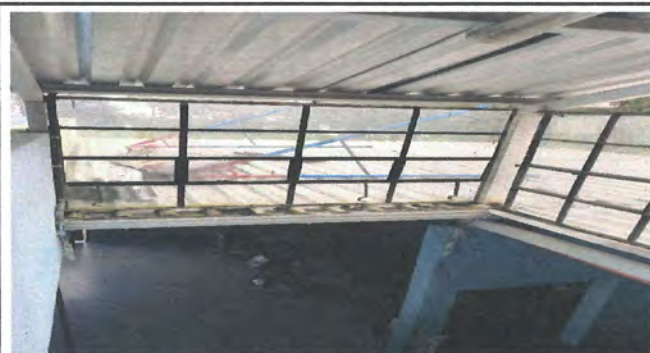
Foto 3: SUMINISTRO E INSTALACION DE CAPOTES EN LA ORILLA DEL AULA DEL SOTANO

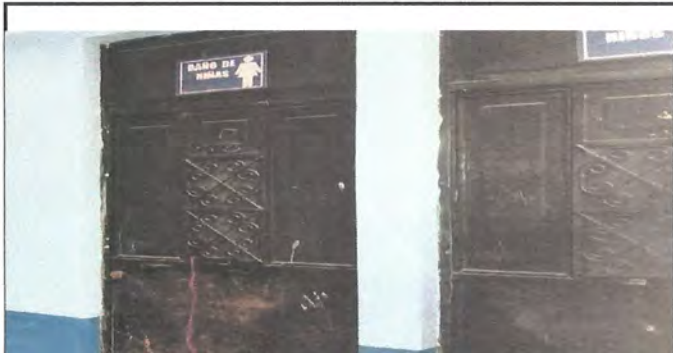
Foto 4: SUSTITUCION DE PUERTAS DE METAL EN BAÑOS

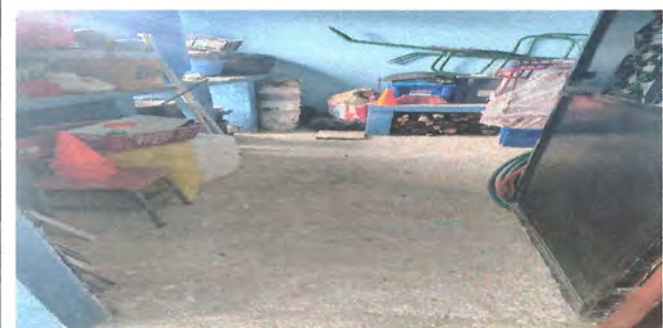
Foto 5: SUSTITUCION DE PISO DE TORTA DE CONCRETO POR PISO CERAMICO EN AREA DE COCINA

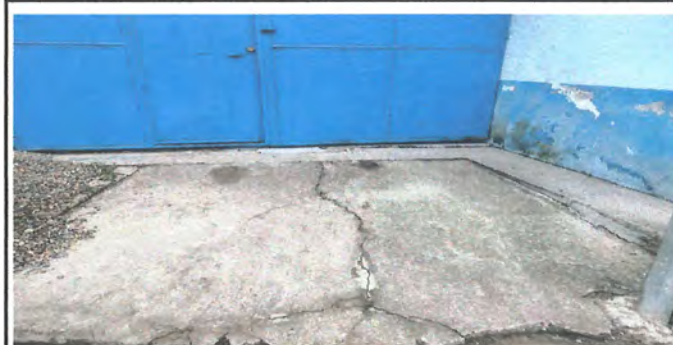
Foto 6: SUSTITUCION DE PISO DE TORTA DE CONCRETO POR PISO ANTIDESLISANTE

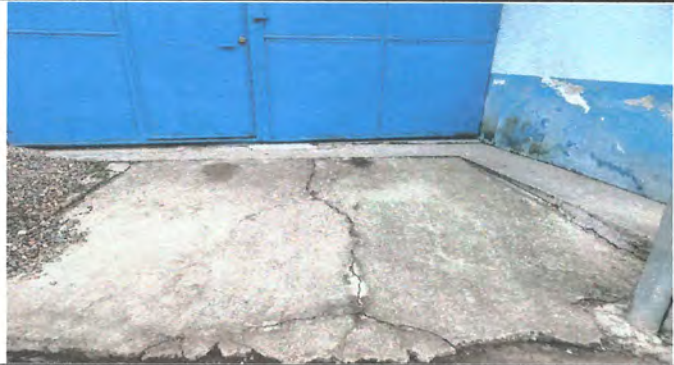
Foto 7: SUSTITUCION DE PISO DE TORTA DE CONCRETO POR PISO DE PATIO DE UN ESPESOR DE 10CM

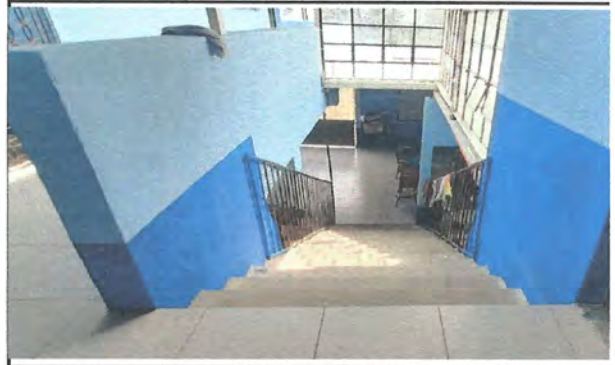
Foto 8: INSTALACION DE PISO ANTIDESLISANTE EN AREAS DE GRADAS

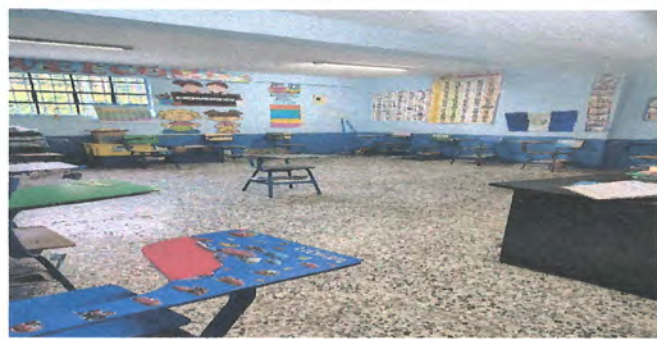
Foto 9: SUSTITUCION DE PISO DE GRANITO POR TORTA DE CONCRETO DE 10 CM MAS INSTALACION DE PISO CERAMICO

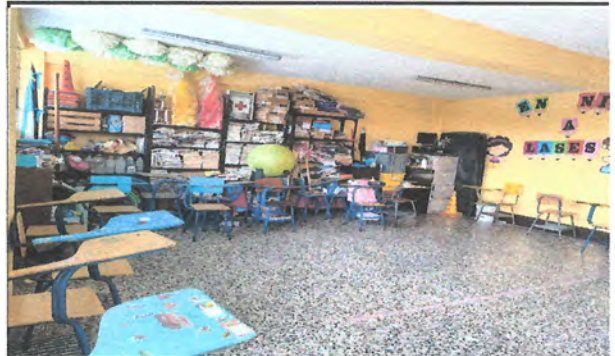
Foto 10: PINTURA EN MUROS EXTERIORES E INTERIORES DE AULAS

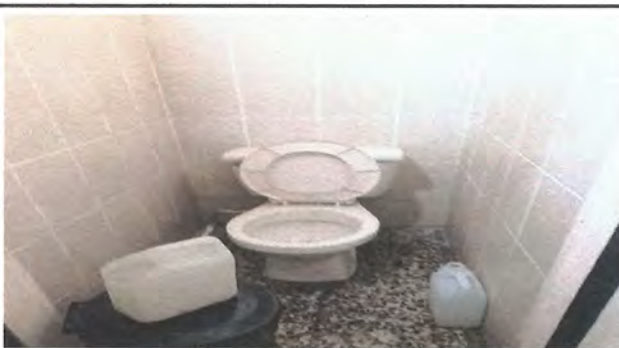
Foto 11: SUSTITUCION DE INODORO SANITARIO AMERICAN ESTANDAR

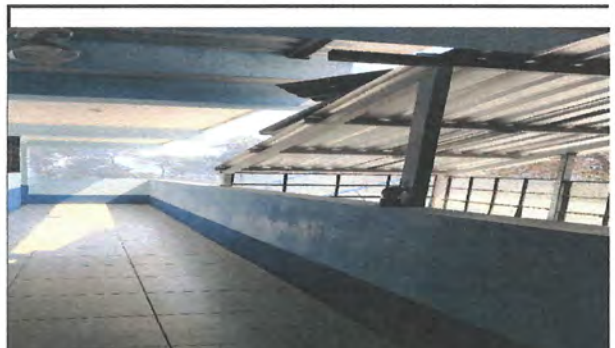
Foto 12: SUSTITUCION DE BARANDA DE METAL DE 11.54 X 1.30 CM

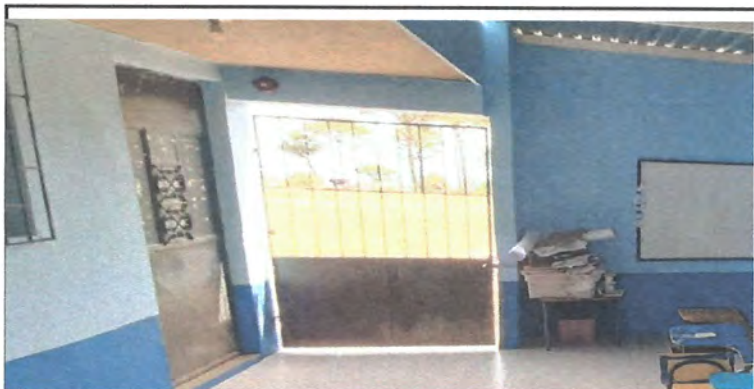
Foto 13: MANTENIMIENTO DE PORTON DE METAL DE 2.35 X1.56 M

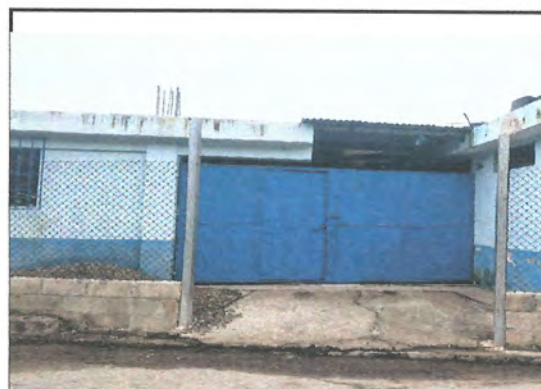
Foto 14: SUMINISTRO E INSTALACION DE PORTON CORRED

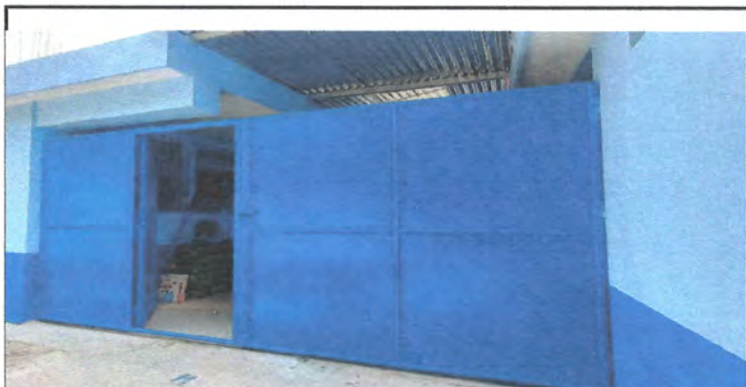
Foto 14: SUMINISTRO E INSTALACION DE MARCO CON MALLA SOBRE EL PORTON DE 2.15 X 0.65 M

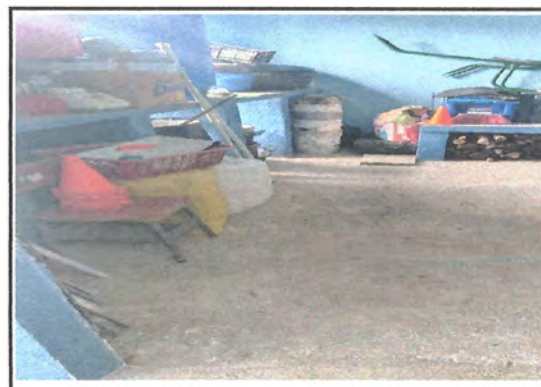
Foto 15: INSTALACION DE AZULEJO EN AREA DE COCINA

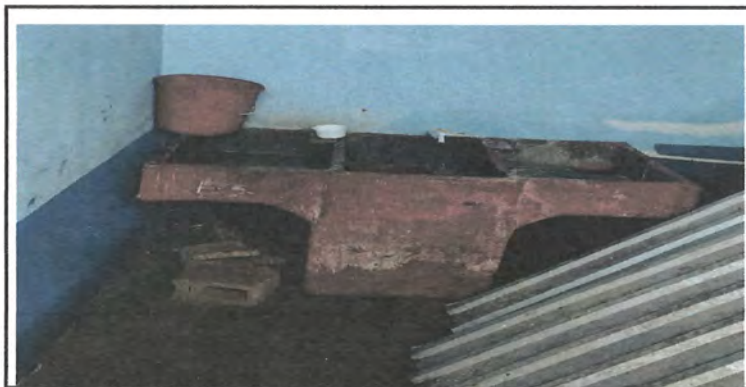
Foto 16: SUSTITUCION DE PILA DE CEMENTO DE DOS LAVADEROS

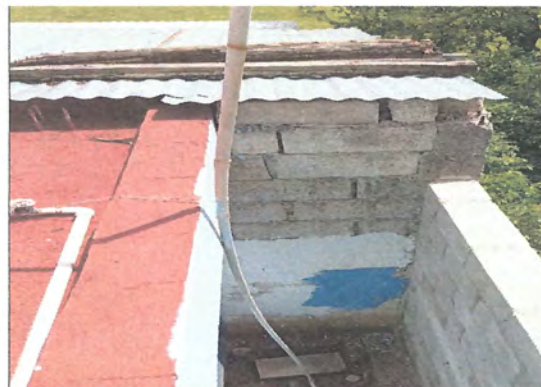
Foto 17: SUMINISTRO E INSTALACION DE ALAMBRE RIZON I

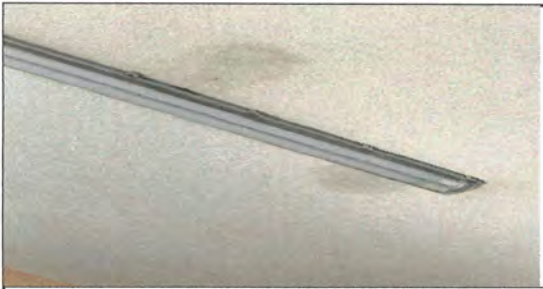
Foto 18: SUSTITUCION DE LAMPARA TIPO TUBO LED POR PLAFONERAS DECORATIVA CON FOCO LED REDONDO INCLUIDO

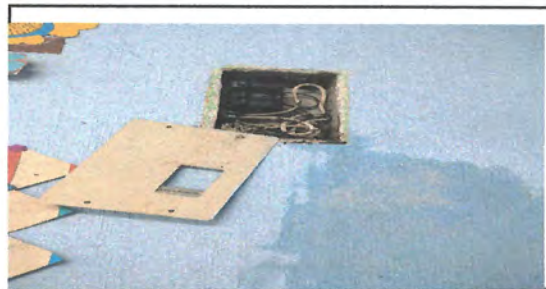
Foto 19: SUSTITUCION DE TUBERIA EN CAJA TIPO OCTAGONAL Y CABLEADO

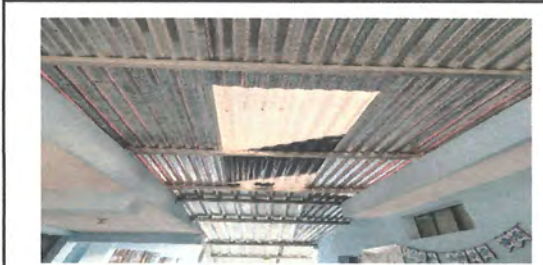
Foto 20: INSTALACION DE PLAFONERAS EN EL AREA DE MARQUESINA

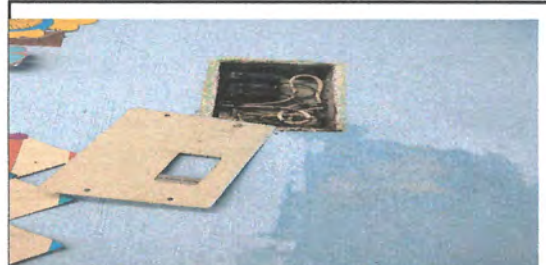
Foto 21: SUSTITUCION DE TABLERO DE 4 A 8 CIRCUITOS INCLUYE SU INSTALACION Y CONEXION DE CIRCUITOS

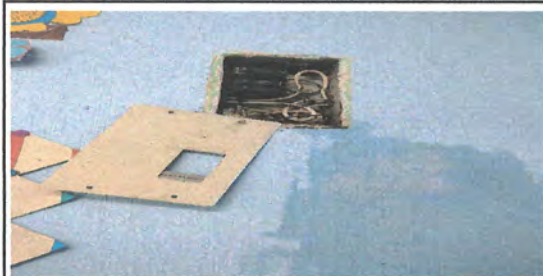
Foto 22: SUSTITUCION DE TUBERIA DE ACOMETIDA DE TABLERO Y MATENIMIENTO DE CONTADOR ELECTRICO
