**REGISTRO FOTOGRÁFICO  
PROGRAMA DE MANTENIMIENTO DE EDIFICIOS ESCOLARES PÚBLICOS**

PRA-FOR-123  
Versión 1

| NOMBRE DEL ESTABLECIMIENTO: | Escuela Oficial Urbana Mixta Carlos Augusto Trujillo Álvarez JV | DIRECCIÓN DEL ESTABLECIMIENTO: | Cantón Central |

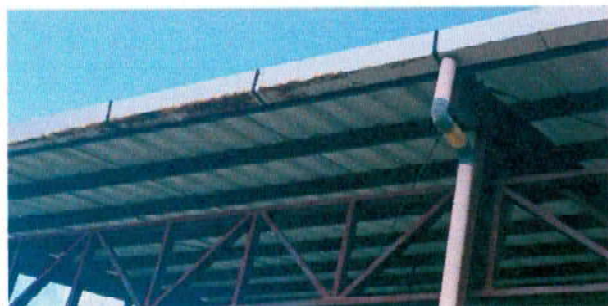
**Foto 1. 7.1** Sustitución de canal de metal; gran parte se encuentra oxidado y con agujeros. En época de lluvia cae agua por los canales

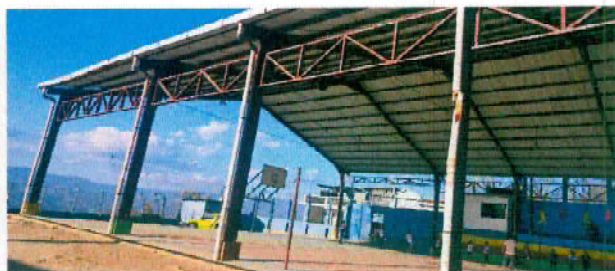
**Foto 2. 7.3** Reparación de bajadas de agua pluvial en la cancha ya están quebradas y deterioradas. En poca de lluvia afecta la caída de agua

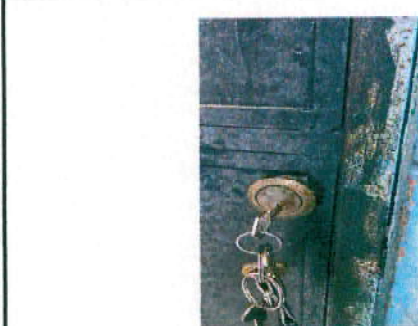
Foto1: 4.1 Mantenimiento de puertas de Metal: las puertas se encuentran ya oxidadas

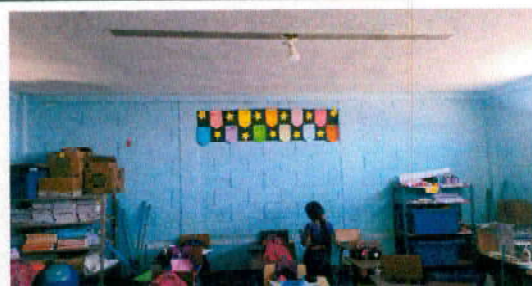
Foto 5: 17.4 Sustitución de Focos ahorradores, hay varios focos quemados

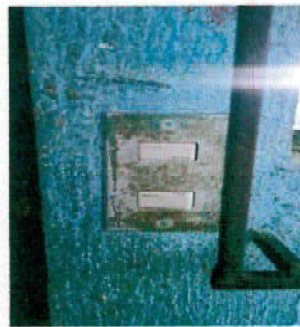
Foto 1: 17.6 Sustitución de interruptores simples; por antigüedad y algunos ya estan todos flojos

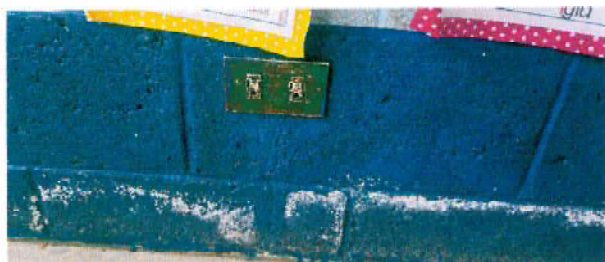
Foto 2: 17.7 Sustitución de interruptores dobles; por antigüedad

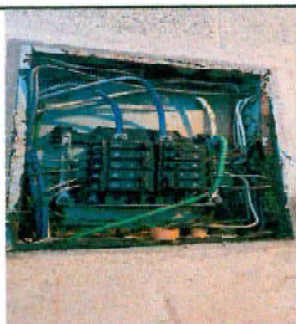
Foto 4: 17.9 Sustitución de flipones; por antigüedad
