SITUACIÓN DEFICIENCIAS DETERMINADAS

| NOMBRE DEL ESTABLECIMIENTO: | Instituto Nacional de Educación Básica de Telesecundaria | DIRECCIÓN DEL ESTABLECIMIENTO: | Calle Real, Caserío Tapacún, Aldea San José |
| CÓDIGO DEL ESTABLECIMIENTO: | 01-16-0018-45 | FECHA: | 2/06/2025 |

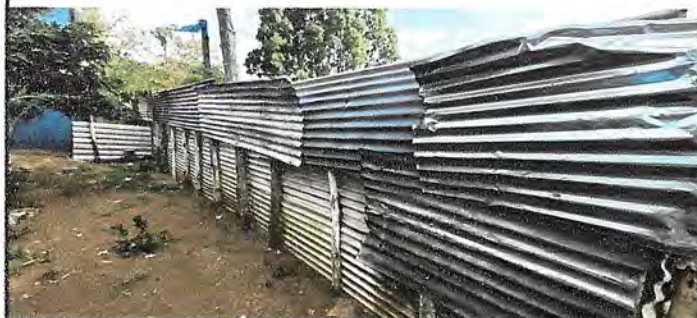
Foto1: Parte 1, Muro perimetral formal de 10.80 metros lineales por 3 metros de alto, para la seguridad de los estudiantes, vista de la parte de adentro.

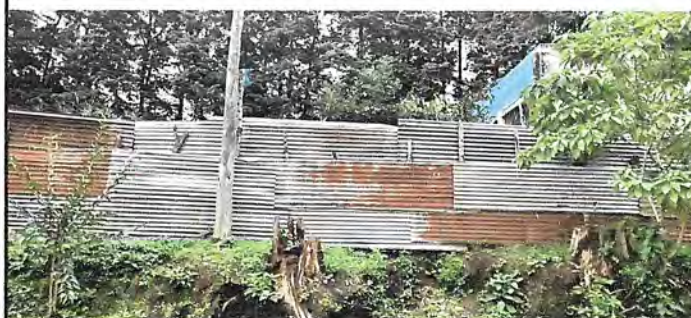
Foto2: Parte, Muro perimetral formal de 10.80 metros lineales por 3 metros de alto, para la seguridad de los estudiantes, vista de la parte de afuera.

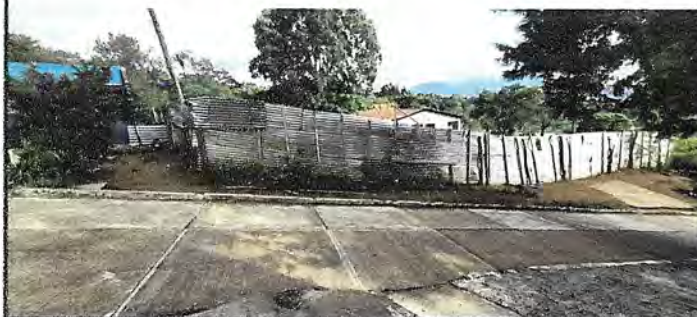
Foto3: Parte 2, Muro perimetral formal de 28 metros lineales por 3 metros de alto, para la seguridad de los estudiantes, vista de la parte de adentro.

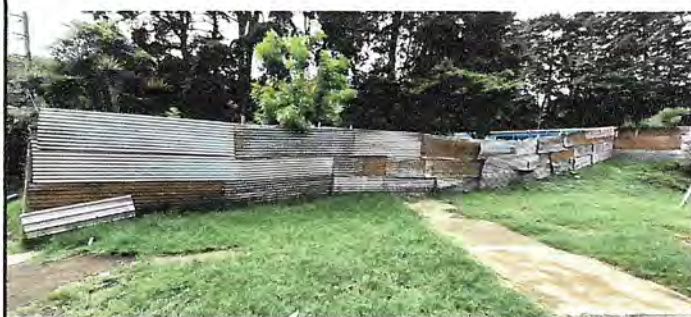
Foto4: Parte 2, Muro perimetral formal de 28 metros lineales por 3 metros de alto, para la seguridad de los estudiantes, vista de la parte de afuera.

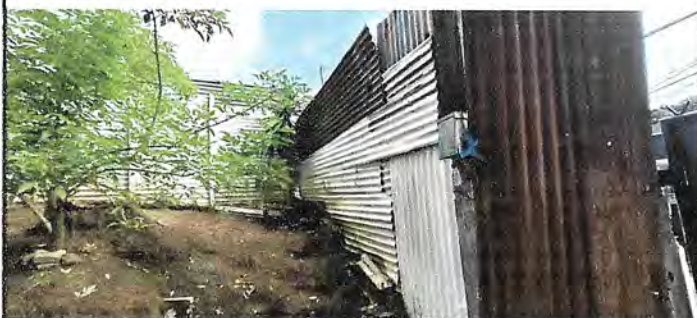
Foto5: Parte 3, Muro perimetral formal de 3.80 metros lineales por 3 metros de alto, para la seguridad de los estudiantes, vista de la parte de adentro.

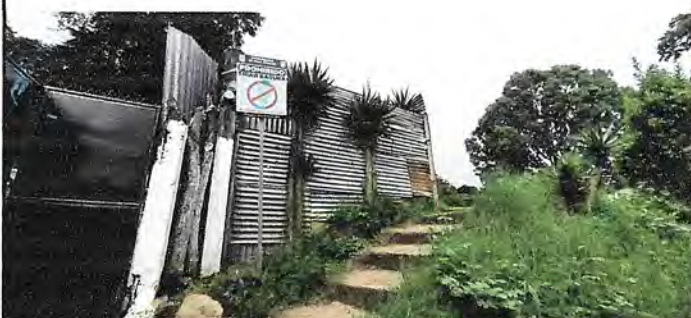
Foto6: Parte 3, Muro perimetral formal de 3.80 metros lineales por 3 metros de alto, para la seguridad de los estudiantes, vista de la parte de adentro.

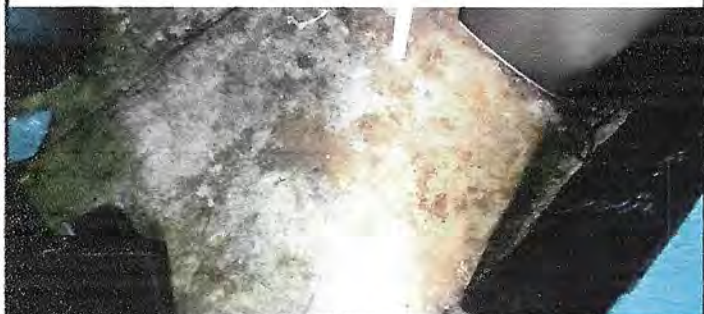
Foto1: Instalación de 6 metros cuadrados de piso, para la cocina que actualmente esta en funcionamiento

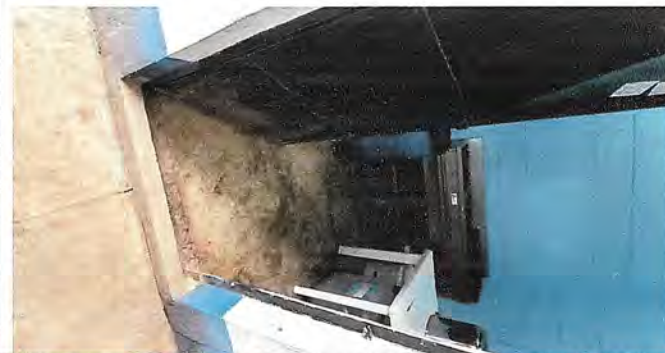
Foto2: Vista desde la parte de afuera, actualmente no cuenta con piso

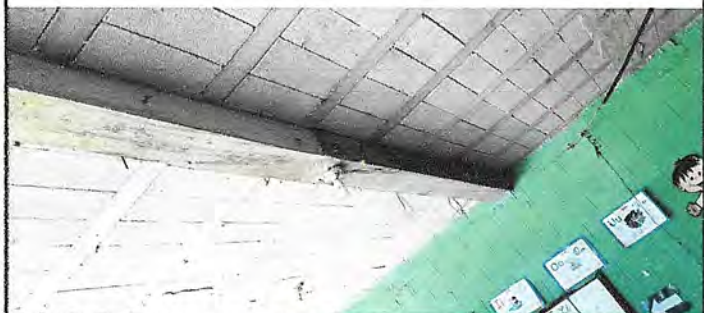
Foto3: Demolición de terraza de 50 metros cuadrados

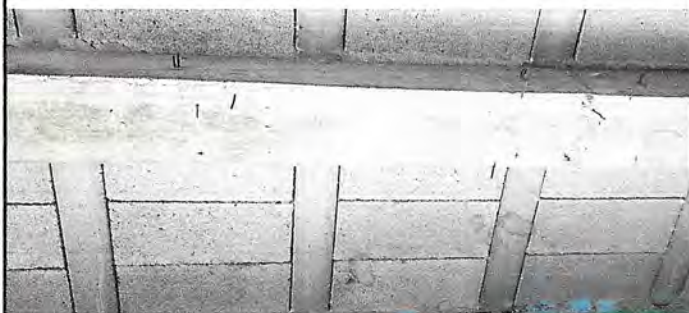
Foto4: Sustitución de terraza por lamina y costanera, para habilitar aula de preprimaria.
