SITUACIÓN DEFICIENCIAS DETERMINADAS

| NOMBRE DEL ESTABLECIMIENTO: | INEB de Telesecundaria | DIRECCIÓN DEL ESTABLECIMIENTO: | Aldea Colmenas |
| CÓDIGO DEL ESTABLECIMIENTO: | 01-16-0030-45 | FECHA: | 29/09/2025 |

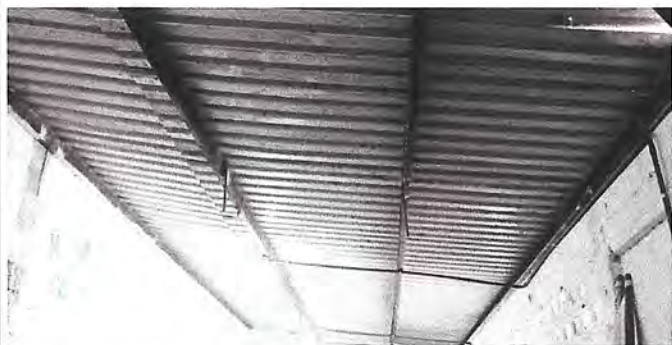
Foto 1: Estructura y cubierta de Lamina (Sustitución de 285m2 de lamina en mal estado en aulas, cocina por lamina troquelada aluzinc (calibre 26) 12 pies. Instalación de lamina tipo flashing en sanitarios en union de muro y lamina con lamina de 4X8 (calibre 26) con dimensiones de 0.50mX2.43m en toda la union, sellar imperfecciones con masilla acrilica tapagoteras.)

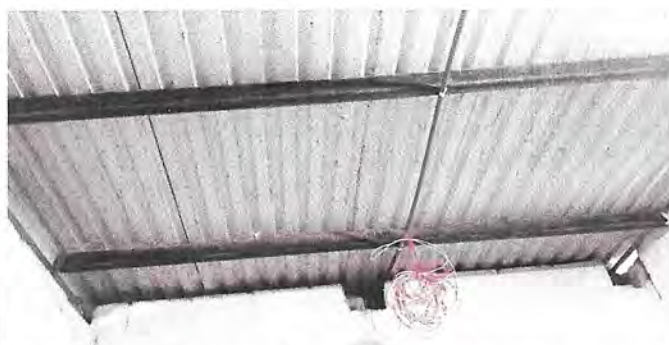
Foto 2: ESTRUCTURA DE TECHO (Mantenimiento a estructura existente que consiste en lijado y aplicación de pintura anticorrosiva en costaneras.)

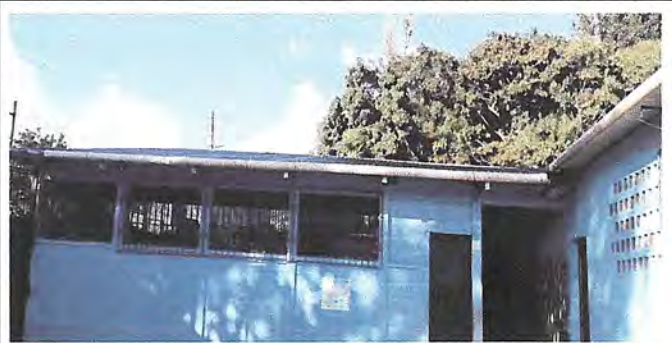
Foto 3: CANALES Y BAJADAS DE AGUA PLUVIAL (Instalación de 37 metros lineales de canal americano c26 0.54mX3.00m con 4 bajadas de agua pluvial de 3 metros lineales, en area de aulas sanitarios. Instalación de 2 bajadas de agua pluvial en area de losa de concreto con 6 metros lineales de tubo pvc 3". Mantenimiento de bajada de agua pluvial en losa de concreto que consiste

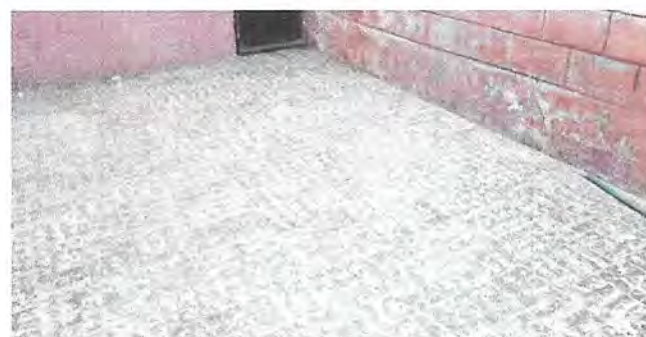
Foto 4: PISO (Instalación de 27m2 en area de cocina con piso naturawood caoba mate 18X55 y en aula con dimensiones 9.87mx4.80m con un area de 48m2 con piso porcelanato gama 1 gris semibrillante 33X33, Instalación de piso en sanitario con un area de 25m2 con piso porcelanato gama 2 beige semibrillante sin rectificar 33X33)

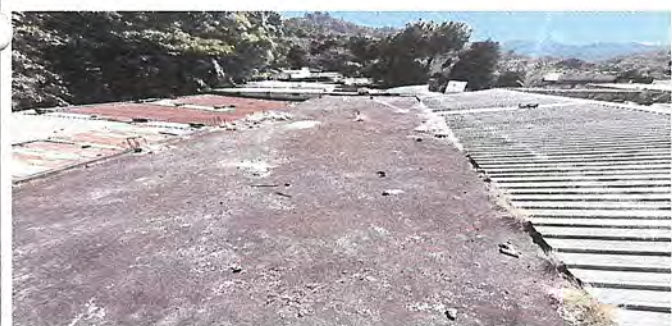
Foto 5: IMPERMEABILIZACIÓN DE LOSA (Corrección de pendientes de pañuelos en losa y dirigir hacia salidas de agua pluvial con un espesor de 2cm con mezcilon premezclado, impermeabilización de 71m2 de losa que consiste en mantenimiento extracción de hongos de humedad y aplicación de impermeabilizante a dos manos de Aqualock impermeabilizante y temorefectante 8000.)

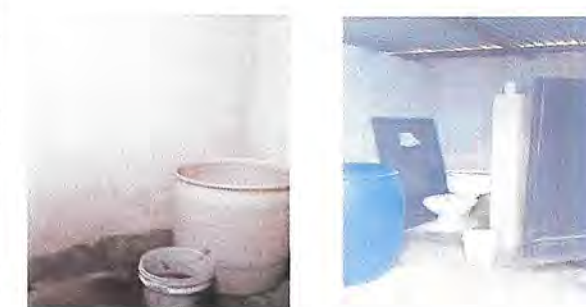
Foto 6: SERVICIOS SANITARIOS Y SUS ACCESORIOS (Instalación de lavamanos en sanitario de niños y niñas instalación de grifo en lavamanos de maestros)

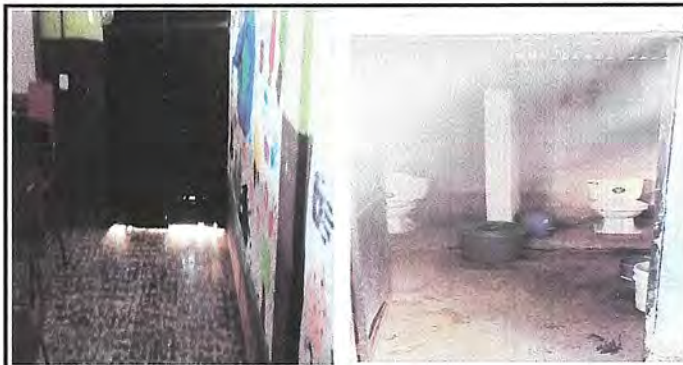
Foto 8: PUERTAS (Reparación y mantenimiento de 6 puertas en distintas áreas, + portón de ingreso con dimensiones de 1.50m ancho X 2.10m de alto que incluye lijado, cepillado, sustitución de piezas en mal estado, limpieza e instalación de cerradura 610-60 y aplicación de pintura anticorrosiva a dos manos. Elaboración de 2 puertas de metal en sanitario de niñas con dimensiones de 1.10m ancho

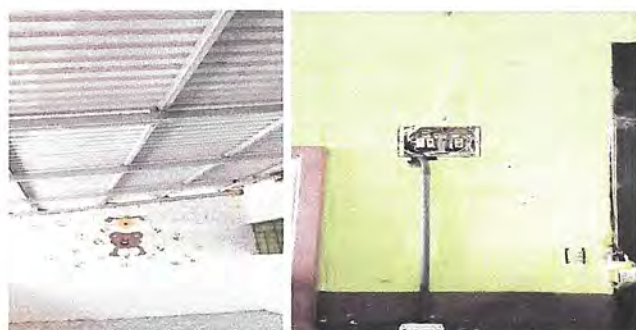
Foto 9: REPARACIÓN DE SISTEMA ELÉCTRICO (Reparación de sistema eléctrico en en aulas, cocina, dirección, que consiste en sustitución 8 unidades de iluminación, 6 tomacorrientes, 6 interruptores simples, caja de circuitos y flipones.)
