SITUACIÓN DEFICIENCIAS DETERMINADAS PREVIO ☒ DURANTE ☐ POSTERIOR ☐

| NOMBRE DEL ESTABLECIMIENTO: | EODP ANEXA EORM NO. 701 GUSTAVO ADOLFO PIVARAL | DIRECCIÓN DEL ESTABLECIMIENTO: | ALDEA EL OBRAJUELO |
| CÓDIGO DEL ESTABLECIMIENTO: | 01-16-6089-42 | FECHA: | 29/09/2025 |

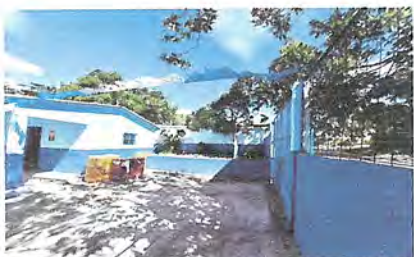
Foto 1: CUBIERTA DE LÁMINA (Instalación de cubierta de lámina en área de ingreso principal con medidas de 10.50x5.50, iniciando desde módulo salones principal hasta delimitar los 10.50 mts + instalación de cubiera en

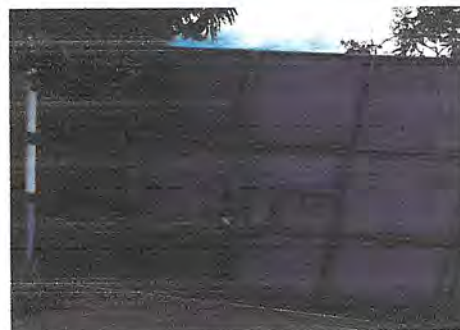
Foto 2: CANALES Y BAJADAS DE AGUA PLUVIAL (Instalación de canal metálico de ancho de 0.20, alto frontal de 0.17x alto posterior de 0.17mts, con doble ceja para refuerzo en ambos laterales, con una longitud de

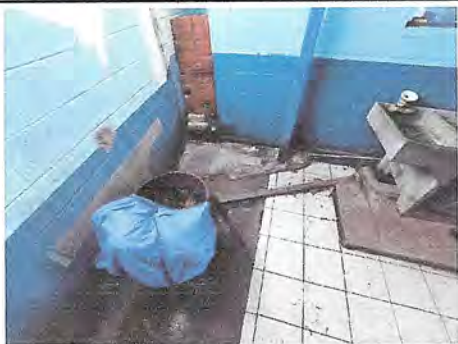
Foto 3: REPARACIÓN DE RED DE DRENAJES Y RED DE AGUA POTABLE (Reparación de área de área de pila, sustitución tubería en mal estado con una longitud de 7.50 mts con tubería de 6 pulg. + implementación de

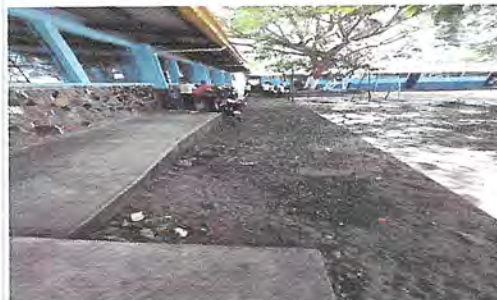
Foto 4: CUNETA DE CONCRETO (Implementación de cuneta de concreto con piezas prefabricada, o en su defecto con tubo de 13pulgadas partido a la mitad, + bordillo y base fundida para una longitud de 31mts. +

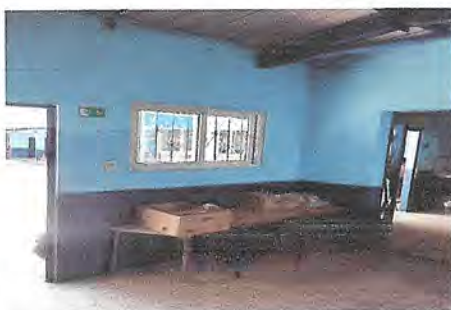
Foto 5: REPARACIÓN O SUSTITUCIÓN DE ÁREA DE COCINA (implementación de mueble tipo L, implementación de mueble aéreo de concreto, puertas de metal lisas.

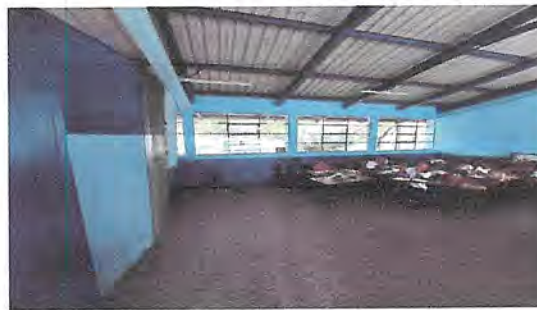
Foto 6: REPARACIÓN DE REPELLO Y CERNIDO DE PAREDES (Sustitución de pared provisional por pared formal de block, en área de salón de clase, con 4 columnas de 0.15x 0.20 de 4 hierros de 3/8 y estribos a cada

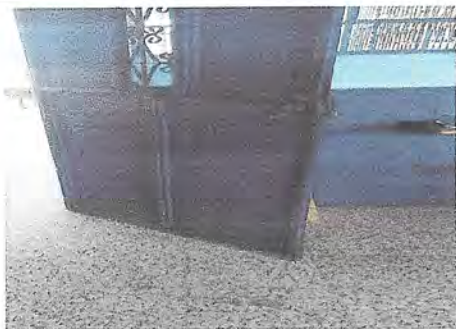
Foto 7 PUERTAS (mantenimiento de 7 puertas y el portón principal; lijado, pintado a dos manos y reajuste de niveles)

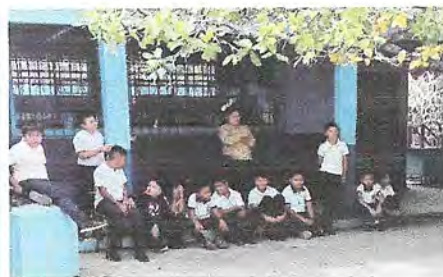
Foto 10: PINTURA EN MUROS INTERIOR Y EXTERIOR (Pintura de 210 m2 en distintas areas del centro educativo)
