**REGISTRO FOTOGRÁFICO**  
**PROGRAMA DE MANTENIMIENTO DE EDIFICIOS ESCOLARES PÚBLICOS**

SITUACIÓN DEFICIENCIAS DETERMINADAS

PREVIO ☒

| NOMBRE DEL ESTABLECIMIENTO: | EODP ANEXA A EORM 630 | DIRECCIÓN DEL ESTABLECIMIENTO: | Aldea San Cristobal Buena Vista |

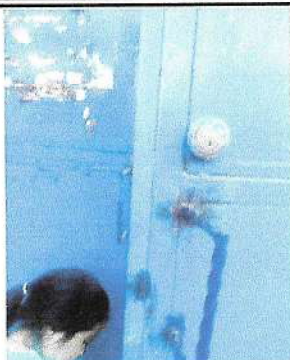
Foto1: Mantenimiento a Porton metalico de 4.00x 2.40 mts como reparacion de deformaciones, corrosión o desgaste en visagras, rieles y metal mismo de cierre

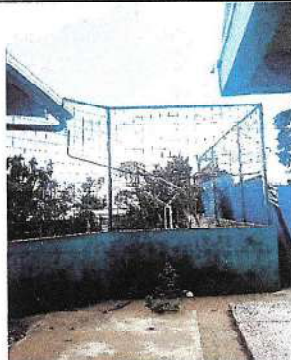
Foto 2: reparacion de muro perimetral

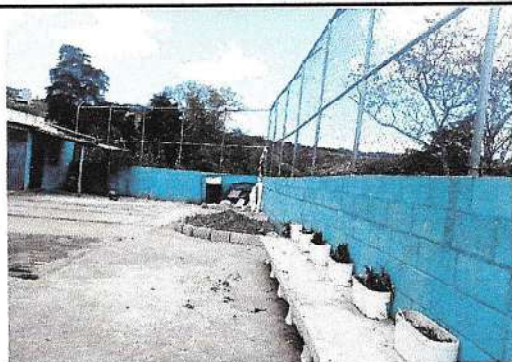
Foto 3: fabricacion de columnas de 0.20 por 0.20 de 2.80 de alto visible

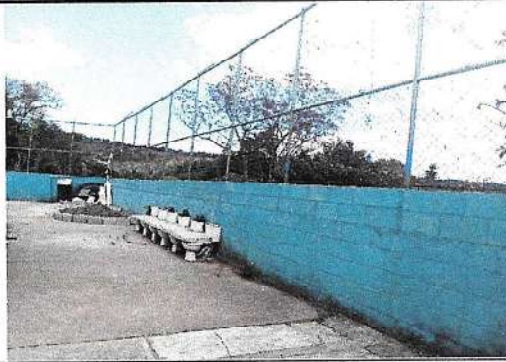
Foto 4: asi mismo cada una llevará una zapata de 0.60 x 0.60. terminado de muro sisado sobre el muro existente con un agregado de 140.00 m2

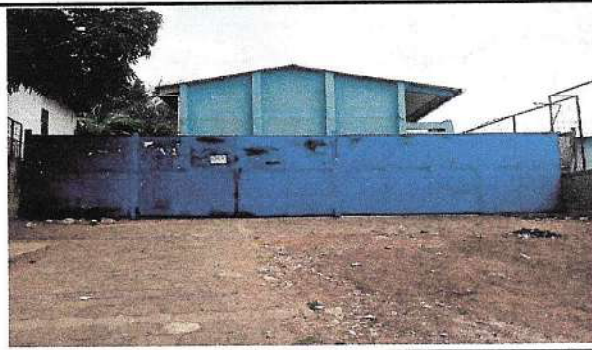
Foto 6: implementación de muro como soporte para el portón principal de metal, cubierta de lámina instalación de estructura para cubierta del portón principal de ingreso, reparación de sistema electrico de timbre

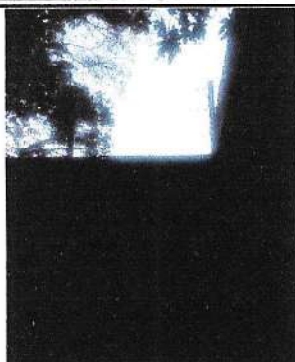
Foto1: levantamiento de paredes, terminado de muro sisado

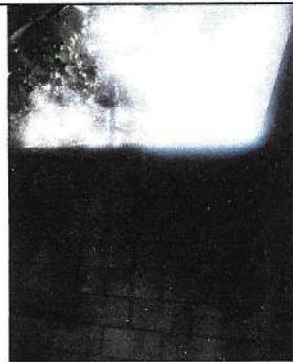
Foto 2: levantamiento de paredes terminado de muro sisado

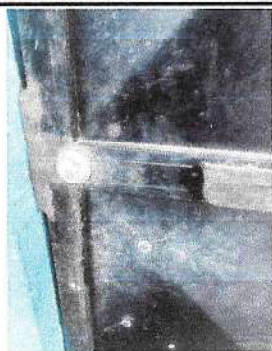
Foto 3: instalacion de chapa en los salones

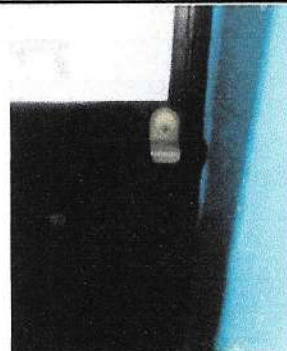
Foto 4: instalacion de chapa en los salones

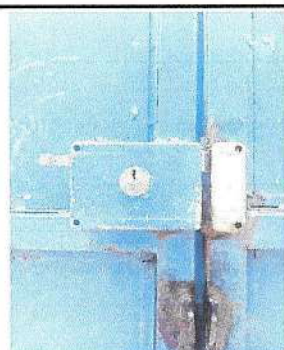
Foto 5: Cambio de chapa del portón principal, ajuste de tornillos y soldaduras, aplicación de dos manos de pintura tipo esmalte o poliuretánica, según exposición a la interperie

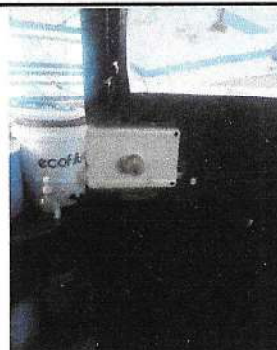
Foto 6: instalacion de chapa en los salones

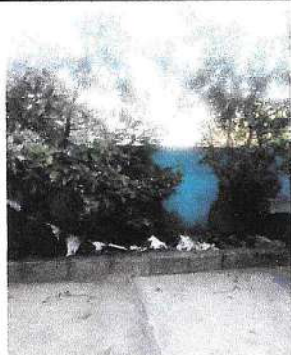
Foto 1: Levantamiento de muro de perimental

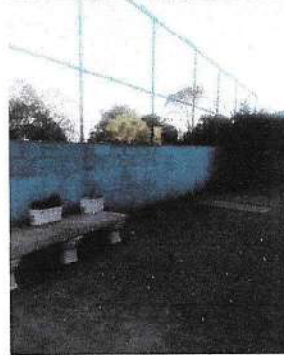
Foto 2: complemento de 25 columnas de 0.20x0.20 y altura de 2.80 mts de alto

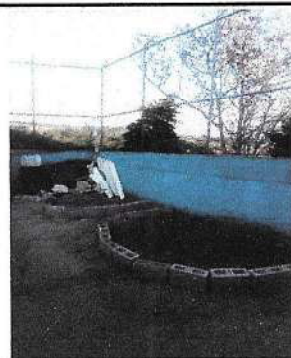
Foto 3: terminado en muro sisado sobre el muro existente

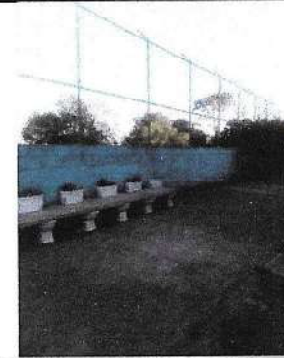
Foto 4: así mismo cada una llevara una zapata de 0.60x 0.60

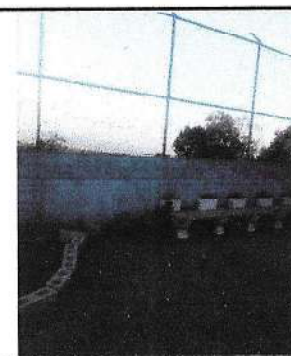
Foto 5: terminado en muro sisado sobre el muro existente

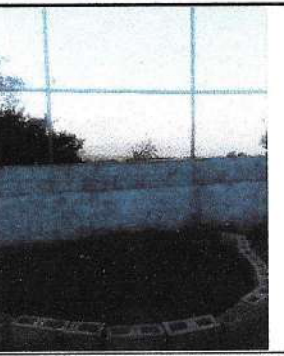
Foto 6: Instalacion de razor ribbon sobre todo el muro indicado
