REGISTRO FOTOGRÁFICO  
PROGRAMA DE MANTENIMIENTO DE EDIFICIOS ESCOLARES PÚBLICOS

SITUACIÓN DEFICIENCIAS DETERMINADAS

| NOMBRE DEL ESTABLECIMIENTO: | EOUV 'DOMINGO MORALES' | DIRECCIÓN DEL ESTABLECIMIENTO: | 2A CALLE 6-83 ZONA 1, HUEHUETENANGO, HUEHUETENANGO |
| CÓDIGO DEL ESTABLECIMIENTO: | 13-01-0007-43 | FECHA: | 14 DE MARZO DE 2025 |

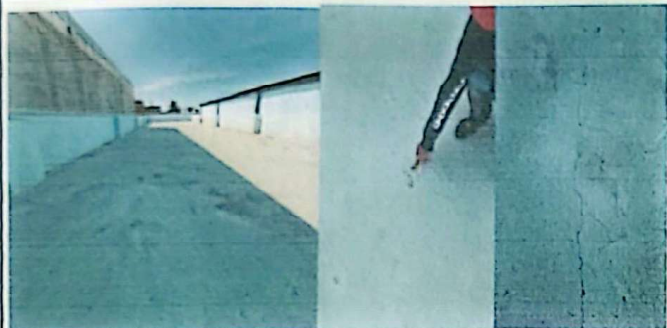
Foto 1: Losa segundo nivel ala norte con grietas visibles

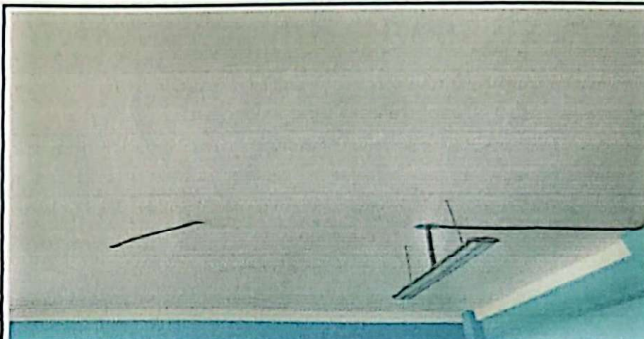
Foto 2: grieta de losa segundo nivel, interior laboratorio de cómputo

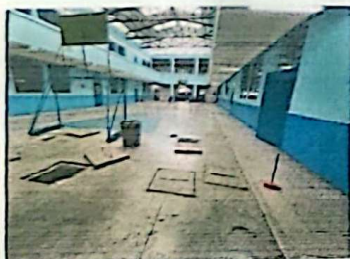
Foto 3: red de drenaje primer nivel Escuela Domingo Morales

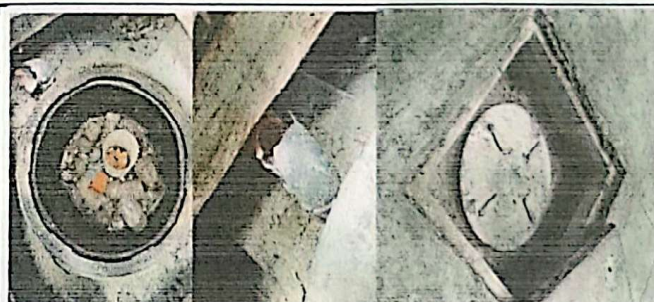
Foto 4: Sistema de Drenaje colapsado

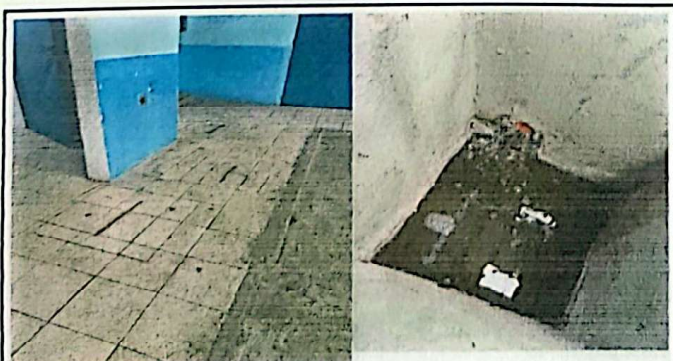
Foto 5: drenaje en malas condiciones

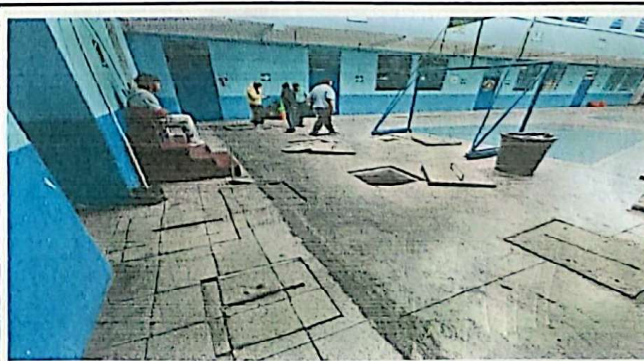
Foto 6: Drenajes en malas condiciones
