SITUACIÓN DEFICIENCIAS DETERMINADAS      PREVIO ☒      DURANTE ☐      POSTERIOR ☐

| NOMBRE DEL ESTABLECIMIENTO: | EORM | DIRECCIÓN DEL ESTABLECIMIENTO: | CASERÍO LA CUMBRE, ALDEA SUCULIQUE |
| CÓDIGO DEL ESTABLECIMIENTO: | 13-01-0110-43 | FECHA: | 10/09/2025 |

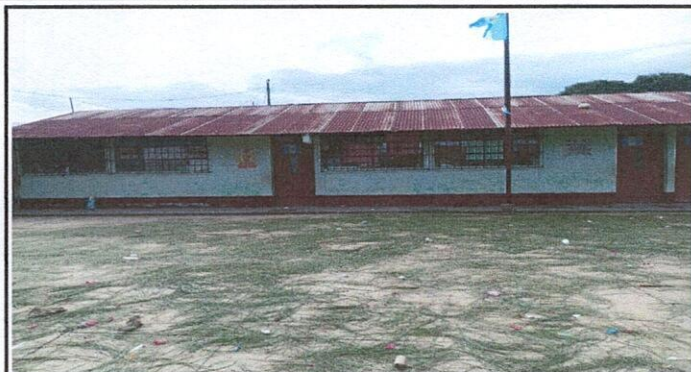
Foto1: MÓDULO 1: SUSTITUCION DE LAMINA, POR LAMINA TROQUELADA.

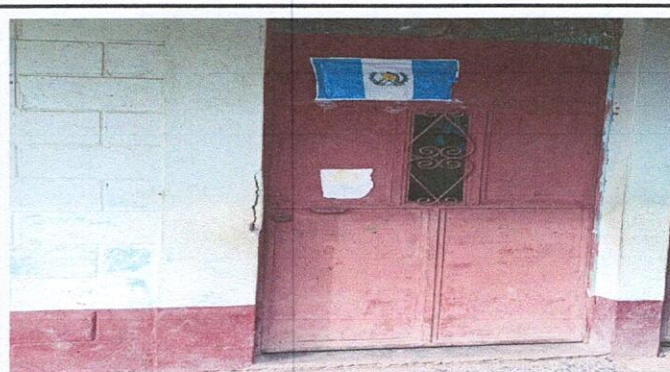
Foto 2: MÓDULO 1 MANTENIMIENTO DE PUERTAS DE METAL DE 98 CMS DE ANCHO POR 2.10 DE ALTO

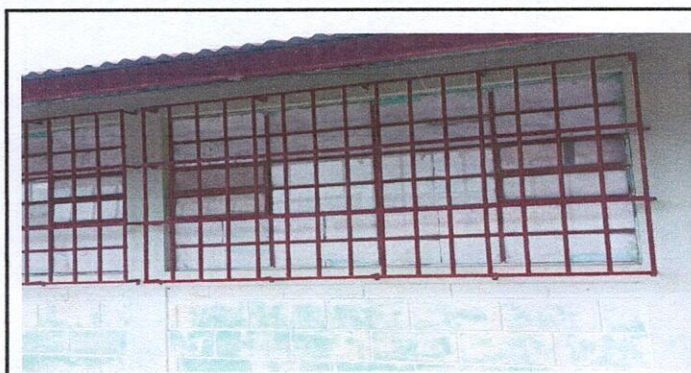
Foto 3: MÓDULO 1 MANTENIMIENTO DE BALCONES DE METAL DE 2.35 CMS DE ANCHO POR 1.30 DE ALTO

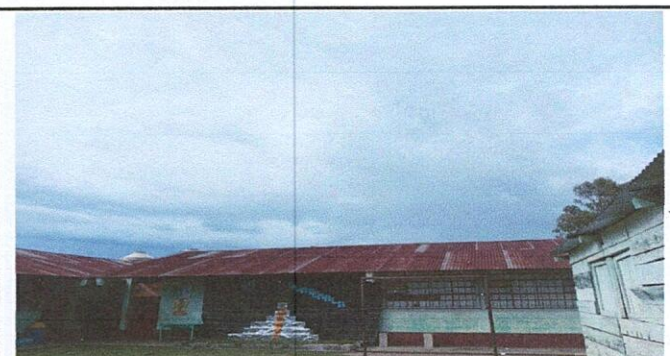
Foto 4: MÓDULO 2 SUSTITUCION DE LAMINA, POR LAMINA TROQUELADA.

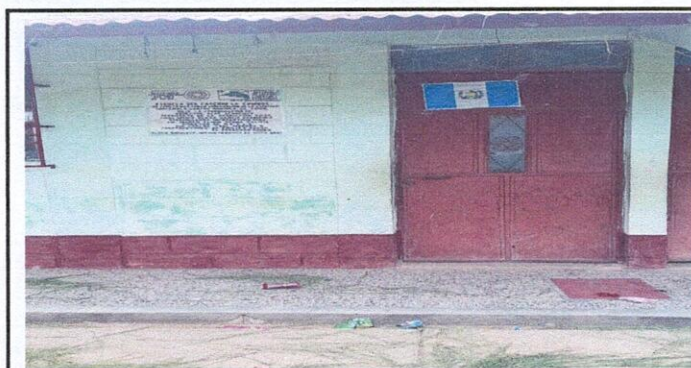
Foto 5: MÓDULO 2 MANTENIMIENTO DE PUERTAS DE METAL DE 98 CMS DE ANCHO POR 2.10 DE ALTO.

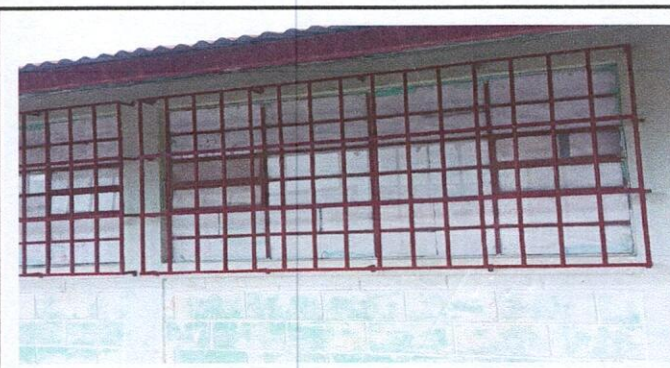
Foto 6: MÓDULO 2 MANTENIMIENTO DE BALCONES DE METAL DE 2.35 CMS DE ANCHO POR 1.30 DE ALTO.
