SITUACIÓN DEFICIENCIAS DETERMINADAS

| NOMBRE DEL ESTABLECIMIENTO: | Escuela Oficial Rural Mixta | DIRECCIÓN DEL ESTABLECIMIENTO: | Caserio El Porvenir, Aldea Canabaj |
| CÓDIGO DEL ESTABLECIMIENTO: | 13-01-0215-43 | FECHA: | 04 de septiembre del 2025 |

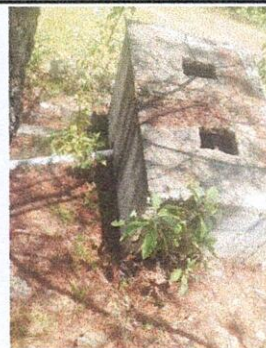
Foto 1: 8.1 Reparación de Cuneta de Concreto

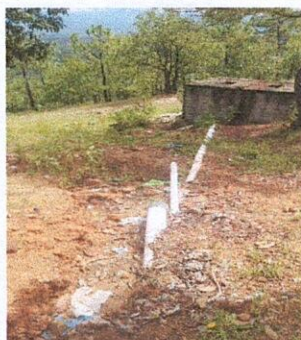
Foto 2: 13 Mejoramiento de Biodigestor (1300 L)

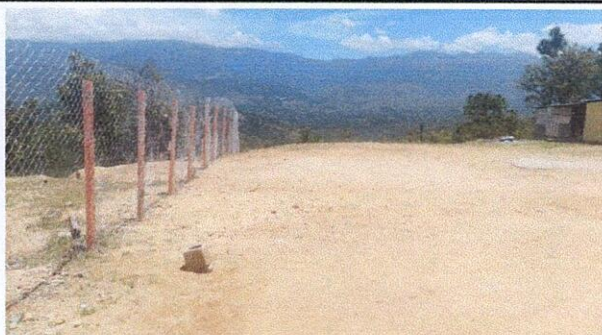
Foto 7: 14.1 Reparación de Tubo hg y malla galvanizada

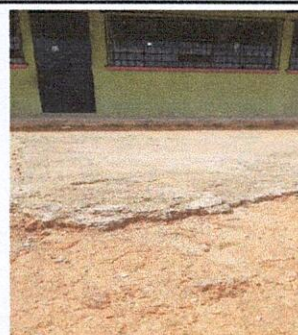
Foto 8:15.1 Reparación de Planchas de concreto de patio
