**REGISTRO FOTOGRÁFICO**  
**PROGRAMA DE MANTENIMIENTO DE EDIFICIOS ESCOLARES PÚBLICOS**

SITUACIÓN DEFICIENCIAS DETERMINADAS

| NOMBRE DEL ESTABLECIMIENTO: | ESCUELA OFICIAL RURAL MIXTA | DIRECCIÓN DEL ESTABLECIMIENTO: | CANTÓN CEMENTERIO ALDEA IXQUIAC |
| CÓDIGO DEL ESTABLECIMIENTO: | 13-02-0067-43 | FECHA: | 20 DE MARZO DE 2025. |

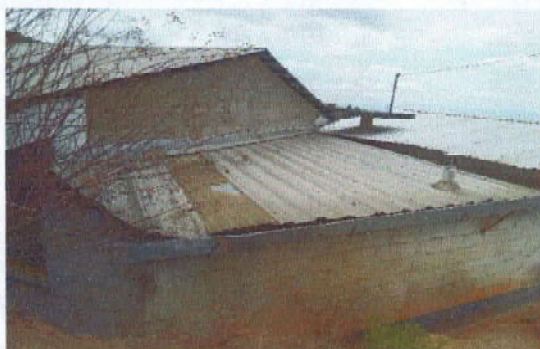
Foto1: Sustrucción de lamina por lamina Maxalum. Cocina.

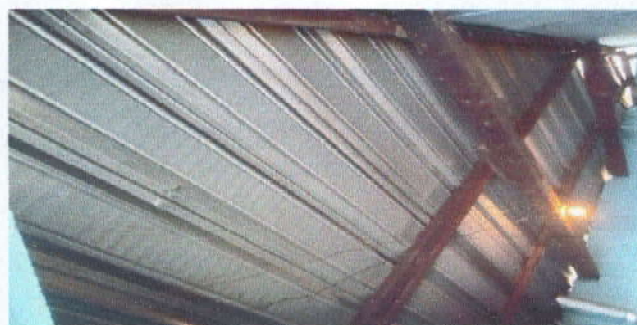
Foto 2: Sustrucción de estructura portante de madera por metalica. Cocina.

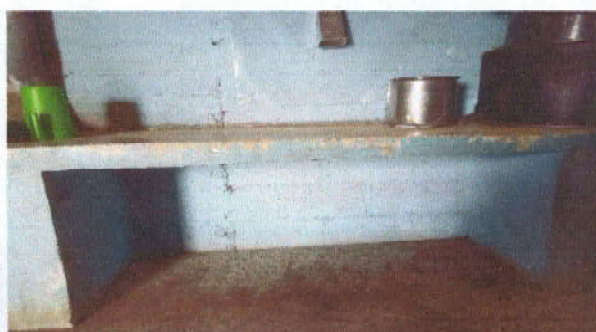
Foto 3: Mejoramiento Puertas para gabinetes de cocina de 1.51 de ancho por 0.65 de alto

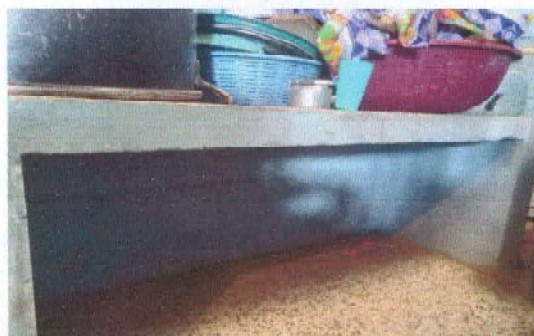
Foto 4: Mejoramiento Puertas para gabinetes de cocina de 1.51 de ancho por 0.65 de alto

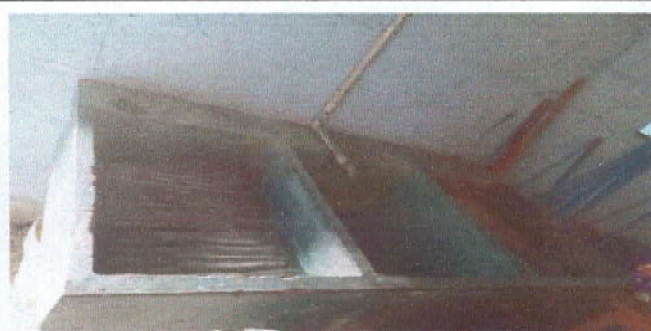
Foto 5: Sustrucción de pila de cemento de 2 lavaderos

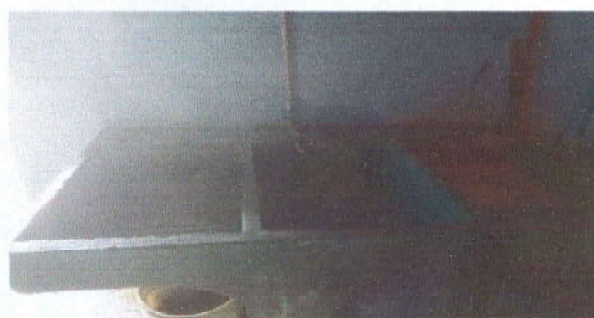
Foto 6: Sustrucción de pila de cemento de 2 lavaderos

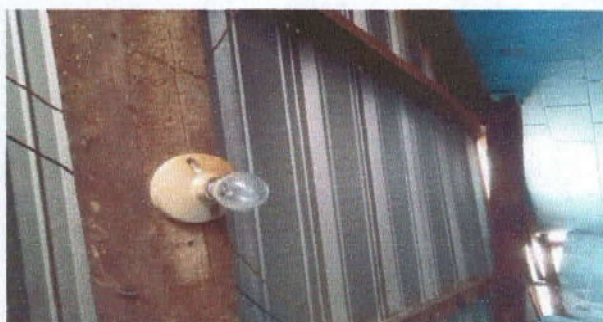
Foto 7: Sustrucción de focos espiral 105w de IML. COCINA

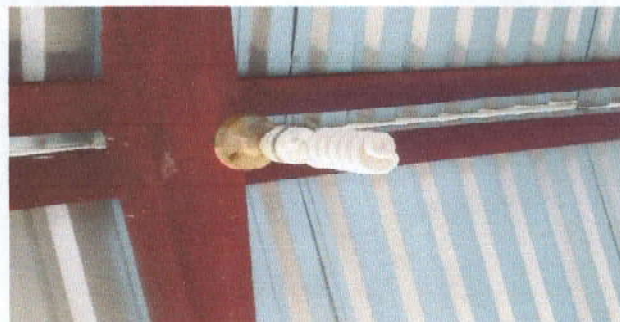
Foto 8: Sustrucción de foco espiral 105w de IML. AULA.

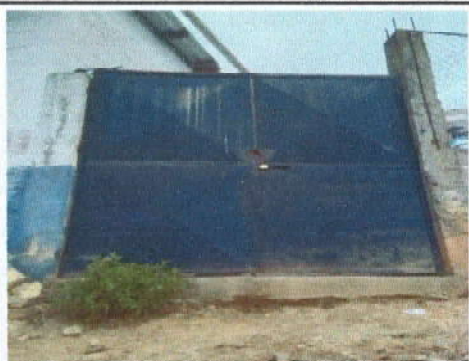
Foto 9: Sustrucción Porton de metal de 2 hojas con lamina encajelada de 2.10 m de alto X 1.93 m de ancho

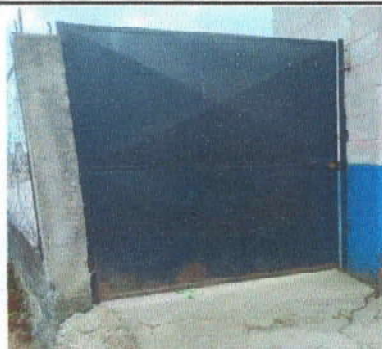
Foto 10: Sustrucción Porton de metal de 2 hojas con lamina encajelada de 2.00 m de alto X 1.52 m de ancho

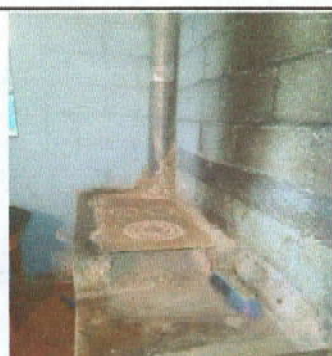
Foto 11: Sustrucción de plancha de metal de 3 hornillas 1/4

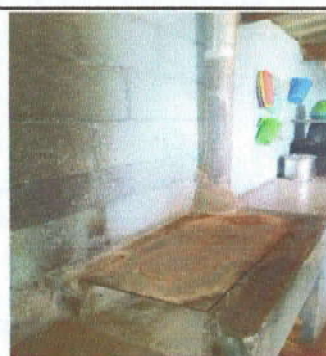
Foto 12: Sustrucción de plancha de metal de 3 hornillas 1/4

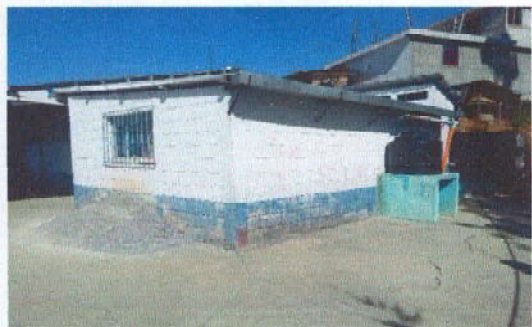
Foto13: Aplicación de pintura interior y exterior

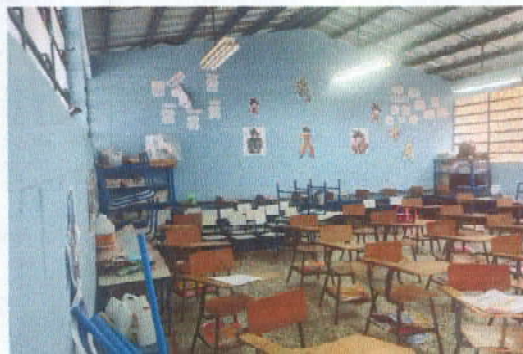
Foto 14: Aplicación de pintura interior y exterior

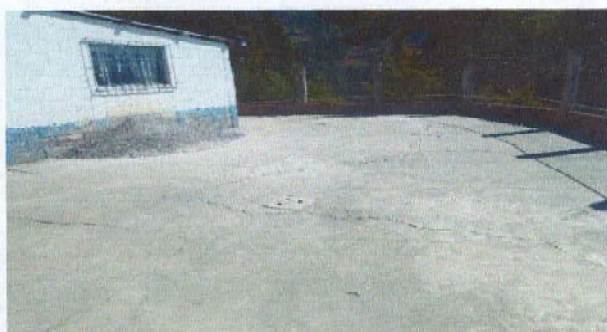
Foto 15: Sustitución de piso de concreto por piso de concreto

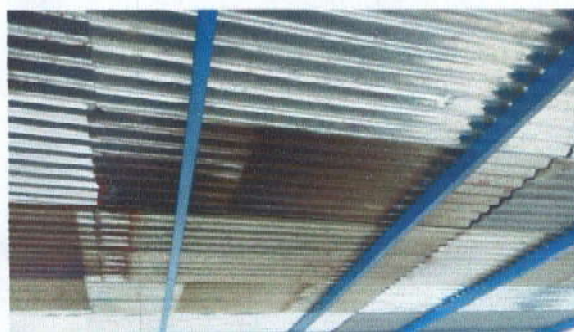
Foto 16: Sustitución de lamina por lamina Maxalum C26

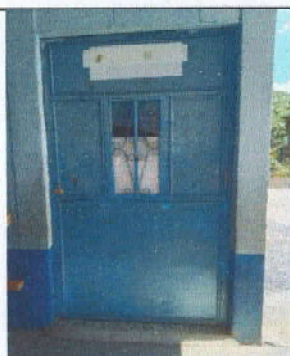
Foto 17: Sustitución Puerta de metal de 2.09 metros de alto por 0.89 metros de ancho

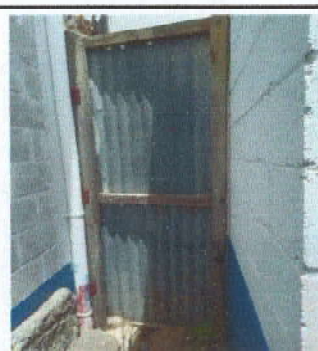
Foto 18: Sustitución Puerta de metal de 2.35 metros de alto por 1 metro de ancho

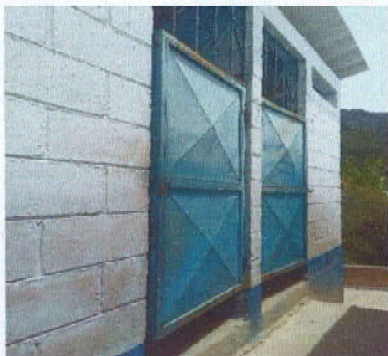
Foto 19: Sustrucción Puertas de baños de 1.60 metros de alto por 0.81 metros de ancho

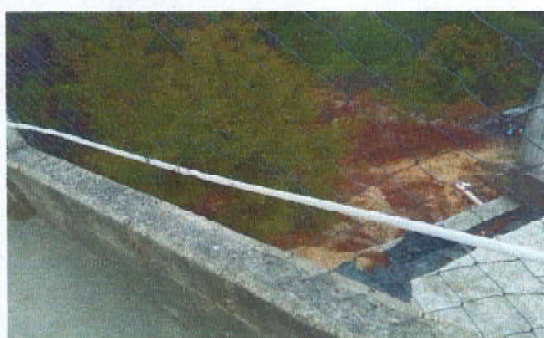
Foto 20: Sustrucción malla galvanizada 45 metros de largo por 1.50 metros de alto

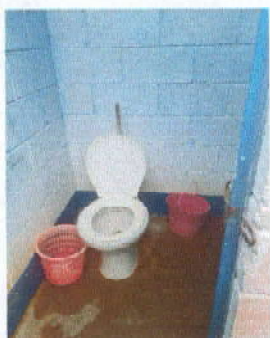
Foto 21: Sustrucción de inodoros

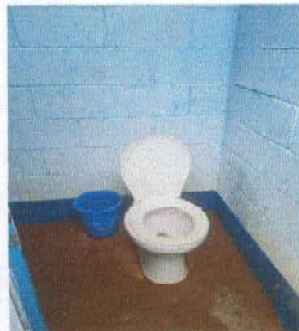
Foto 22: Sustrucción de inodoros

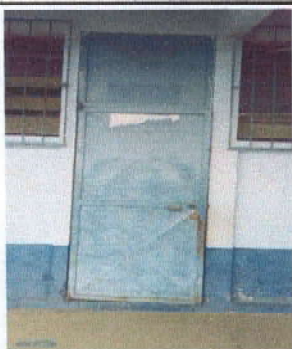
Foto 23: Sustrucción Puerta de metal de 2.09 metros de alto por 0.89 metros de ancho

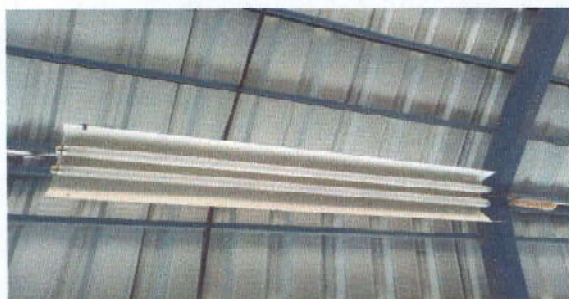
Foto 24: Sustrucción de lamparas de 120 centrimetros.

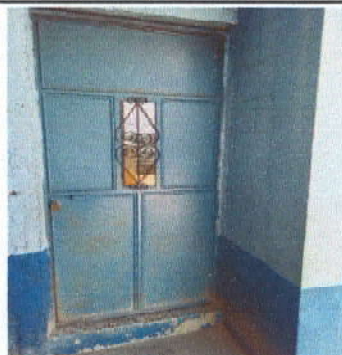
Foto 26: Sustrucción Puerta de metal de 2.09 metros de alto por 0.89 metros de ancho

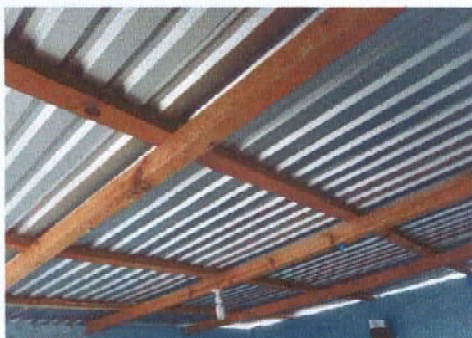
Foto 27: Sustrucción de estructura portante de madera por metalica. AULA.

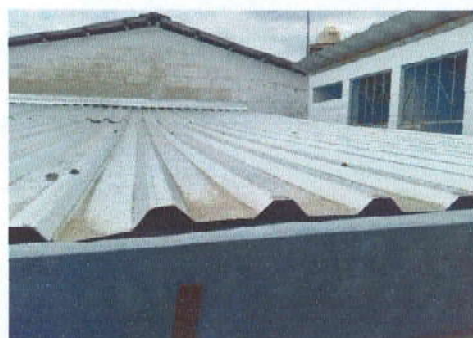
Foto 28: Sustrucción de lamina por lamina Maxalum. AULA.
