**REGISTRO FOTOGRÁFICO**  
**PROGRAMA DE MANTENIMIENTO DE EDIFICIOS ESCOLARES PÚBLICOS**

SITUACIÓN DEFICIENCIAS DETERMINADAS

| NOMBRE DEL ESTABLECIMIENTO: | Escuela Oficial Rural Mixta | DIRECCIÓN DEL ESTABLECIMIENTO: | Aldea San Antonio Las Nubes |
| CÓDIGO DEL ESTABLECIMIENTO: | 13-02-0089-43 | FECHA: | 20/03/2025 |

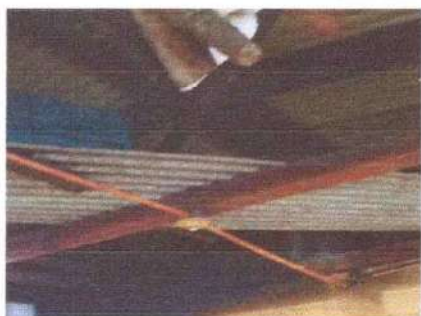
Foto 1: Reparación del sistema eléctrico

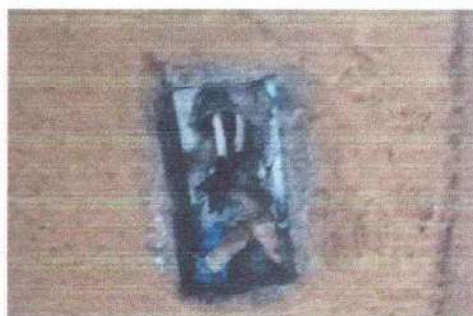
Foto 2: Reparación del sistema eléctrico

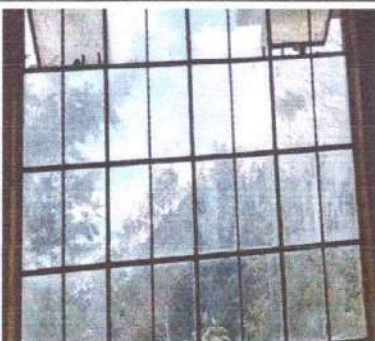
Foto 3: Balcones

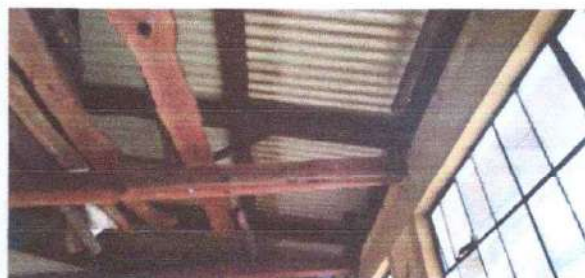
Foto 4: Reparación del sistema eléctrico

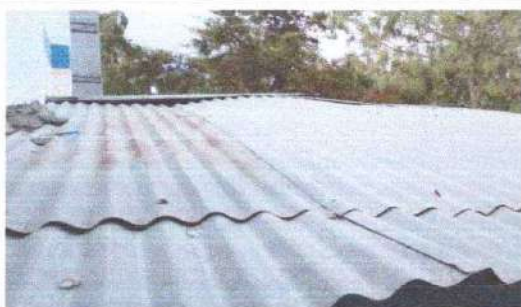
Foto 5: Sustitución de lámina

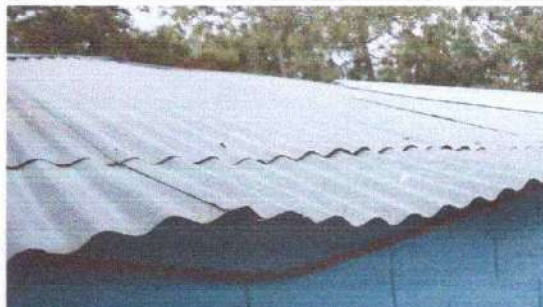
Foto 6: Sustitución de lámina

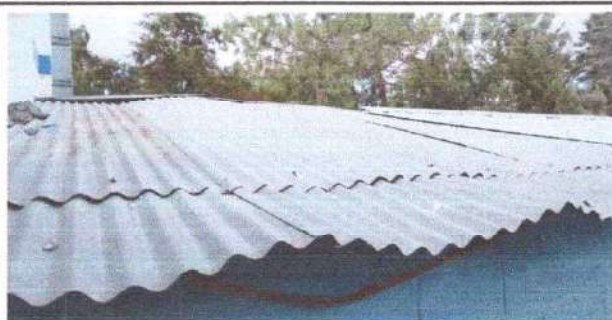
Foto 1: Estructura metálica y cubierta de lámina

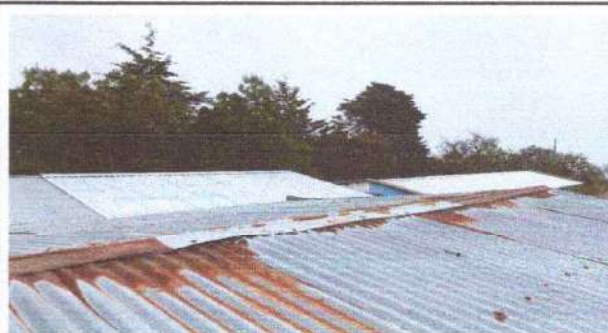
Foto 2: Estructura Metálica

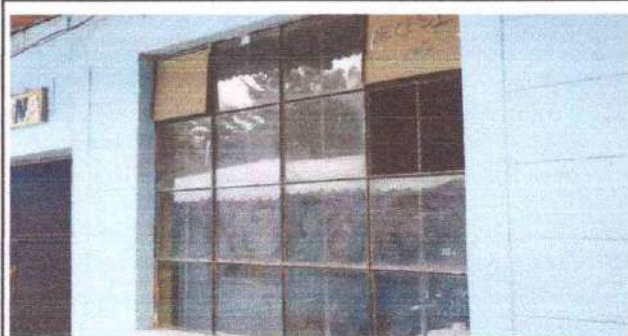
Foto 3: Balcones

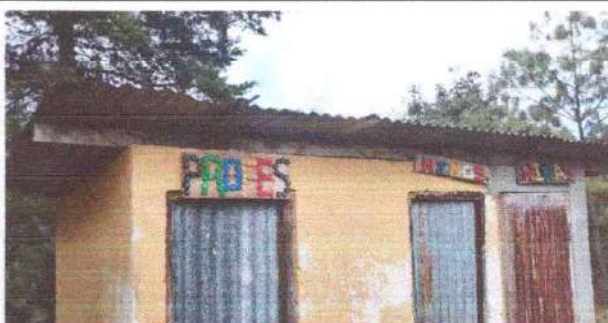
Foto 4: Puertas de metal

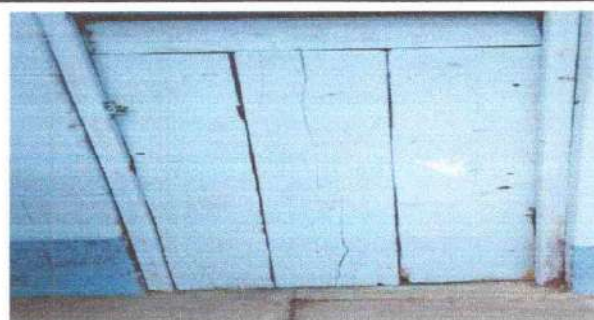
Foto 5: Puerta de metal

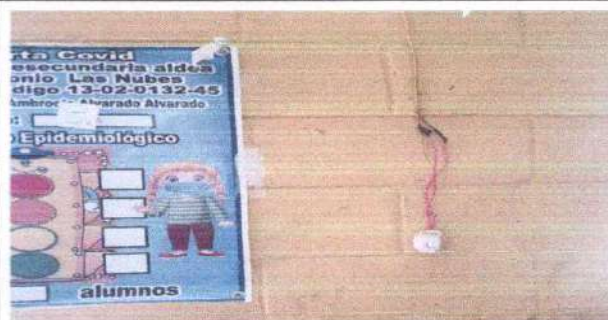
Foto 6: Reparación del sistema eléctrico
