SITUACIÓN DEFICIENCIAS DETERMINADAS

PREVIO ☒

| NOMBRE DEL ESTABLECIMIENTO: | EORM | DIRECCIÓN DEL ESTABLECIMIENTO: | CASERIO EL CASCO ALDEA CHANCOL |
| CÓDIGO DEL ESTABLECIMIENTO: | 13-02-0119-43 | FECHA: | |

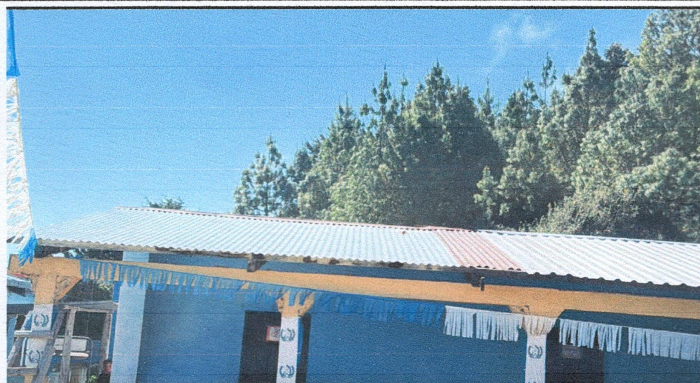
FOTO 1: SUSTITUCION DE LAMINA

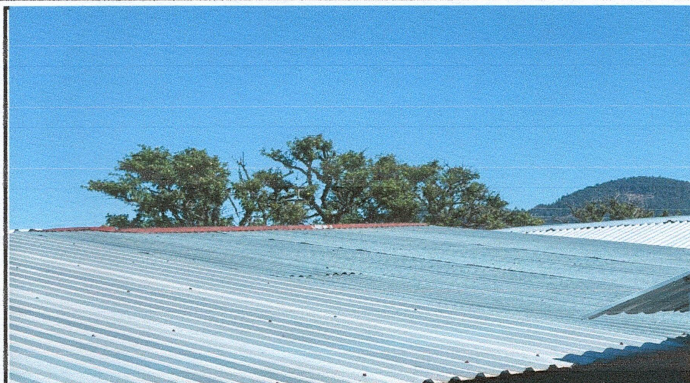
FOTO 2: SUSTITUCION DE CAPOTE

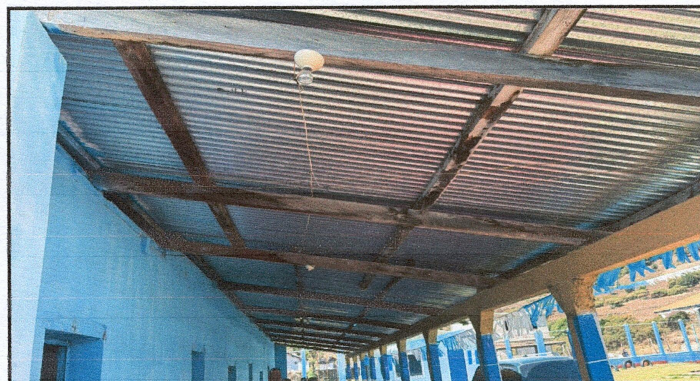
FOTO 3: SUSTITUCION DE ESTRUCTURA

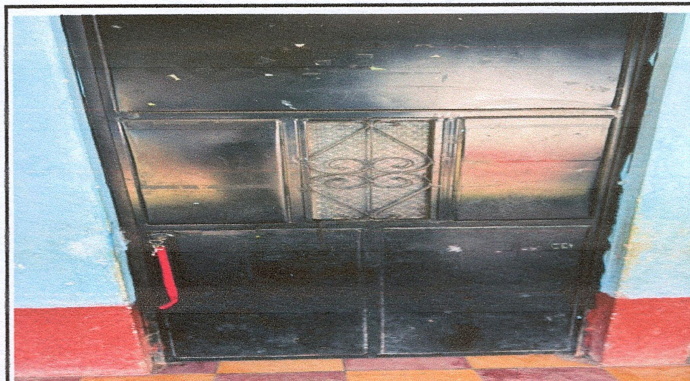
FOTO 4: SUSTITUCION DE PUERTA

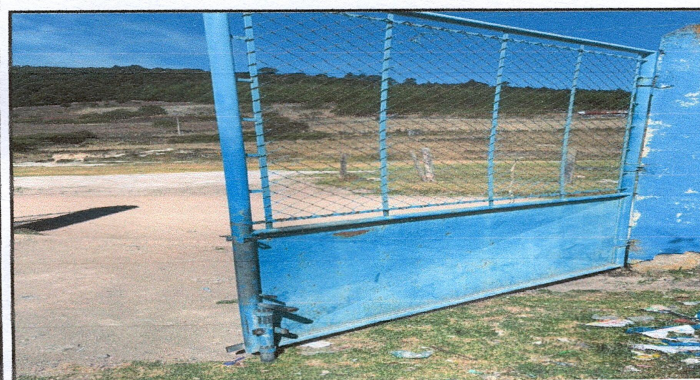
FOTO 5: PINUTRA EN PORTON

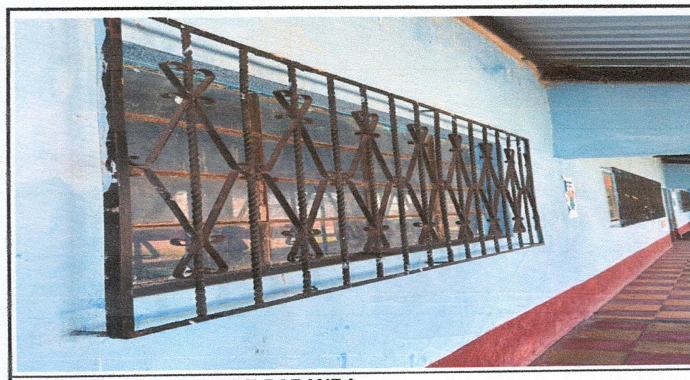
FOTO 6: SUSTITUCION DE BARANDA
