REGISTRO FOTOGRÁFICO  
PROGRAMA DE MANTENIMIENTO DE EDIFICIOS ESCOLARES PÚBLICOS

SITUACIÓN DEFICIENCIAS DETERMINADAS

| NOMBRE DEL ESTABLECIMIENTO: | Escuela Oficial Rural Mixta | DIRECCIÓN DEL ESTABLECIMIENTO: | Canton Buena Vista, aldea San José Las Flores |
| CÓDIGO DEL ESTABLECIMIENTO: | 13-02-1607-43 | FECHA: | 20/03/2025 |

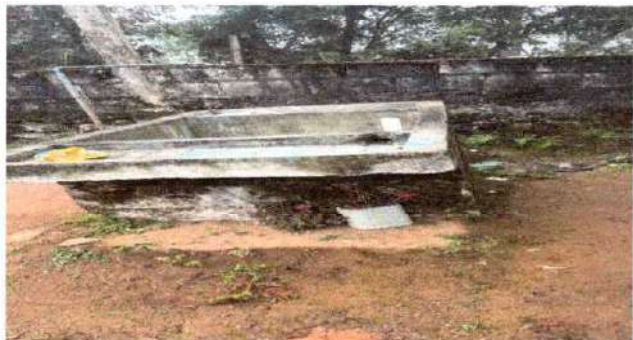
FOTO 1: SUSTITUCIÓN DE PILA: Sustrucción de pila artesanal por una pila de concreto.

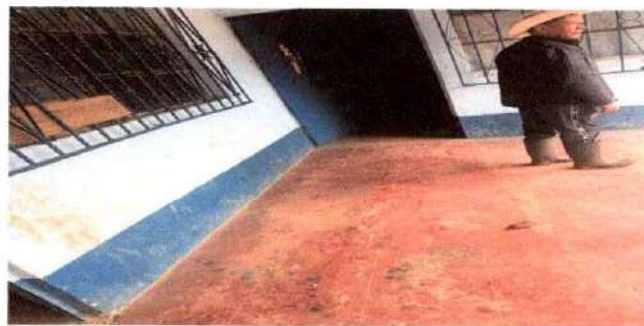
FOTO 2: PINTURA EN PAREDES: Aplicación de pintura en muros exteriores.

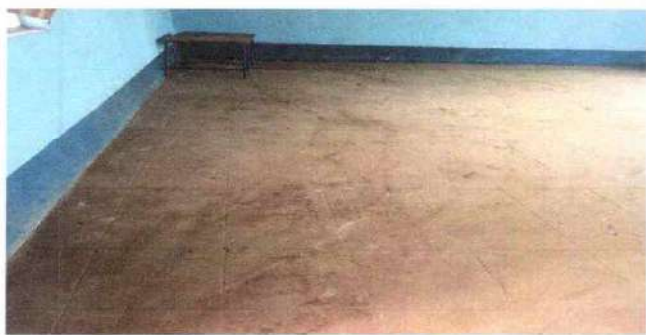
FOTO 3: PINTURA EN PAREDES: Aplicación de pintura en muros interiores.

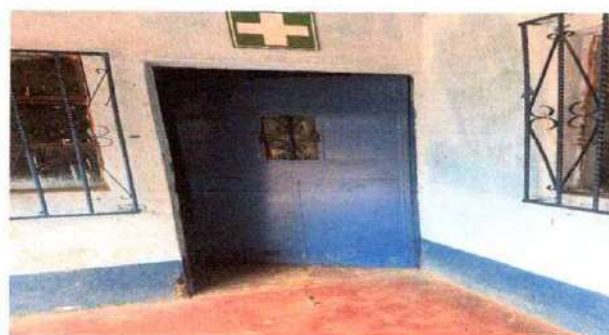
FOTO 4: REPARACIÓN DE PUERTAS: Aplicación de pintura de puerta de metal.

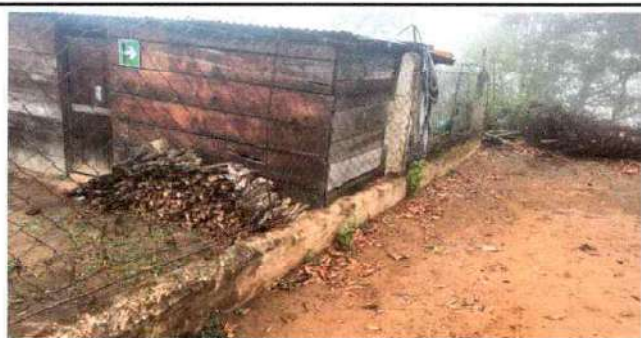
FOTO 5 : REPARACION DE CIRCULACION: Reparación de muro perimetral con tubo hg y malla galvanizada

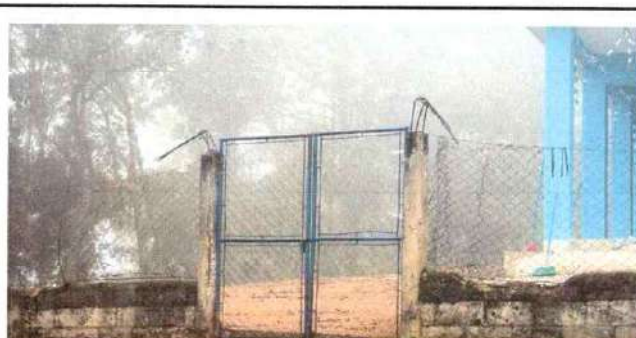
FOTO 6: MEJORAMIENTO DE PORTÓN: Sustrucción de portón existente.

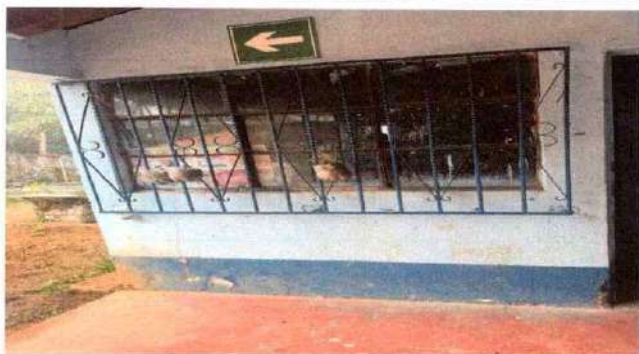
FOTO 1: SUSTITUCION DE VENTANAS: Sustitución de ventana de metal.

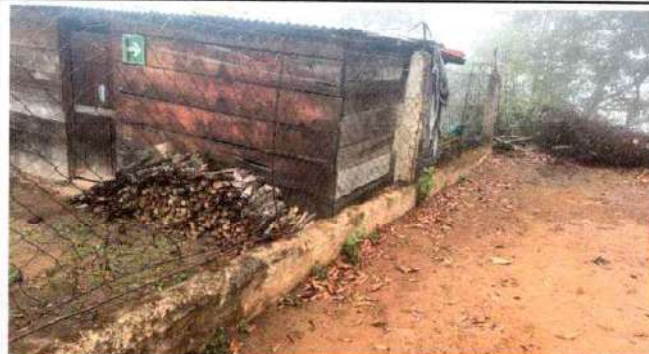
FOTO 2: MEJORAMIENTO EN CIRCULACION: Reparación de muro perimetral con tubo hg y malla galvanizada.

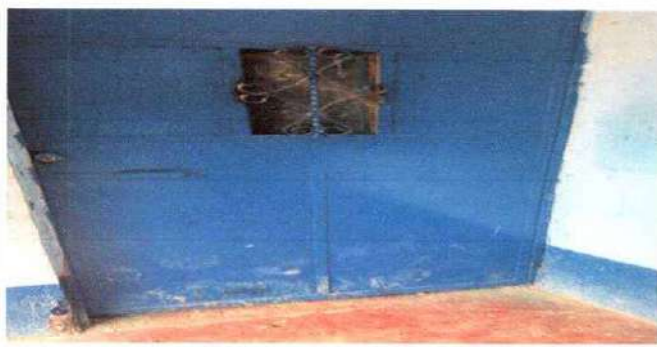
FOTO 3: REPARACION DE PUERTA Y CHAPA: Sustitución de chapa en puerta de metal.

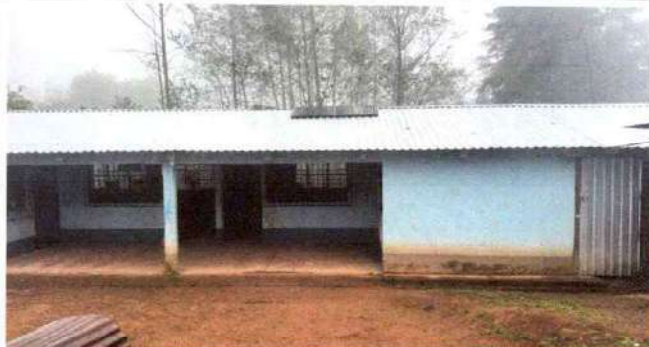
FOTO 4: PINTURA EN PAREDES EXTERIORES: Aplicación de pintura en muro exterior.
