# REGISTRO FOTOGRÁFICO PROGRAMA DE MANTENIMIENTO DE EDIFICIOS ESCOLARES PÚBLICOS

PRA-FOR-123  
Versión 1

| DEPARTAMENTO: | HUEHUETENANGO | MUNICIPIO: | CHIANTLA |
| NOMBRE DEL ESTABLECIMIENTO: | ESCUELA OFICIAL RURAL MIXTA | DIRECCIÓN DEL ESTABLECIMIENTO: | CASERÍO LA VEGA SECA, ALDEA PÁQUIX |

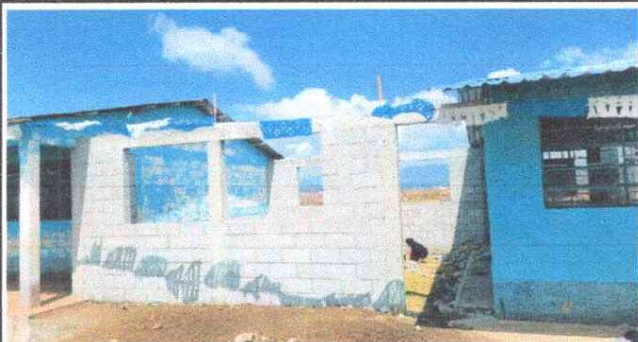
Foto1: Mejoramiento de lámina, por lámina troquelada calibre 26

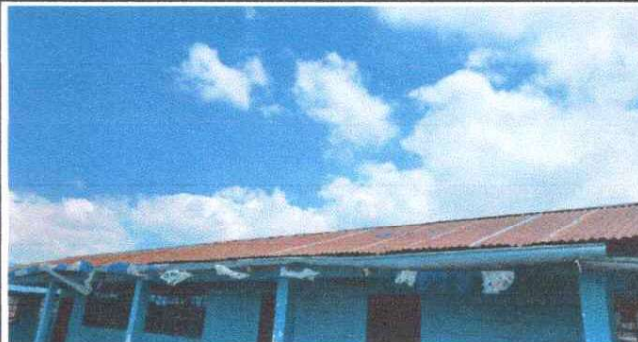
Foto 2: Sustitución de lámina, por lámina troquelada calibre 26

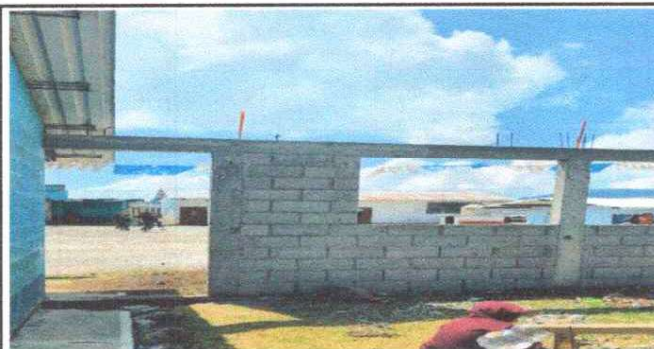
Foto 3: Mejoramiento de estructura de soporte de madera, por metal.

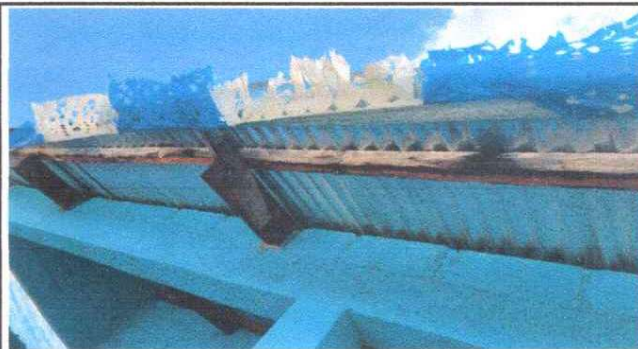
Foto 4: Sustitución de estructura de soporte de madera, por metal.

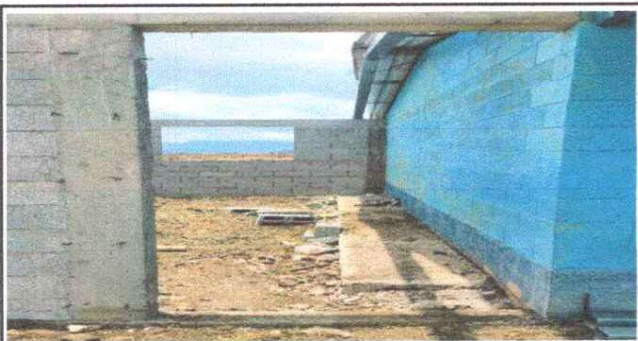
Foto 5: Mejoramiento de puerta de 1.01 X 2.40 mts.

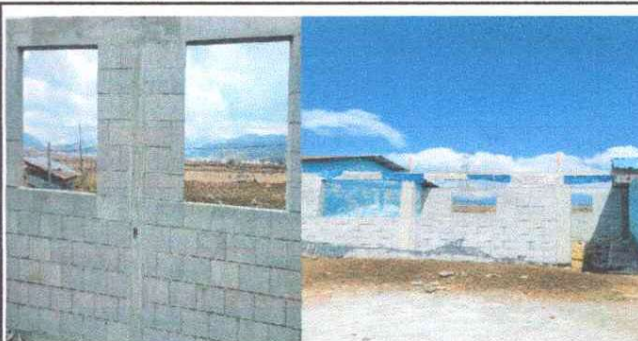
Foto 6: Mejoramiento de ventanas , varias dimensiones

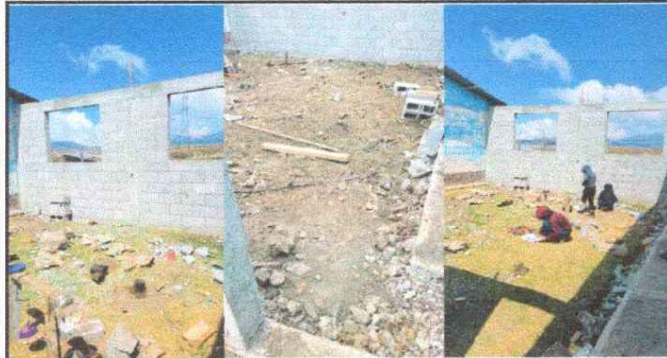
Foto1: Mejoramiento de piso de cemento líquido

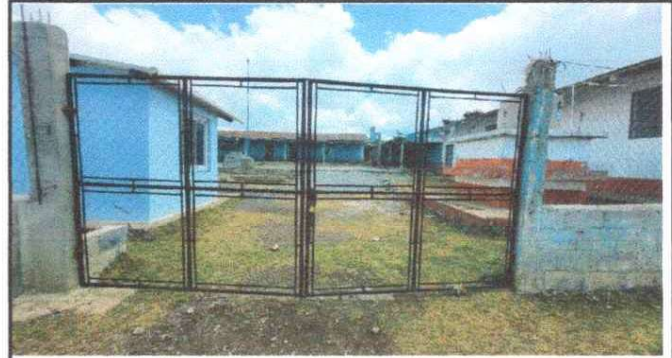
Foto 2: Sustitución de portón principal de 4.15 X 2.40

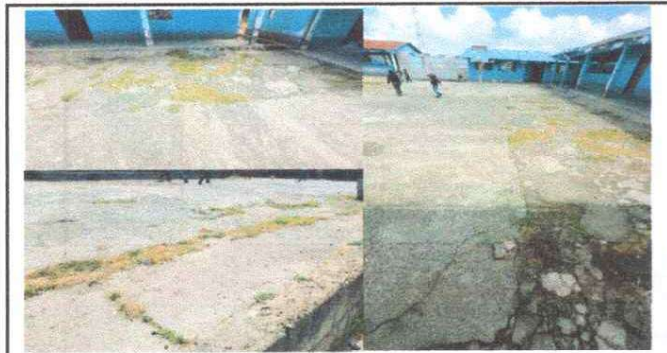
Foto 3: Sustitución de losa del patio

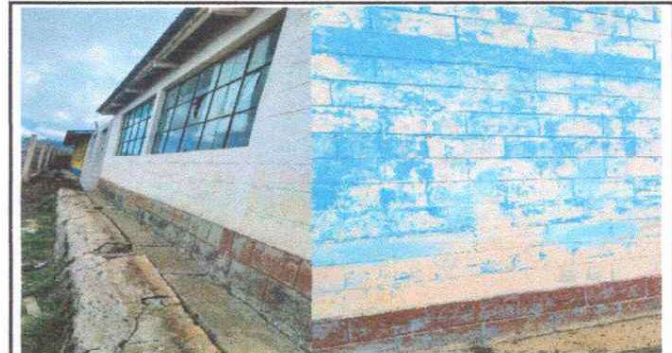
Foto 4: Mejoramiento de pintura de paredes exteriores e interiores
