REGISTRO FOTOGRÁFICO  
PROGRAMA DE MANTENIMIENTO DE EDIFICIOS ESCOLARES PÚBLICOS

SITUACIÓN DEFICIENCIAS DETERMINADAS

| NOMBRE DEL ESTABLECIMIENTO: | Escuela Oficial Rural Mixta | DIRECCIÓN DEL ESTABLECIMIENTO: | Caserío San Antonio Las Flores, Aldea Xepón |
| CÓDIGO DEL ESTABLECIMIENTO: | 13-03-0024-43 | FECHA: | 4/09/2025 |

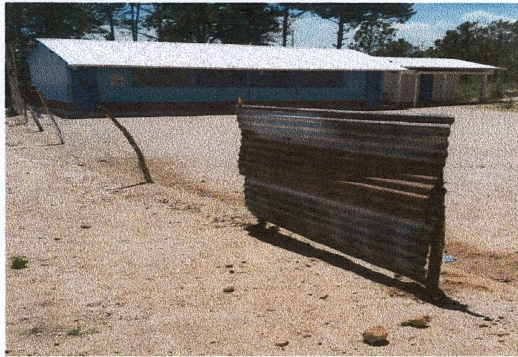
Foto 1: Sustitución de portón.

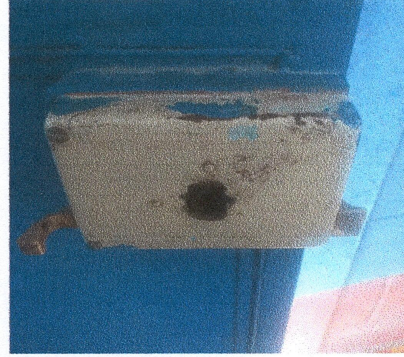
Foto 2: Sustitución de chapa y aplicación de pintura a puertral de metal.

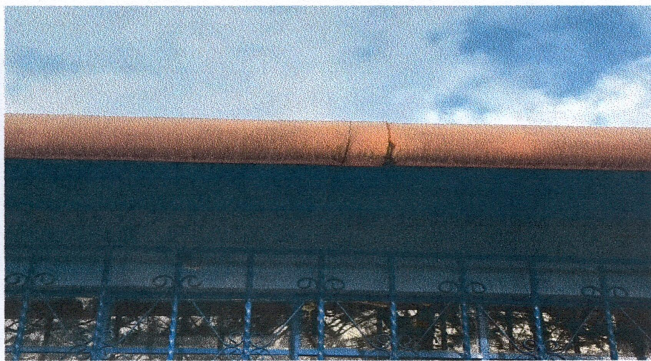
Foto 3: Sustitución de canal de PVC por canal de metal.

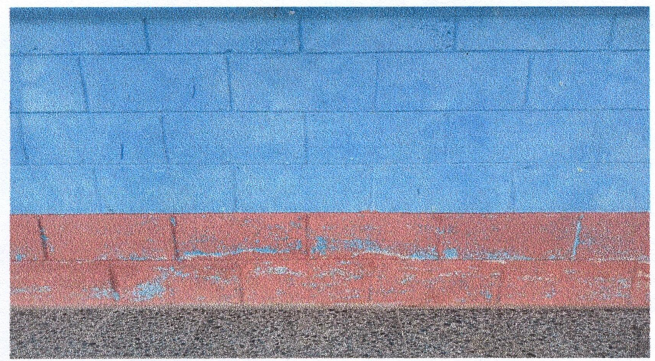
Foto 4: Aplicación de pintura en muros exteriores e interiores.

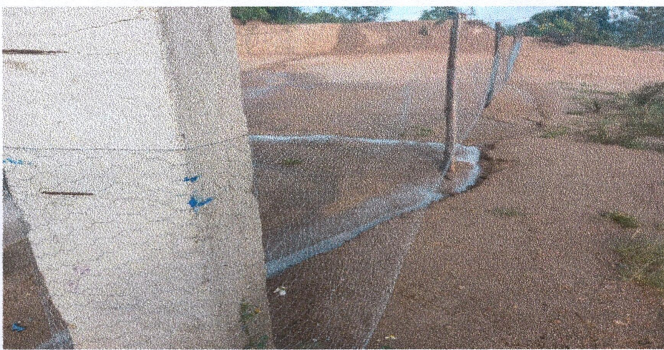
Foto 5: Mejoramiento de muro perimetral de tubo HG y malla galvanizada.

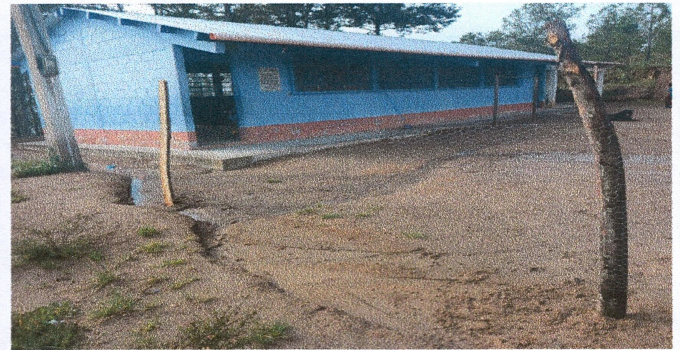
Foto 6: Mejoramiento de muro perimetral de tubo HG y malla galvanizada.

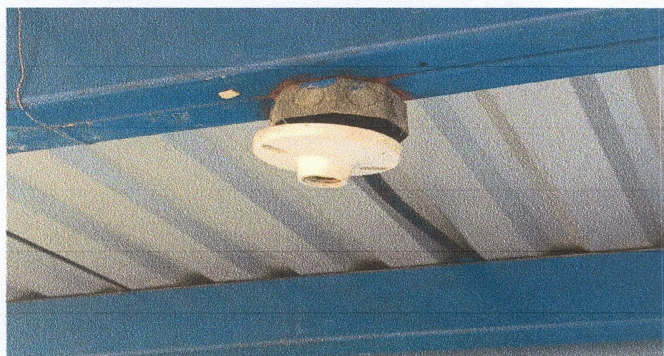
Foto 1: Sustrucción de sistema eléctrico en malas codiciones.
