| DEPARTAMENTO: | Huehuetenango | MUNICIPIO: | Malacatancito |
| NOMBRE DEL ESTABLECIMIENTO: | INEB DE TELESECUNDARIA | DIRECCIÓN DEL ESTABLECIMIENTO: | Aldea Cúcal Centro |
| CÓDIGO DEL ESTABLECIMIENTO: | 13-03-0054-45 | FECHA: | 20/03/2025 |

**REGISTRO FOTOGRÁFICO**  
**PROGRAMA DE MANTENIMIENTO DE EDIFICIOS ESCOLARES PÚBLICOS**

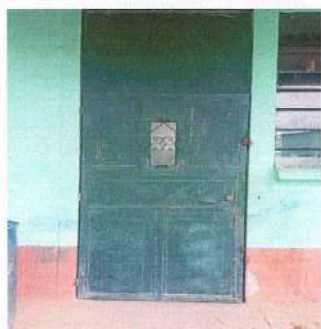
Foto1: Puertas de metal en mal estado

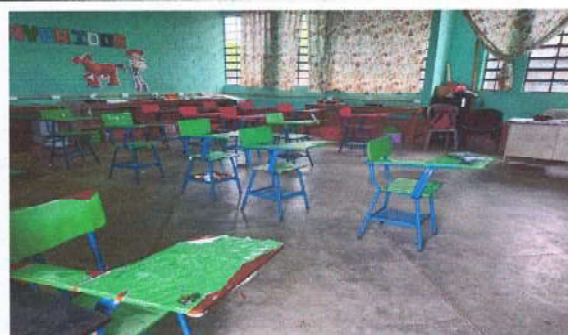
Foto 2: Piso de cemento líquido deteriorado

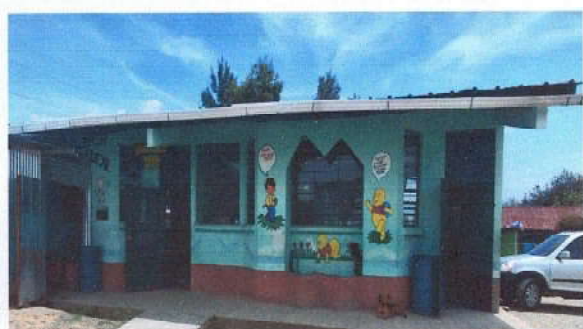
Foto 3: Canal de PVC en mal estado

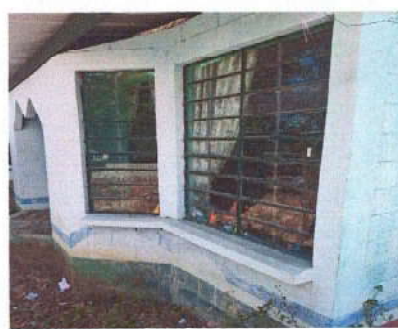
Foto 4: Pintura deteriorada en todo el centro educativo

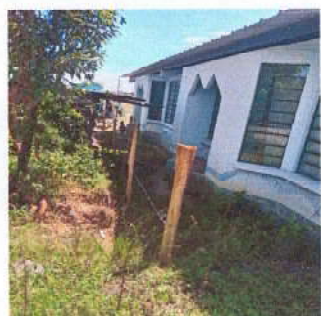
Foto 5: Muro perimetral en mal estado inseguro para aulas ventanales muy grandes

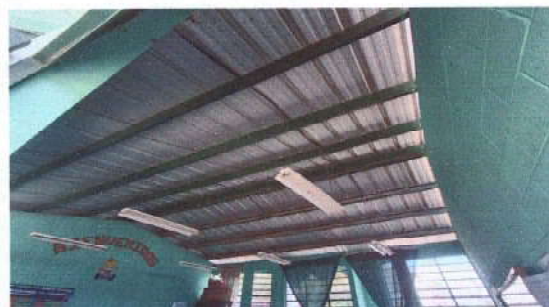
Foto 6: Sistema eléctrico en mal estado y existe circuito

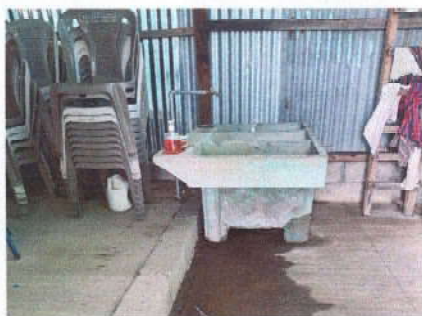
Foto7: Pila de cemento en mal estado
