REGISTRO FOTOGRÁFICO  
PROGRAMA DE MANTENIMIENTO DE EDIFICIOS ESCOLARES PÚBLICOS

SITUACIÓN DEFICIENCIAS DETERMINADAS

| NOMBRE DEL ESTABLECIMIENTO: | EORM | DIRECCIÓN DEL ESTABLECIMIENTO: | Sector Barrios, aldea Cúcal. |
| CÓDIGO DEL ESTABLECIMIENTO: | 13-03-0071-43 | FECHA: | 20/03/2025 |

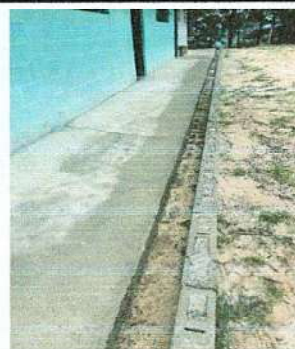
Foto 5: Techo no cuenta con canales y se está dañando pared e ingresa agua a las aulas

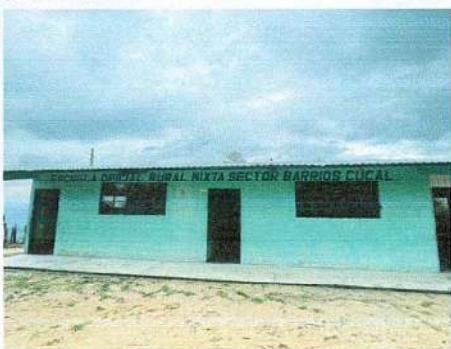
Foto 7: Pintura deteriorada en todo el centro educativo

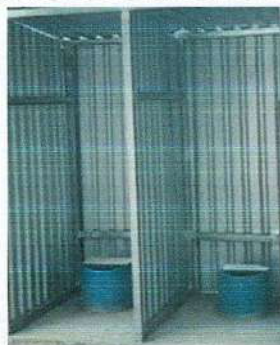
Foto 8: Inodoros en mal estado

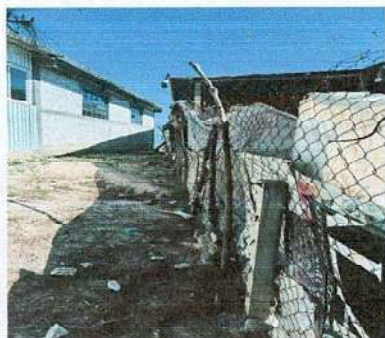
Foto 9: Muro perimetral en mal estado

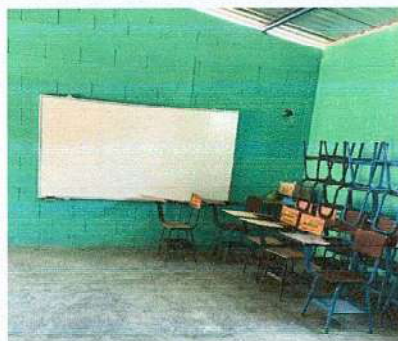
Foto 10: Instalación de eléctrica en mal estado

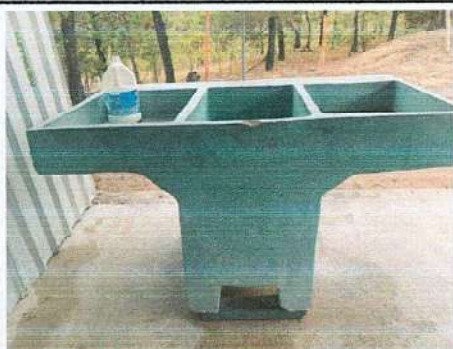
Foto 11: Pila en mal estado

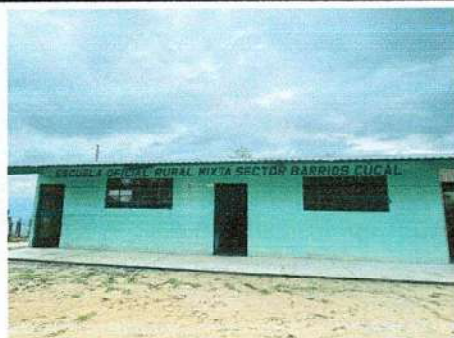
Foto 12: Repello en mal estado
